船舶事故調査報告書

事故種類	乗揚
発生日時	平成27年1月16日 22時00分ごろ
発生場所	山口県下松市笠戸島南西岸 火振岬灯台から真方位022°200m付近 （概位 北緯33°55.87′ 東経131°49.16′）
事故調査の経過	平成27年1月19日、本事故の調査を担当する主管調査官（広島事務所）ほか1人の地方事故調査官を指名した。 原因関係者から意見聴取を行った。
事実情報 船種船名、総トン数 船舶番号、船舶所有者等 L×B×D、船質 機関、出力、進水等	漁船 日吉丸、8.5トン YG2-5866（漁船登録番号）、個人所有 14.15m(Lr)×3.48m×1.24m、FRP ディーゼル機関、漁船法馬力数90、昭和59年8月26日
乗組員等に関する情報	船長 男性 55歳 一級小型船舶操縦士・特殊小型船舶操縦士・特定 免許登録日 昭和57年9月24日 免許証交付日 平成23年8月4日 （平成29年7月30日まで有効）
死傷者等	重傷 1人（船長）
損傷	左舷船底部に破口等
事故の経過	<p>本船は、船長が、1人で乗り組み、ふぐはえ縄漁を終えて帰港するため、山口県上関町小祝島南西方沖を約5ノット(kn)の速力（対地速力、以下同じ。）で山口県周南市^{すくも} 裕島に向けて北西進中、疲労から強い眠気を催したので、小祝島北西方約2海里沖で漂泊して約3時間の仮眠をとることにした。</p> <p>船長は、平成27年1月16日18時30分ごろ、家族に仮眠をとる旨を電話した後、操縦用リモコン装置で、主機の毎分回転数（rpm）を約600まで下げ、クラッチを中立運転の位置にし、行きあしが2～3knであったものの、そのうちに停止するだろうと思い、操舵室右舷側の床に同リモコン装置を置き、自身も床に横になって仮眠をとった。</p> <p>船長は、22時00分ごろ、カタカタという音と振動で目覚め、何かに当たったと思い、操縦用リモコン装置を確認したところ、クラッ</p>

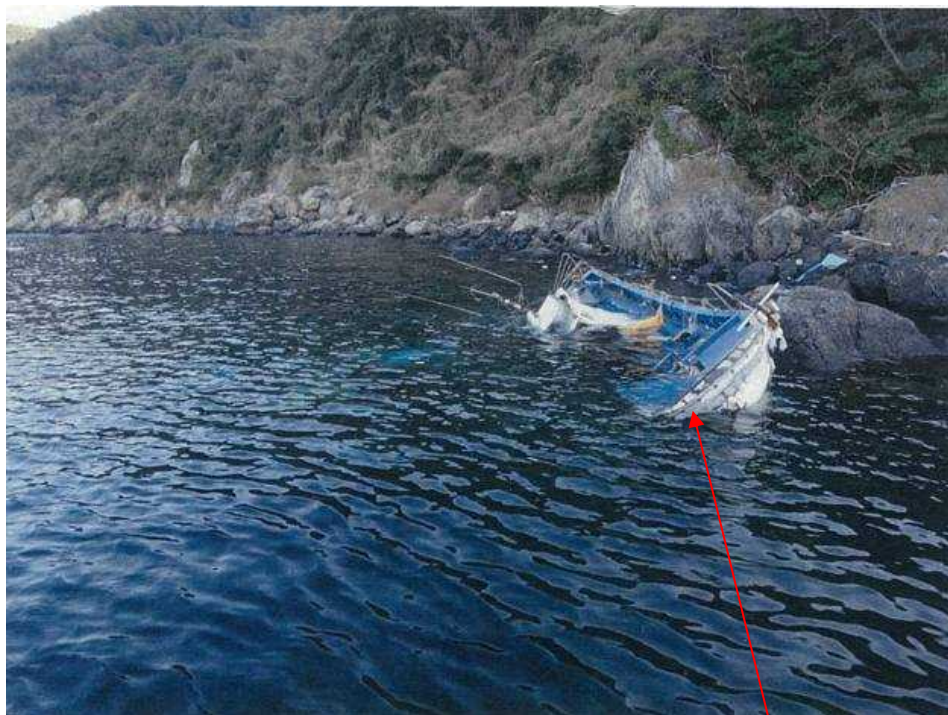
写真1 本船の乗揚状況

<p>チが前進の位置に入っていたので、クラッチを中立運転の位置に戻した。</p> <p>船長は、本船の船尾が左舷方に圧流されたので、作業灯を点灯していた左舷船尾方を見たところ、本船が陸岸近くの岩場に乗り揚げていることに気付き、船尾からフックで岩を突いたり、機関を後進に掛けたりして離礁しようと試みたものの、離礁することができず、家族に乗り揚げたことを連絡した。</p> <p>本船は、海上が時化^{しげ}してきたため、右舷側から波を受けて海水が船内に浸入し、半水没状態となった。</p> <p>船長は、本船が波を受けた際、操舵室に設置していたGPSプロッターで胸部を強打し、家族から通報を受けて来援した海上保安庁のヘリコプターに救助された後、救急車で病院へ搬送され、4日間の入院を要する脱水症及び右肋骨多発骨折と診断された。</p> <p>(付図1 事故発生経過概略図、写真1 本船の乗揚状況、写真2 操縦用リモコン装置 参照)</p>
<p>気象・海象</p>	<p>気象：天気 曇り、風向 北西、風力 3、視界 良好</p> <p>海象：波高 約0.5m 海上 平穏、潮汐 下げ潮の末期</p> <p>潮汐表及び周防灘及付近潮流図によれば、笠戸島南方沖から小祝島西方沖にかけては、平成27年1月16日18時57分から22時55分の間、時計回りに東南東流から南南東流に変化する0.5～0.7knの潮流があった。</p>
<p>その他の事項</p>	<p>本船の操縦用リモコン装置は、操舵操作部がダイヤル式、クラッチ操作部及び速力調整部がレバー式であった。</p> <p>本船の操舵及びクラッチ操作は、操縦用リモコン装置で操作している場合には、操舵室に設置された舵輪及び主機クラッチ操作レバーでの操作ができないようになっていた。</p> <p>主機の回転数は、操縦用リモコン装置で操作した場合、500rpmまでしか下がらないようになっていた。</p> <p>本船の速力は、主機が約500～600rpmの時、約2～3knであった。</p> <p>船長によれば、笠戸島南岸付近の潮流は、沖合よりも強く、陸岸に沿った流れである。</p> <p>船長は、漂泊する際、操縦用リモコン装置のクラッチが中立運転の位置になっていることを確認していなかった。</p> <p>船長は、仮眠前及び本事故発生時には、操舵操作部が舵中央の位置になっていることを確認した。</p> <p>船長は、漂泊状態で仮眠するのが初めてであったが、3時間しか仮眠しないつもりであり、潮流も強くなく、推薦航路から離れており、周囲にも通航船が見当たらず、仮に通航船が来たとしても、通航船側が、全周灯、舷灯、船尾灯及び作業灯を表示等している本船</p>
