船舶事故調査報告書

平成27年10月29日
 運輸安全委員会（海事専門部会）議決
 委員 庄司邦昭（部会長）
 委員 小須田 敏
 委員 根本美奈

事故種類	衝突
発生日時	平成27年5月1日 07時42分ごろ
発生場所	愛媛県松山市興居島北西方沖 釣島灯台から真方位026° 2.2海里（M）付近 （概位 北緯33°55.52′ 東経132°39.49′）
事故調査の経過	平成27年5月1日、本事故の調査を担当する主管調査官（広島事務所）ほか1人の地方事故調査官を指名した。 原因関係者から意見聴取を行った。
事実情報 船種船名、総トン数 船舶番号、船舶所有者等 L×B×D、船質 機関、出力、進水等	<p>A 貨物船 ^{レッドサン} RED SUN（カンボジア王国籍）、1,275トン 8519502（IMO番号）、JIN HAI SHIPPING CO.,LTD. （船舶所有者）、ALL SUCCESS SHIP MANAGEMENT CO.,LTD.（船舶管理会社） 73.23m×11.50m×6.45m、鋼 ディーゼル機関、942kW、1985年（建造年）</p> <p>B 引船 めいゆう丸、19トン 260-45210兵庫、宗田造船株式会社（船舶所有者）、 有限会社新鹿島海運（船舶借入人） 16.10m×5.40m×1.94m、鋼 ディーゼル機関2基、1,250kW（合計）、平成18年9月</p> <p>C 起重機船 ^{かいこう} 第八海光号、総トン数不詳 なし、有限会社海光潜水 53.00m×21.00m×3.30m、鋼 機関なし、平成12年（建造年）</p>
乗組員等に関する情報	<p>A 船長A（中華人民共和国籍） 男性 42歳 締約国資格受有者承認証 船長（カンボジア王国発給） 交付年月日 2015年1月2日 （2019年5月16日まで有効） 航海士A（ミャンマー連邦共和国籍） 男性 58歳 締約国資格受有者承認証 一等航海士（カンボジア王国発給） 交付年月日 2013年7月26日 （2016年8月23日まで有効）</p> <p>B 船長B 男性 65歳</p>

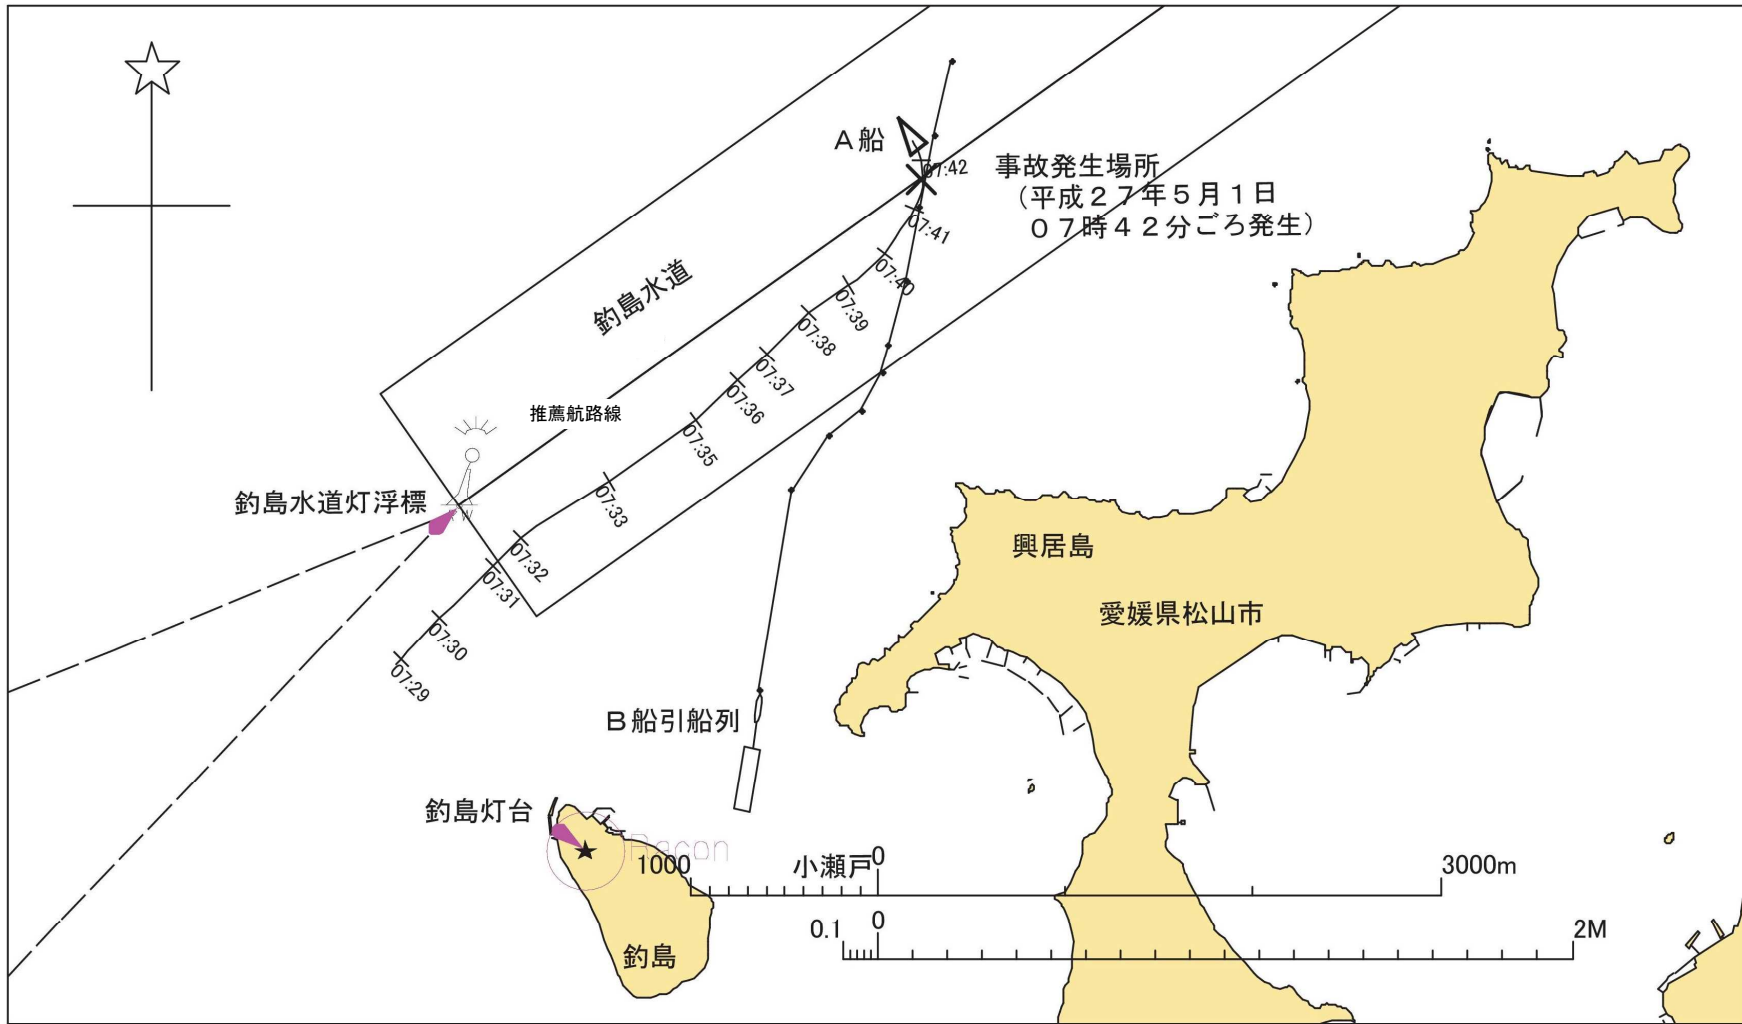
付図2 推定航行経路図

<p>船長Bは、甲板員B₁と船橋当直につき、釣島と興居島の間の小瀬戸を約6.2knの速力で北進中、霧で視界制限状態となったことを認めた。</p> <p>船長Bは、推薦航路線を南から北へ横切る態勢で釣島水道を手動操舵で北北東進中、0.5Mレンジのヘッドアップ表示としたレーダーで、A船の映像を左舷船尾方約0.5Mの所に初めて認めた。</p> <p>船長Bは、A船のレーダー映像を見て、A船が釣島水道を東進する船舶であることを知り、A船の船首方を通過できると思い、針路及び速力を保持して航行中、07時42分ごろ、C船とA船とが衝突した。</p> <p>船長Bは、衝突音が聞こえなかったが、B船の居住区にいた甲板員B₂が昇橋して衝突した旨を報告したので、衝突した事実を知り、C船の作業員に携帯電話で連絡し、浸水していないことを確認した後、C船の作業員が海上保安庁へ118番通報して、睦月島に向かった。 (付図1 事故発生場所概略図 付図2 推定航行経路図、付表1 A船のAIS記録(抜粋) 参照)</p>
<p>気象・海象</p>	<p>気象：天気 霧、風向 南南東、風力 1、視程 約50m 海象：潮汐 高潮時</p>
<p>その他の事項</p>	<p>航海士Aは、霧で視界制限状態になったとき、霧中信号を吹鳴していなかった。</p> <p>航海士Aは、霧で視界制限状態になったときには船舶管理会社の規則で船長に昇橋を要請することになっていたが、航海士AがA船でただ一人のミャンマー人で、船長Aと親密な関係ではなかったため、船長Aを呼ぶことに躊躇して、船長Aに霧で視界制限状態になったことを電話で報告していなかった。</p> <p>航海士Aは、レーダーを、1Mレンジのヘッドアップ表示とし、前方が約2Mまで映るようにオフセンターを設定していた。</p> <p>航海士Aが使用していたレーダーには、AIS情報を重畳表示する機能とエコトレイル機能があったが、ARPA機能はなかった。</p> <p>B船には、AISが装備されていなかった。</p> <p>船長Bは、霧で視界制限状態になったとき、法定灯火を表示せず、霧中信号を吹鳴していなかった。</p> <p>B船の船舶借入人が定めた安全管理規程では、安全統括管理者及び運航管理者が、乗組員に対し、‘安全管理規程並びに船員法及び海上衝突予防法等の関係法令’（以下「安全運航関係法令等」という。）について理解しやすい具体的な安全教育を定期的実施し、その周知徹底を図らなければならない旨が規定されていた。また、運航基準では、視程が1,000m以下のときは、その時の状況に適した安全な速力とし、状況に応じて停止、航路外錨泊又は経路変更の措置をとらなければならない旨が規定されていた。</p>

<p>原因</p>	<p>本事故は、霧で視界制限状態となった釣島水道において、A船が東北東進中、B船引船列が北北東進中、航海士Aが、レーダーでB船引船列の映像を認めた際、B船引船列の船首方を通過できると思い、レーダーによる見張りを適切に行っておらず、また、船長Bが、レーダーでA船の映像を認めた際、A船の船首方を通過できると思い、レーダーによる見張りを適切に行っていなかったため、A船とC船とが衝突したことにより発生したものと考えられる。</p>
<p>参考</p>	<p>今後の同種事故等の再発防止に役立つ事項として、次のことが考え</p>

<p>られる。</p> <ul style="list-style-type: none">・ 視界制限状態の中を航行する場合、船長に昇橋を要請し、法定灯火を表示するとともに、霧中信号を吹鳴して、安全な速力とすること。・ 視界制限状態においては、レーダープロットング等による系統的な観察を行うなど、レーダーによる見張りを適切に行うこと。・ 安全運航関係法令等を遵守して安全運航に努めること。
--	---
