船舶事故調査報告書

事故種類	衝突
発生日時	平成27年1月18日 13時10分ごろ
発生場所	山口県岩国市伊勢小島北東方沖 <small>うかしまこうたるみ</small> 浮島港樽見D防波堤南灯台から真方位346° 4.0海里付近 （概位 北緯34° 01.59′ 東経132° 19.69′）
事故調査の経過	平成27年1月19日、本事故の調査を担当する主管調査官（広島事務所）ほか1人の地方事故調査官を指名した。 原因関係者から意見聴取を行った。
事実情報 船種船名、総トン数 船舶番号、船舶所有者等 L×B×D、船質 機関、出力、進水等	A プレジャーボート <small>あいしょう</small> 愛勝、2.7トン 270-47264 広島、有限会社海田塗装 7.86m (Lr) × 2.44m × 0.84m、FRP ディーゼル機関、103.00kW、平成24年3月 B プレジャーボート <small>たや丸</small> 多谷丸、1.1トン YG3-57259（漁船登録番号）、個人所有 6.43m (Lr) × 1.99m × 0.71m、FRP ディーゼル機関、44.10kW、平成7年5月30日 第291-35423号（船舶検査済票の番号）
乗組員等に関する情報	A 船長A 男性 42歳 二級小型船舶操縦士 免許登録日 平成23年4月15日 免許証交付日 平成23年4月15日 （平成28年4月14日まで有効） B 船長B 男性 59歳 一級小型船舶操縦士・特殊小型船舶操縦士・特定 免許登録日 昭和49年9月17日 免許証交付日 平成25年6月26日 （平成30年10月20日まで有効）
死傷者等	なし
損傷	A 船首部船底に擦過傷及び右舷灯破損 B 左舷中央部に亀裂、船尾オーニング支柱に曲損、操舵スタンドの脱落及び機関に濡損
事故の経過	A 船は、船長Aが1人で乗り組み、家族3人（大人1人、子供2

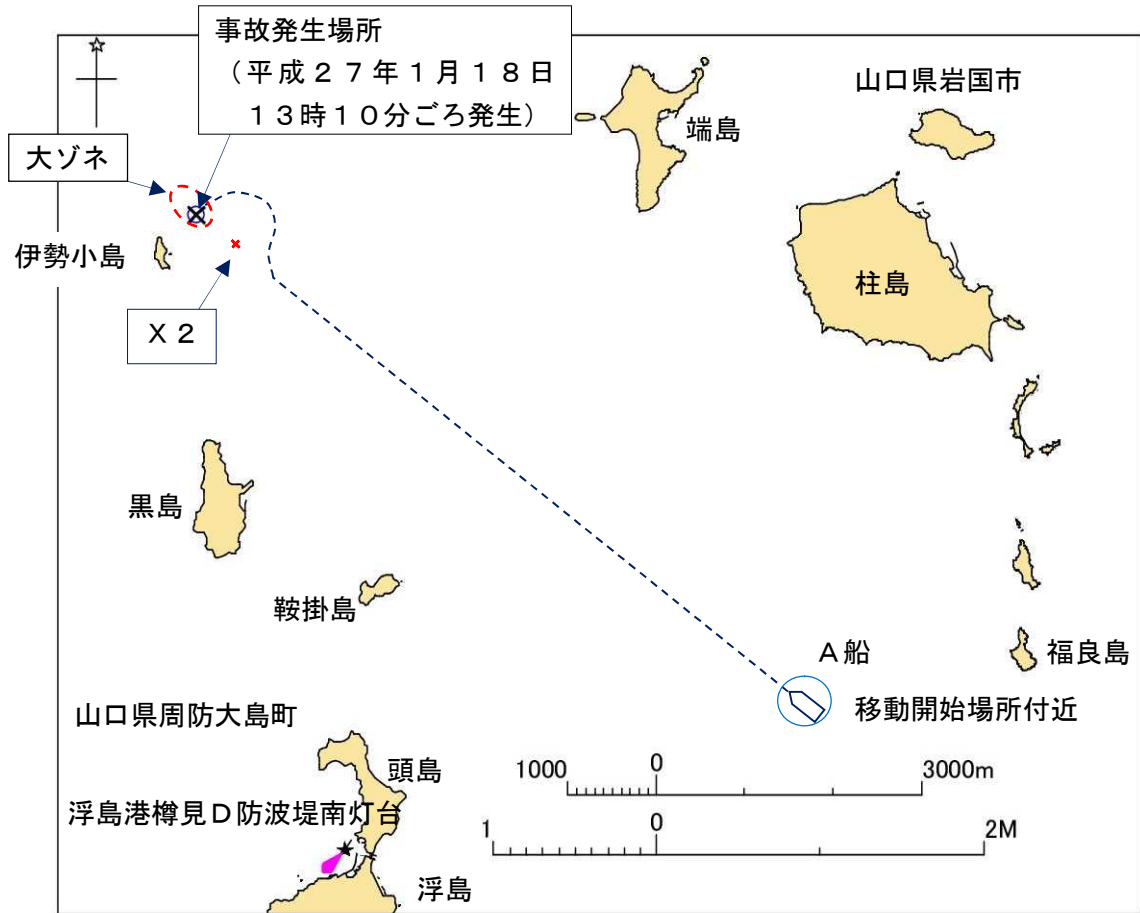
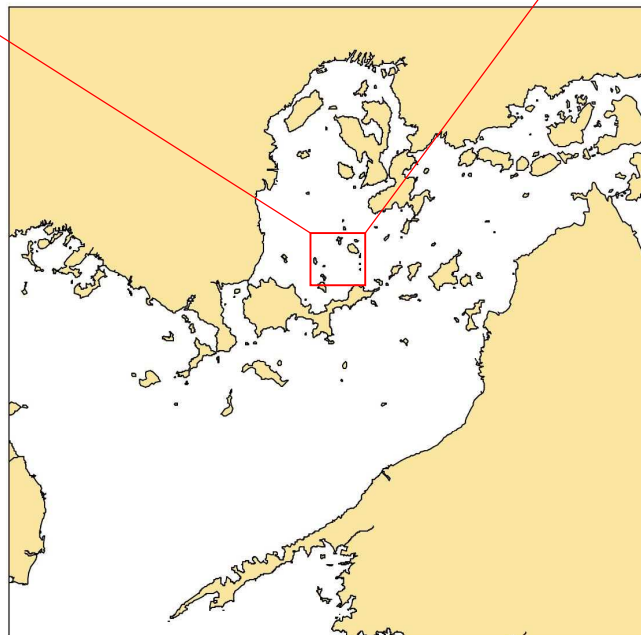
付図1 事故発生経過概略図

<p>人) (以下「A船の同乗者」という。) を乗せ、岩国市柱島南方沖の釣り場を発進し、船長Aが操舵室右舷側の椅子に腰を掛け、手動操舵により約18ノット(kn)の速力(対地速力、以下同じ。)で、GPSプロッターに登録していた伊勢小島北東方沖の大ゾネに向かった。</p> <p>船長Aは、GPSプロッターの画面を見ながら北西進していたところ、‘大ゾネの南東方約300mに「X2」と登録された目印’(以下「X2」という。)があることに気づき、X2が浅所だと思った。</p> <p>船長Aは、GPSプロッターの画面に注意を向けながら右転し、X2を左舷側に見て、速力を約12knに減速するとともに反時計回りに大きく旋回して大ゾネに向けて南西進していたところ、衝撃を感じ、A船が止まったので、船首方を見るとB船を認め、B船と衝突したことに気付いた。</p> <p>A船の同乗者の1人は、衝突後、海上保安庁に通報した。</p> <p>A船は、広島港の係船地まで自力で帰航した。</p> <p>B船は、船長Bが1人で乗り組み、友人2人(以下「同乗者B₁」及び「同乗者B₂」という。)を乗せ、大ゾネで機関を止めて錨泊し、船首を南南西方に向けて釣りを行っていた。</p> <p>船長Bは、船尾部で船首方を向いて座り、両舷に竿を出し、時折立ち上って周囲を見回しながら釣りをを行い、同乗者B₁は左舷中央部で左舷方を向いて座り、同乗者B₂は右舷船首方で右舷方を向いて座り、それぞれ竿を出して釣りを行っていた。</p> <p>船長Bは、釣り場を移動しようと思い、機関を始動し、同乗者B₁及び同乗者B₂に移動する旨を伝え、同乗者B₁が、船体中央部左舷側のローラーで錨索を巻き揚げる準備を始めたとき、左舷後方約50mのところに接近するA船に気づき、船長Bに知らせた。</p> <p>船長Bは、このとき初めてA船に気づき、A船が針路及び速力に変化なく接近するので、衝突の危険を感じ、同乗者B₁及び同乗者B₂に海へ飛び込むよう指示して、同乗者B₁と共に海に飛び込んだ。</p> <p>B船は、平成27年1月18日13時10分ごろ、B船の左舷中央部とA船の船首部とが衝突した。</p> <p>同乗者B₂は、本事故後、B船が沈没すると思い、海に飛び込んだ。</p> <p>船長B、同乗者B₁及び同乗者B₂は、A船に救助された。</p> <p>B船は、A船の船首部がB船の左舷中央部に乗り上がるようにして停止したため、左舷側から浸水し、本事故発生場所付近で沈没した。</p> <p>B船は、3日後の21日、クレーン船により引き揚げられ、マリナーが所有するボートでマリナーまでえい航された。</p> <p>(付図1 事故発生経過概略図 参照)</p>
