船舶事故調査報告書

事故種類	乗揚
発生日時	平成27年3月19日 23時10分ごろ
発生場所	山口県上関町横島東岸 上関導灯（後灯）から真方位158° 1,850m付近 （概位 北緯33° 48.88′ 東経132° 07.33′）
事故調査の経過	平成27年4月3日、本事故の調査を担当する主管調査官（広島事務所）ほか1人の地方事故調査官を指名した。 原因関係者から意見聴取を行った。
事実情報 船種船名、総トン数 船舶番号、船舶所有者等 L×B×D、船質 機関、出力、進水等	砂利運搬船 第拾貳大栄丸、498トン 134184、株式会社泉北資材、株式会社AK商事 65.54m×13.20m×7.36m、鋼 ディーゼル機関、735kW、平成8年11月30日
乗組員等に関する情報	船長 男性 54歳 五級海技士（航海） 免許年月日 昭和60年7月8日 免状交付年月日 平成21年9月7日 免状有効期間満了日 平成27年7月7日 航海士A 男性 31歳 五級海技士（航海） 免許年月日 平成19年7月3日 免状交付年月日 平成24年4月27日 免状有効期間満了日 平成29年7月2日
死傷者等	なし
損傷	船首船底部に破口、船首船底部外板に凹損等
事故の経過	本船は、船長及び航海士Aほか3人が乗り組み、鉄鋼スラグ約1,900tを積載し、船首約3.70m及び船尾約5.20mの喫水で、平成27年3月19日14時10分ごろ、長崎県新上島町若松島南岸の専用棧橋（以下「本件棧橋」という。）に向かうため福山港を出港した。 航海士Aは、18時00分ごろ夕食をとり、入直するまで約4時間あるので、睡眠をとることとした。 航海士Aは、22時15分ごろ起床し、まだ眠気が残った状態で昇

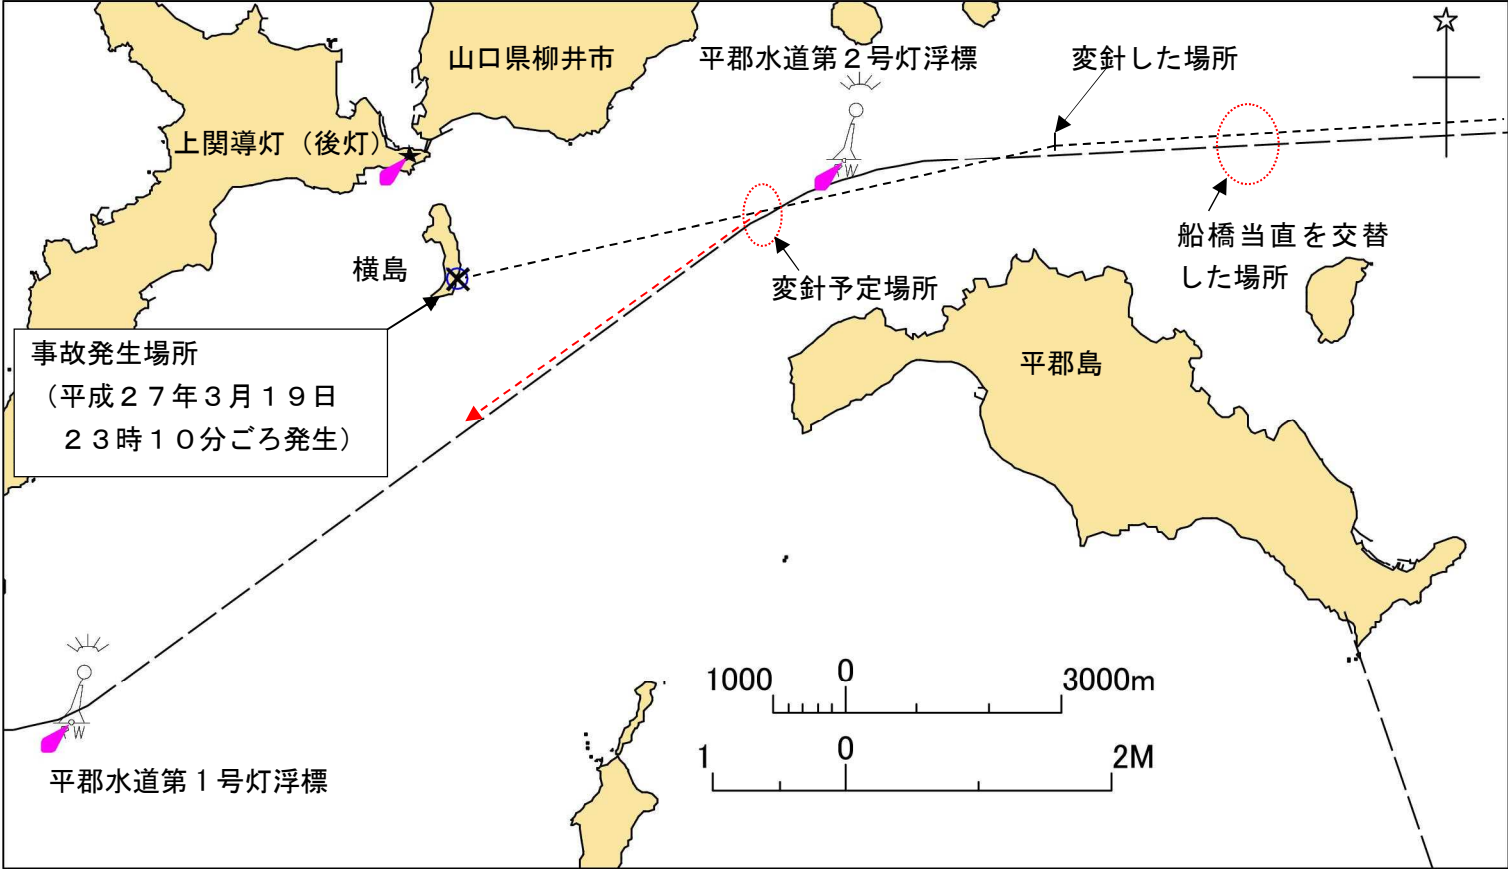
付図1 事故発生経過概略図

<p>橋し、22時30分ごろ山口県柳井市平郡島^{へいぐん}北方沖において、前直者から船橋当直を引き継いで、単独の同当直につき、自動操舵により約9ノットの対地速力で西進した。</p> <p>航海士Aは、周囲を見渡し、左舷船首方に1隻の反航船の左舷灯を認めたが、平郡水道第2号灯浮標を右舷方に見てショートカットしても反航船と左舷対左舷で安全に通過できると思い、22時40分ごろ自動操舵の設定ダイヤルを回して針路を真方位約260°とした。</p> <p>航海士Aは、GPSプロッター及びレーダー画面で船位を確認した際、船首方に航行の支障となる船舶はおらず、また平郡島北西方の変針予定場所まで約15分しかなく、それまでに眠ることはないと思い、背もたれ付きの椅子に腰を掛けて船橋当直を続けていたところ、いつしか居眠りに陥った。</p> <p>航海士Aは、乗り揚げた衝撃で目覚め、居眠りをしていたことに気付き、乗り揚げている場所が横島東岸であることをGPSプロッターで確認した。</p> <p>船長は、自室で就寝中に衝撃で目が覚め、昇橋して乗り揚げたことを知り、時刻が23時10分ごろであることを確認した後、直ちに乗組員の安全、船内への浸水及び燃料油の流出の有無を確認させ、海上保安庁に本事故の発生を通報した。</p> <p>本船は、サルベージ会社が手配した台船に積荷の一部を移して喫水を浅くし、20日20時00分ごろタグボートに引かれて離礁した後、応急処置が行われ、自力航行して兵庫県姫路市の造船所に上架した。</p> <p>(付図1 事故発生経過概略図 参照)</p>
<p>気象・海象</p>	<p>気象：天気 晴れ、風 なし、視界 良好、気温 約11℃(柳井)</p> <p>海象：海上 平穏、潮汐 下げ潮の中央期、潮高 約156cm(室津)</p>
<p>その他の事項</p>	<p>本船には、船橋航海当直警報装置がなかった。</p> <p>本船は、平成25年11月ごろから福山港と本件棧橋を結ぶ航路に就航し、一か月に約8～10往復していた。</p> <p>本船は、3月16日14時30分ごろ福山港を出港し、17日の06時00分ごろから17時00分ごろまで関門港で錨泊して時間調整を行った後、本件棧橋に向かった。</p> <p>本船は、18日08時00分ごろ本件棧橋に着棧し、揚げ荷役終了後、11時00分ごろ出港して福山港に向かい、19日12時00分ごろ入港した。</p> <p>船長は、船橋当直を発航港から目的港に至る航海時間に応じて割り当てることにしていた。</p> <p>航海士Aの本件棧橋を出港後の船橋当直は、出港から18日13時30分まで、及び21時30分から19日01時30分までの時間帯</p>
