船舶事故調査報告書

平成27年10月29日
 運輸安全委員会（海事専門部会）議決
 委員 庄司邦昭（部会長）
 委員 小須田 敏
 委員 根本美奈

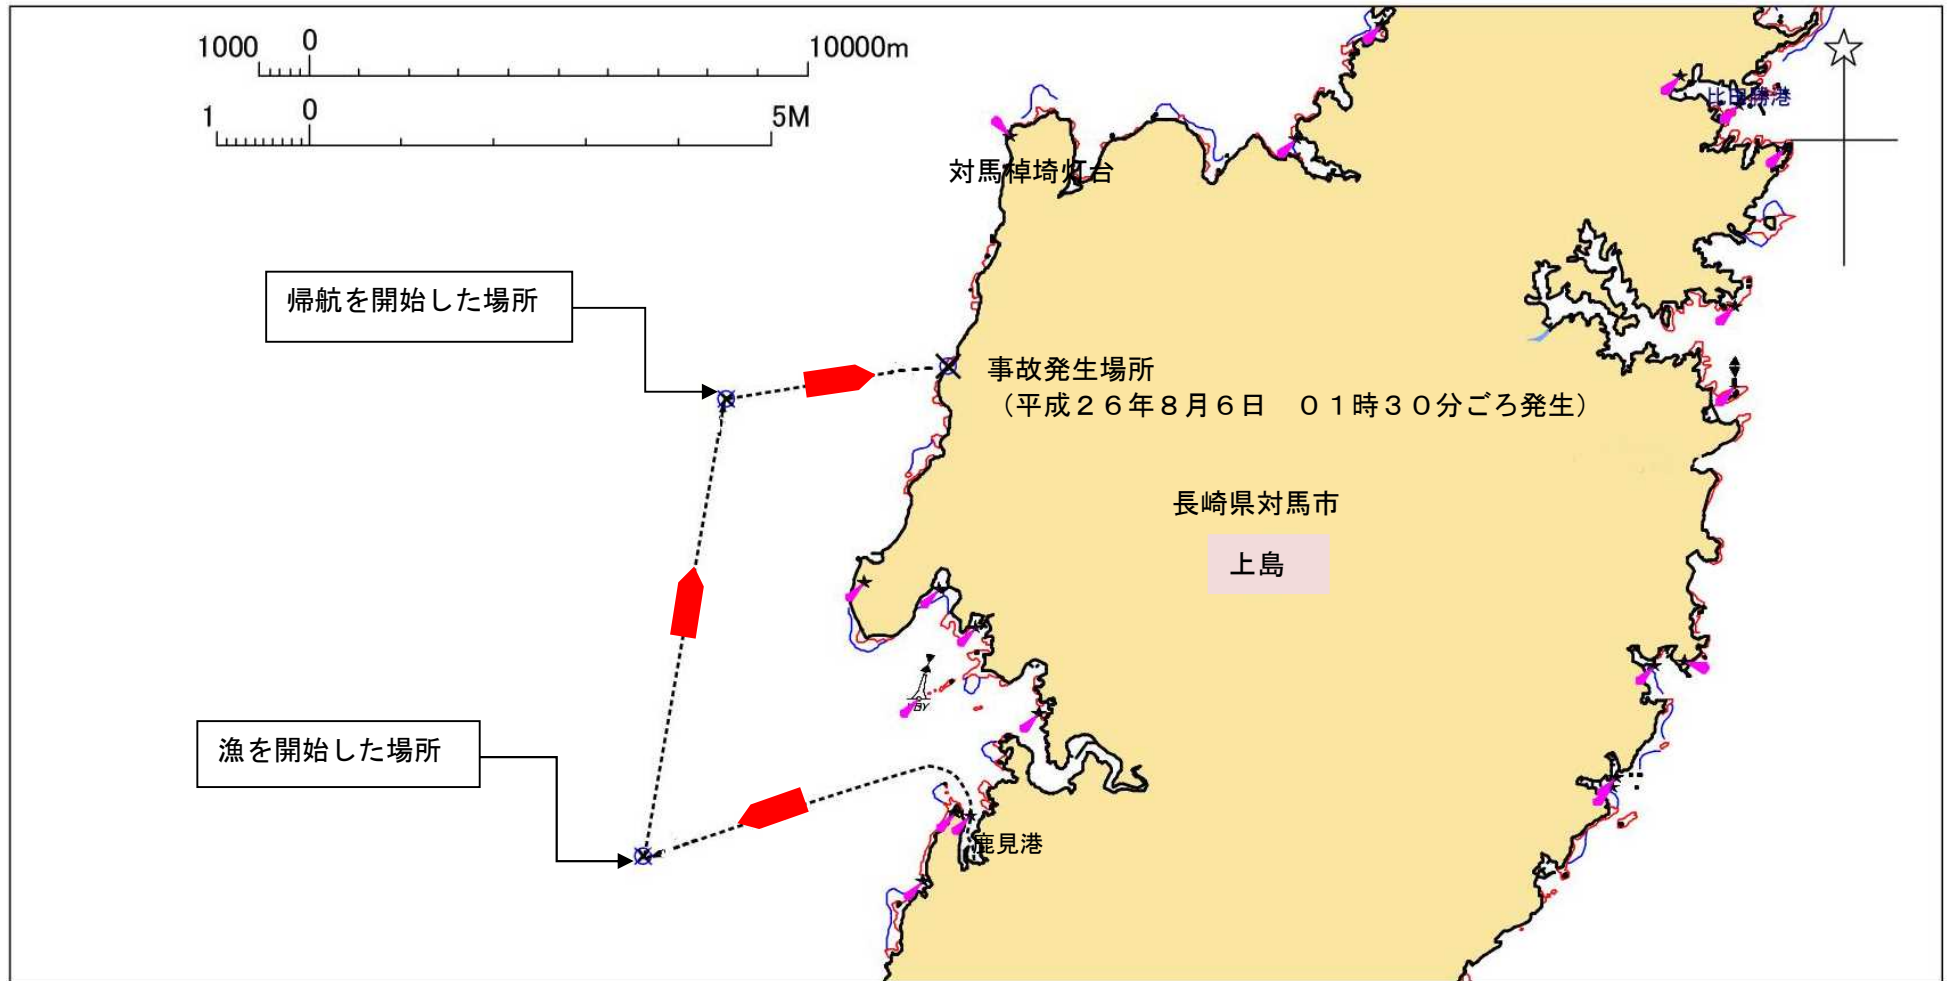
付図1 事故発生経過概略図

<p>本船は、後進して一旦離礁したが、南西方の浅瀬に再び乗り揚げで航行できなくなり、潮に流されて海岸近くの岩場に漂着した。</p> <p>船長は、乗組員を安全だと思える岩場に上陸させ、本事故の発生を無線で僚船Aに伝え、救助を依頼した。</p> <p>船長及び乗組員は、04時00分ごろ海上保安庁のゴムボートに救助され、本事故現場に来ていた僚船Bに移乗し、鹿見港に帰った。</p> <p>本船は、7日クレーン船に搭載されて鹿見港の岸壁に陸揚げされ、のちに廃船処理された。</p> <p>(付図1 事故発生経過概略図 参照)</p>
<p>気象・海象</p>	<p>気象：天気 霧、風向 西南西、風力 3、視程 約50m</p> <p>海象：海上 平穏、潮汐 上げ潮の中央期、潮高 約96cm (大河内湾)、潮流 北流</p> <p>対馬海峡には、8月5日17時30分に海上濃霧警報が発表されていた。</p>
<p>その他の事項</p>	<p>船長は、対馬海峡に海上濃霧警報が発表されていることを知らなかった。</p> <p>船長は、故障していたレーダー及びGPSプロッターを修理しようとしたが、レーダーは、機種が古く修理箇所の部品がないと業者から言われて諦め、GPSプロッターは、内蔵電池が切れて画面が映らなくなっていると言われ、内蔵電池の取替えを待っている状況であった。</p> <p>船長は、GPS装置（プロッターとは別機器）が正常に緯度及び経度を表示しており、今までの経験から、帰航を開始するときの本船の大体の船位は分かっていたが、方位が分からなかった。</p> <p>船長は、本事故のあった海域を約50年間航行しており、対馬上島の北西岸に浅瀬があることは知っていたが、濃霧による視界制限状態だったので、陸岸が見えなかった。</p> <p>船長は、本船の倉庫に湿式の磁気コンパスを入れていたが、取り出さずに自身の勘を頼りに航行した。</p> <p>船長は、本船の南方で操業していた僚船Aと一緒に帰航しようとして航行を開始したとき、南進していたと思っていたが、実際は東方へ向けて航行していたことを本事故後に知った。</p>
