# 船舶事故調査報告書

事故種類	衝突
発生日時	平成26年10月25日 03時20分ごろ
発生場所	北海道室蘭市チキウ岬南方沖 チキウ岬灯台から真方位174° 9.8海里（M）付近 （概位 北緯42° 08.38′ 東経141° 01.45′）
事故調査の経過	平成26年11月11日、本事故の調査を担当する主管調査官（函館事務所）ほか1人の地方事故調査官を指名した。 原因関係者から意見聴取を行った。
<b>事実情報</b> 船種船名、総トン数 船舶番号、船舶所有者等 L×B×D、船質 機関、出力、進水等	A 貨物船 第十八菱 <sup>りょうゆう</sup> 有丸、499トン 132329、菱鋼運輸株式会社 72.04m（Lr）×11.50m×7.24m、鋼 ディーゼル機関、1,471kW、平成7年3月 B 漁船 第十一北 <sup>ほくゆう</sup> 勇丸、9.94トン HK2-20454（漁船登録番号）、個人所有 13.00m（Lr）×3.16m×1.08m、FRP ディーゼル機関、308.91kW、昭和57年7月9日 第200-26456号（船舶検査済票の番号）
乗組員等に関する情報	A 船長A 男性 64歳 三級海技士（航海） 免許年月日 昭和52年7月1日 免状交付年月日 平成25年10月2日 免状有効期間満了日 平成31年4月26日 航海士A 男性 72歳 三級海技士（航海） 免許年月日 昭和48年12月14日 免状交付年月日 平成25年9月5日 免状有効期間満了日 平成30年12月22日 B 船長B 男性 46歳 一級小型船舶操縦士・特殊小型船舶操縦士・特定 免許登録日 平成3年3月1日 免許証交付日 平成22年6月25日 （平成28年2月28日まで有効）

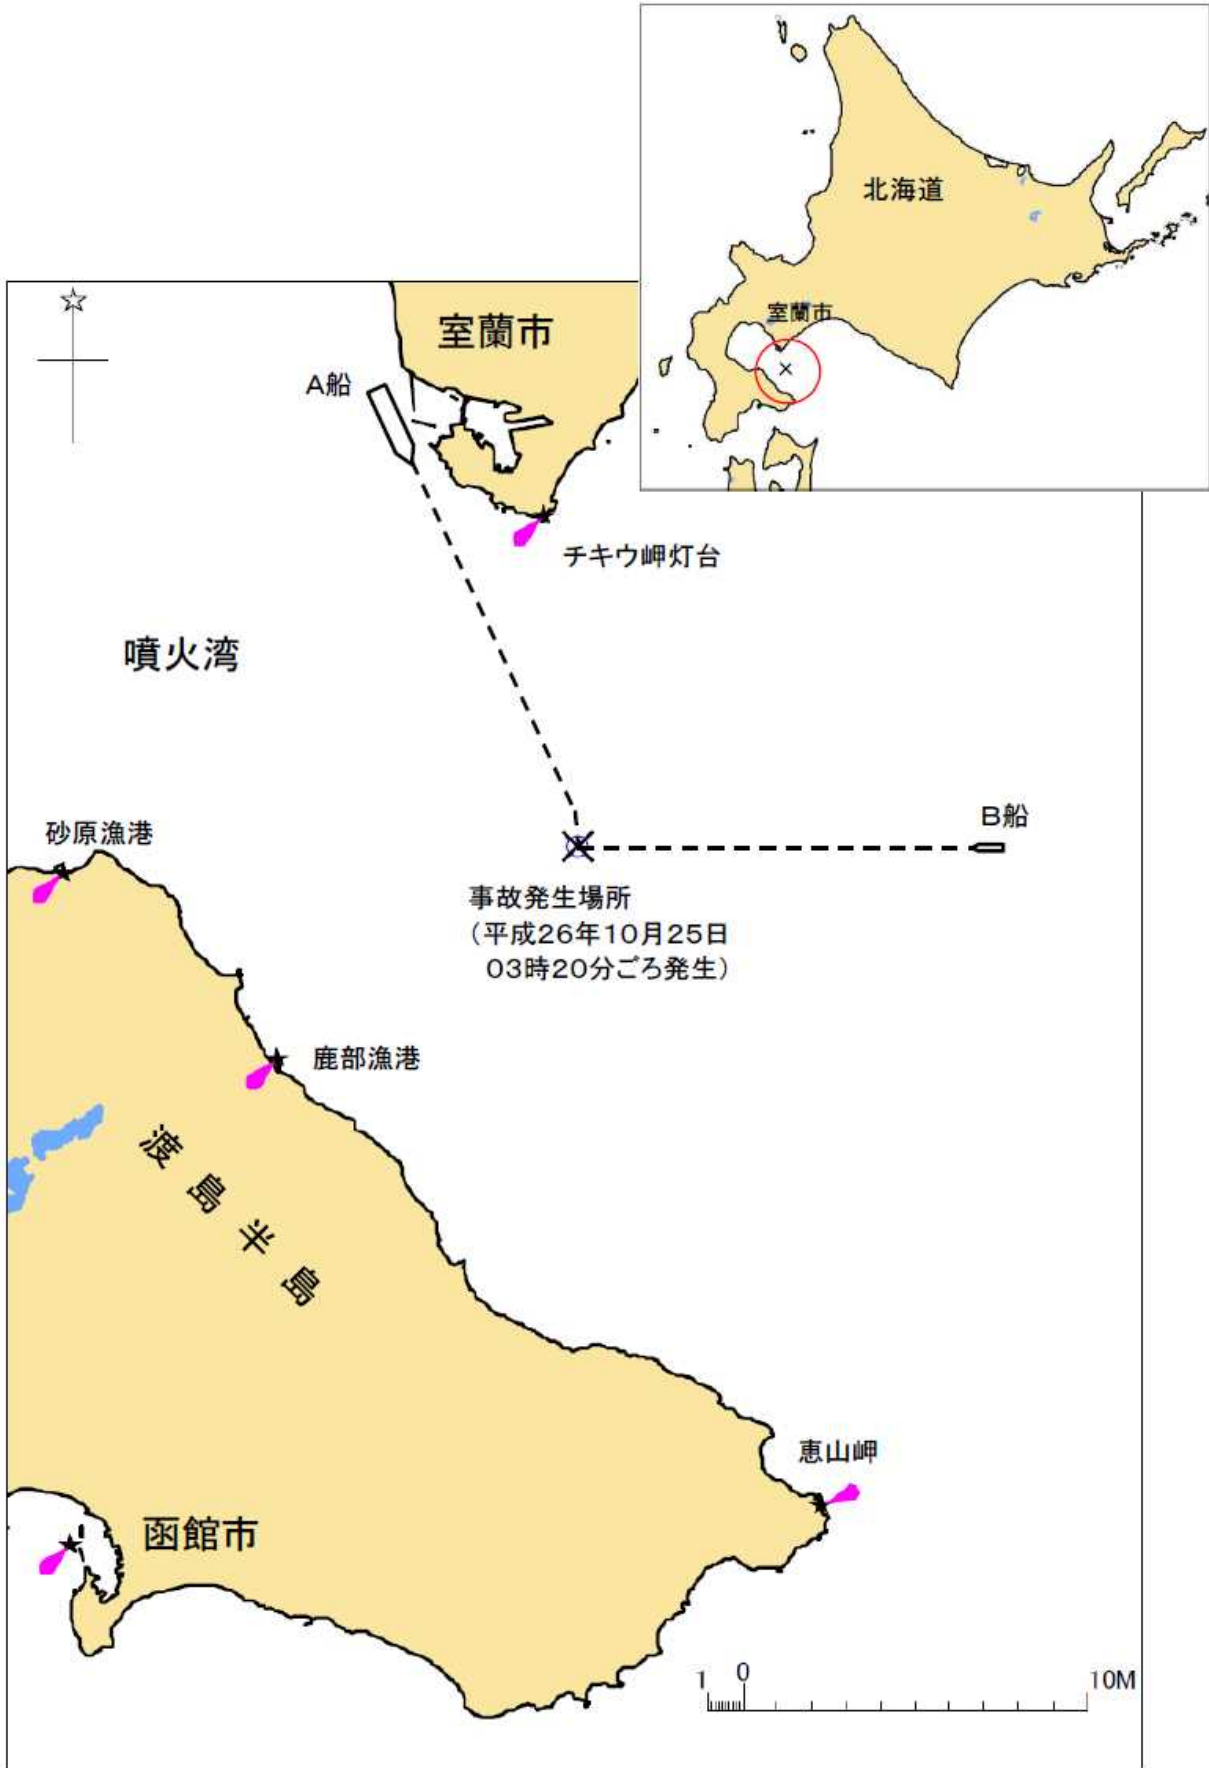
付図1 事故発生経過概略図

死傷者等	なし
損傷	A 左舷船尾外板に凹損を伴う擦過傷 B 船首外板に亀裂を伴う凹損、船首防舷材に折損、船首マストの倒壊
事故の経過	<p>A船は、船長A及び航海士Aほか3人が乗り組み、室蘭市室蘭港を出港後、作業を終えて昇橋した航海士Aが、船長Aと交替して単独の船橋当直につき、チキウ岬南方沖を千葉県千葉港に向けて約11.5ノット(kn)の速力(対地速力、以下同じ。)で、自動操舵により南南東進した。</p> <p>航海士Aは、レーダー2台を作動させて見張りに当たっていたところ、左舷船首方約2～3MにA船の前路を右方に横切る態勢の多数の漁船を認め、平成26年10月25日03時15分ごろ、漁船群を避けるため、針路を約20°右方に転じ、その後、漁船群もA船を避けてくれるものと思い、漁船群を見守りながら南進した。</p> <p>A船は、航海士Aが、いつでも手動操舵に切り替えることができるよう操舵スタンドの後方に立っていたところ、左舷船首方間近にB船を認め、汽笛で長音1回を吹鳴したが、B船が接近するので右舵一杯を取ったものの、03時20分ごろ、チキウ岬灯台から真方位174°9.8M付近で、A船の左舷船尾とB船の船首とが衝突した。</p> <p>B船は、船長Bほか4人が乗り組み、すけとうだら刺し網漁の操業を終え、北海道森町砂原漁港に向けて帰航した。</p> <p>船長Bは、乗組員を船室で休ませ、単独で船橋当直につき、操舵室の左舷側にある椅子に腰を掛けて、レーダー2台を1Mレンジ及び4Mレンジで作動させ、約8.5knの速力で、自動操舵により西進した。</p> <p>船長Bは、漁場を発進して間もなく、連日の操業による疲労から眠気を催すようになったので、椅子から立ち上がって眠気覚ましにたばこを1本吸った。</p> <p>船長Bは、03時05分ごろ、4Mレンジとしたレーダーで右舷船首方の画面端に南進する1隻の映像を認め、眠気を払拭できずにうつらうつらした状態で、同船を特に気に留めずに右舷窓側に立って壁にもたれかかった姿勢で船橋当直を続けた。</p> <p>B船は、船長Bが、いつしか居眠りに陥り、A船の汽笛で目を覚まして右舷船首方至近に迫ったA船を認め、左舵を取って機関を中立としたものの、A船と衝突した。</p> <p>A船及びB船は、被害状況の確認等を行い、両船とも自力航行が可能であったことから、それぞれの目的地に向かった。</p> <p>(付図1 事故発生経過概略図 参照)</p>

<p><b>原因</b></p>	<p>本事故は、夜間、チキウ岬南方沖において、A船が南進中、B船が西進中、航海士Aが、見張りを適切に行っておらず、また、船長Bが居眠りに陥ったため、両船が衝突したことにより発生したものと考えられる。</p>
<p><b>参考</b></p>	<p>A船は、本事故後、レーダーのマグネトロンを新替えした。</p> <p>今後の同種事故等の再発防止に役立つ事項として、次のことが考えられる。</p>

<ul style="list-style-type: none"><li>・ 船橋当直中に眠気を催した場合には、居眠りに陥ることがないように、外気に当たるなど、居眠り運航の防止措置を十分にとること。</li><li>・ 操業が連続して疲労が蓄積しないよう、定期的に休漁日を設けることが望ましい。</li><li>・ 接近する漁船群を認めた場合は、漁船群に紛れた他船を見落とさないよう、レーダーの感度調整を正しく行うとともに、レンジを適宜替えるなど、レーダーを適切に使用すること。</li></ul>
--	--
