# 船舶事故調査報告書

平成27年10月22日  
運輸安全委員会（海事専門部会）議決

事故種類	衝突
発生日時	平成27年5月2日 06時40分ごろ
発生場所	長崎県新上五島町有川港 有川港B防波堤灯台から真方位267°1,100m付近 (概位 北緯32°59.30′ 東経129°05.74′)
事故調査の経過	平成27年5月11日、本事故の調査を担当する主管調査官（長崎事務所）ほか1人の地方事故調査官を指名した。 原因関係者から意見聴取を行った。
事実情報 船種船名、総トン数 船舶番号、船舶所有者等 L×B×D、船質 機関、出力、進水等	A 漁船 一陽丸、4.9トン NS3-401964（漁船登録番号）、個人所有 12.51m (Lr) × 2.73m × 0.91m、FRP ディーゼル機関、漁船法馬力数90、平成2年11月10日 B 漁船 綾美、0.3トン NS3-604555（漁船登録番号）、個人所有 4.28m (Lr) × 1.50m × 0.51m、FRP ガソリン機関（船外機）、30kW（動力漁船登録票による）、 平成5年10月2日
乗組員等に関する情報	A 船長A 男性 79歳 二級小型船舶操縦士・特殊小型船舶操縦士・特定 免許登録日 昭和55年9月18日 免許証交付日 平成26年5月13日 (平成31年6月2日まで有効) B 船長B 男性 47歳 二級小型船舶操縦士・特殊小型船舶操縦士・特定 免許登録日 平成12年8月18日 免許証交付日 平成22年7月16日 (平成27年8月17日まで有効)
死傷者等	なし
損傷	A なし B 右舷船尾部及び船外機に破損
事故の経過	A船は、船長Aが1人で乗り組み、有川港内において、‘釣りをし て漂泊中の約5～6隻の小型船’（以下「本件小型船群」という。）を

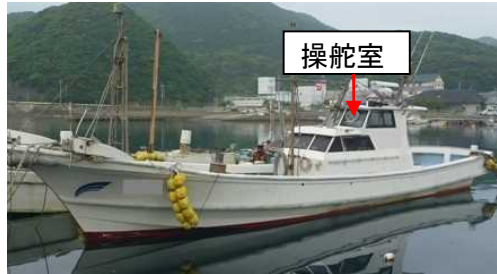
写真1 A船全景

通過して左転し、本件小型船群を通過したので、前路に他船はいない  
 と思い、増速して約17～18ノットの速力で定置網のブイの東側を  
 北北東進中、船長が、平成27年5月2日06時40分ごろガシャーン  
 という音を聞き、船尾方にB船を視認したので、B船と衝突したと  
 思った。(写真1、写真2参照)

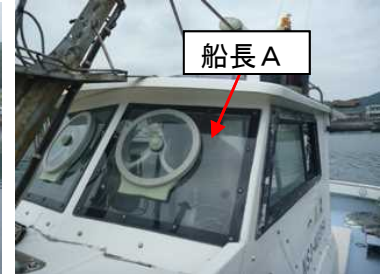
写真2 船長Aの操縦場所

船長Aは、ふだん、有川港内にある長瀬の西方を航行する際、長瀬  
 の西方に設置された定置網のブイの東側を航行しており、本事故当  
 時、左舷前方の定置網のブイを見ていた。

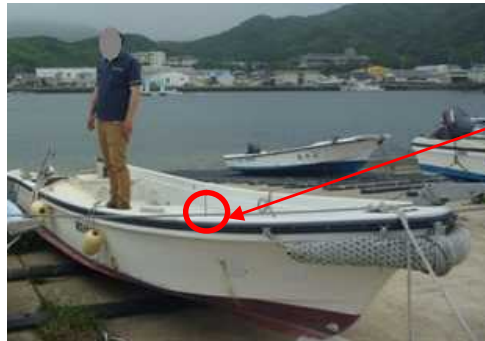
写真3 船長Bが釣りをしていた場所

船長Bは、釣りをしながら右舷方にB船の船首方を通過する態勢で  
 北東進するA船を視認し、A船がそのまま北東進するものと思ってい  
 たところ、A船が右舷船首方100m付近で左転し、B船に向かう態  
 勢となったので、大声で注意喚起を行ったが、避航する気配がないA  
 船に危険を感じて右舷船首から海に飛び込んだ。(写真3参照)

船長Bが飛び込んだ場所

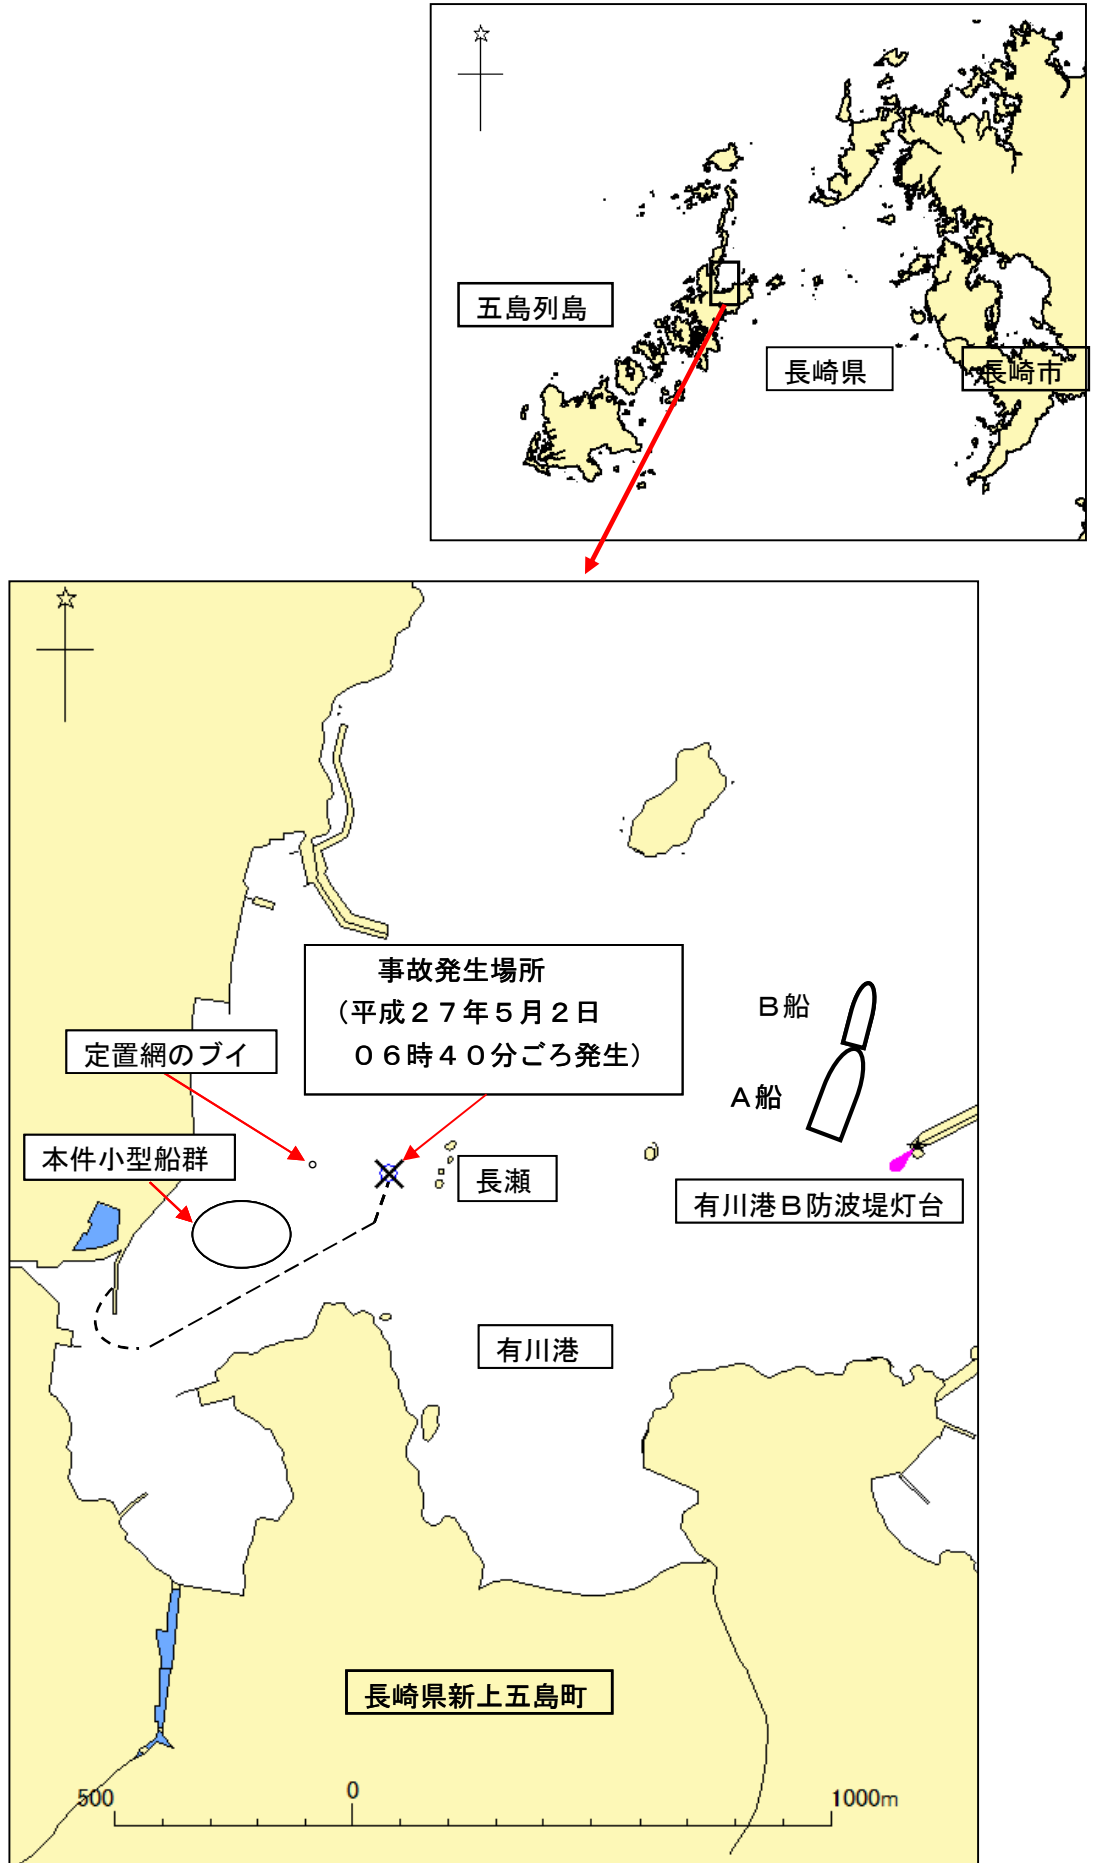
付図1 事故発生経過概略図

B船は、船長Bが飛び込んだ反動で、船首が反時計方向に回って北  
 北東方を向いたところ、右舷船尾とA船の船首とが衝突した。

<p>船長Bは、本事故当時、救命胴衣を着用し、ホイッスルを船尾に置いていたが、ホイッスルを吹いて注意喚起することを思い付かなかった。</p>
<p><b>分析</b></p> <p>乗組員等の関与 船体・機関等の関与 気象・海象等の関与 判明した事項の解析</p>	<p>A あり、B あり A なし、B なし A なし、B なし</p> <p>A船は、有川港内を航行中、船長Aが、本件小型船群を通過して左転し、航行の妨げとなる他船がないものと思い、左舷前方の定置網のブイを見ていて、船首方の見張りを適切に行っていなかったことから、前路で漂流中のB船に気付かずに航行し、B船と衝突したものと考えられる。</p> <p>B船は、有川港内で釣りをして漂流中、船長Bが、船首方を通過する態勢のA船を視認した際、A船が同じ針路で航行するものと思い、漂流を続けたことから、B船の右舷船首方100m付近で左転してB船に向かう態勢となったA船に対し、大声を出して注意喚起を行ったものの、A船と衝突したものと考えられる。</p>
<p><b>原因</b></p>	<p>本事故は、有川港内において、A船が北北東進中、B船が漂流中、船長Aが、左舷前方の定置網のブイを見ていて、船首方の見張りを適切に行っていなかったため、漂流中のB船に気付かずに航行し、また、船長Bが、船首方を通過する態勢のA船を視認した際、A船が同じ針路で航行するものと思い、漂流を続けたため、両船が衝突したことにより発生したものと考えられる。</p>
<p><b>参考</b></p>	<p>今後の同種事故等の再発防止に役立つ事項として、次のことが考えられる。</p> <ul style="list-style-type: none"> <li>・航行中は、常に周囲の見張りを行うこと。</li> <li>・漂流して釣りをを行っている場合でも、周囲の見張りを適切に行い、他船が接近するときは、音響による信号によって注意喚起を行うこと。</li> </ul>
