船舶事故調査報告書

事故種類	乗揚
発生日時	平成27年4月3日 14時15分ごろ
発生場所	熊本県天草市天草港（ <small>たなそこ</small> 棚底港区）南方沖の横島北岸 天草港棚底 <small>あけぼの</small> 曙 防波堤灯台から真方位176° 1,430m付近 （概位 北緯32° 23.56′ 東経130° 20.64′）
事故調査の経過	平成27年5月20日、本事故の調査を担当する主管調査官（長崎事務所）ほか1人の地方事故調査官を指名した。 原因関係者から意見聴取を行った。
事実情報 船種船名、総トン数 船舶番号、船舶所有者等 L×B×D、船質 機関、出力、進水等	海上タクシー <small>かず</small> 和丸、5トン未満 293-24229熊本、個人所有 11.90m (Lr) × 2.80m × 0.79m、FRP ディーゼル機関、264.80kW、平成3年2月
乗組員等に関する情報	船長 男性 75歳 一級小型船舶操縦士・特殊小型船舶操縦士・特定 免許登録日 昭和51年2月10日 免許証交付日 平成23年10月31日 （平成29年4月2日まで有効）
死傷者等	軽傷 1人（旅客）
損傷	船底外板に擦過傷、舵板、舵柱及びプロペラ翼に曲損
事故の経過	本船は、船長が1人で乗り組み、旅客1人を乗せ、平成27年4月3日14時08分ごろ天草港（棚底港区）（以下「棚底港」という。）を出港し、天草市御所浦漁港（ <small>ごしょうら</small> 嵐口地区）（以下「嵐口漁港」という。）に向かった。 本船は、船長が操舵室前部中央にある舵輪の後方に立って手動操舵を行い、旅客が操舵室中央部から後部にかけて1段高くなった畳敷きスペースの左舷側前部に前を向いて腰を掛け、約12ノットの対地速力で横島北方沖を南進した。（写真1参照）

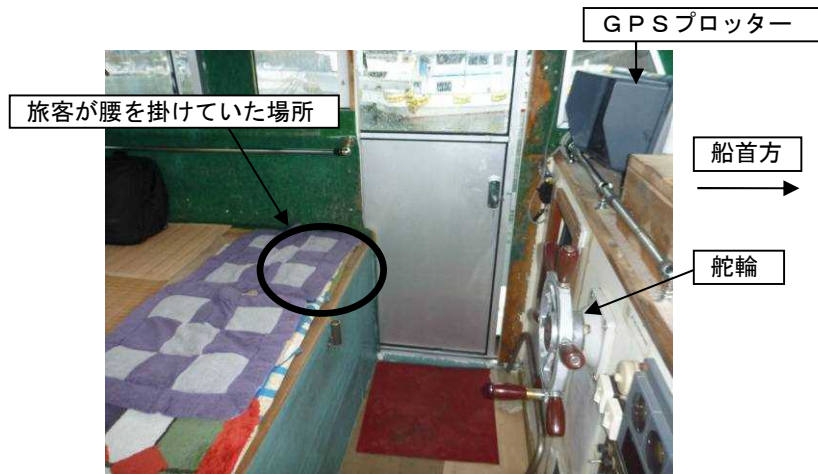
写真1 操舵室内の状況

船長は、いつものように、横島北岸とその北北東方対岸にある岬（以下「本件岬」という。）の間を航行し、本件岬を通過する手前で反航船がないことを確認し、その後、旅客に嵐口漁港は初めてかどうか尋ねたところ、嵐口漁港は初めてで道に不案内である旨の返答があったので、地図を書いて道を教えてあげようと思い、計器台の上に紙を置いて嵐口漁港付近の地図を書き始めた。

本船は、船長が、地図をすぐに書き終わるものと思い、地図を書きながらふと顔を上げて前方を見たところ、横島北岸まで約10mに接近していることに気付き、機関を中立にしたものの、14時15分ごろ横島北岸に乗り揚げた。

船長は、旅客が、衝撃で前方に飛ばされ、GPSプロッターに顔が当たって出血していたので、止血の処置を行って畳敷きスペースに寝かせ、船長の親戚及び知人に連絡して救助を要請した後、119番通報を行った。
