船舶事故調査報告書

事故種類	乗揚
発生日時	平成27年5月4日 14時20分ごろ
発生場所	熊本県天草市通詞島 ^{つうじの} 北方沖 小亀岩 ^{こがめいわ} 灯標から真方位222° 140m付近 （概位 北緯32° 33.60′ 東経130° 06.43′）
事故調査の経過	平成27年6月19日、本事故の調査を担当する主管調査官（長崎事務所）ほか1人の地方事故調査官を指名した。 原因関係者から意見聴取を行った。
事実情報 船種船名、総トン数 船舶番号、船舶所有者等 L×B×D、船質 機関、出力、進水等	プレジャーボート ブルーケイブカプリ、15トン 232-16670熊本、株式会社セルモ 11.97m (Lr) × 3.87m × 2.36m、FRP ディーゼル機関2基、603.11kW（合計）、平成2年4月
乗組員等に関する情報	船長 男性 39歳 一級小型船舶操縦士・特殊小型船舶操縦士・特定 免許登録日 平成14年10月11日 免許証交付日 平成24年10月10日 （平成29年10月10日まで有効）
死傷者等	なし
損傷	船尾船底外板に破口、舵板、プロペラ軸及びプロペラ翼に曲損、船体後部外板に破損、操舵室、機関室等の各設備に濡損等（全損）
事故の経過	<p>本船は、船長が1人で乗り組み、友人等（以下「同乗者」という。）4人を乗せ、通詞島西北西方沖でイルカウォッチングを行った後、通詞島北方沖にある小亀岩灯標の北方に向かった。</p> <p>船長は、通詞島北方から小亀岩灯標間の海域が、干出岩や暗岩などが拡延している浅所域（以下「本件浅所域」という。）であることを知っていたので、本件浅所域の西方を北進した後、小亀岩灯標の北方で右転して東進する予定であった。</p> <p>本船は、本件浅所域の西方を北北東進中、船長が、右舷船首方約100～150mのところに、‘本件浅所域を一行に並んで西進している2隻の船’（以下「2隻の西航船」という。）を視認し、そのまま航行すれば小亀岩灯標の西南西方沖で2隻の西航船と進路が交差する状況であったので、様子を見るために機関を中立にした。</p>

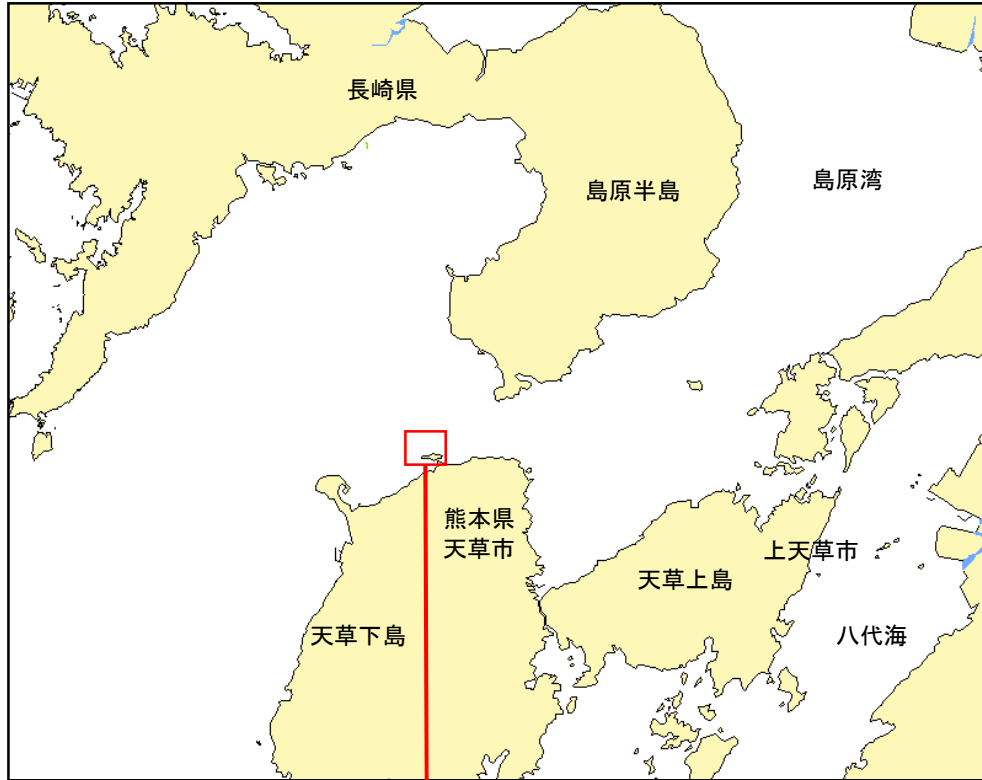
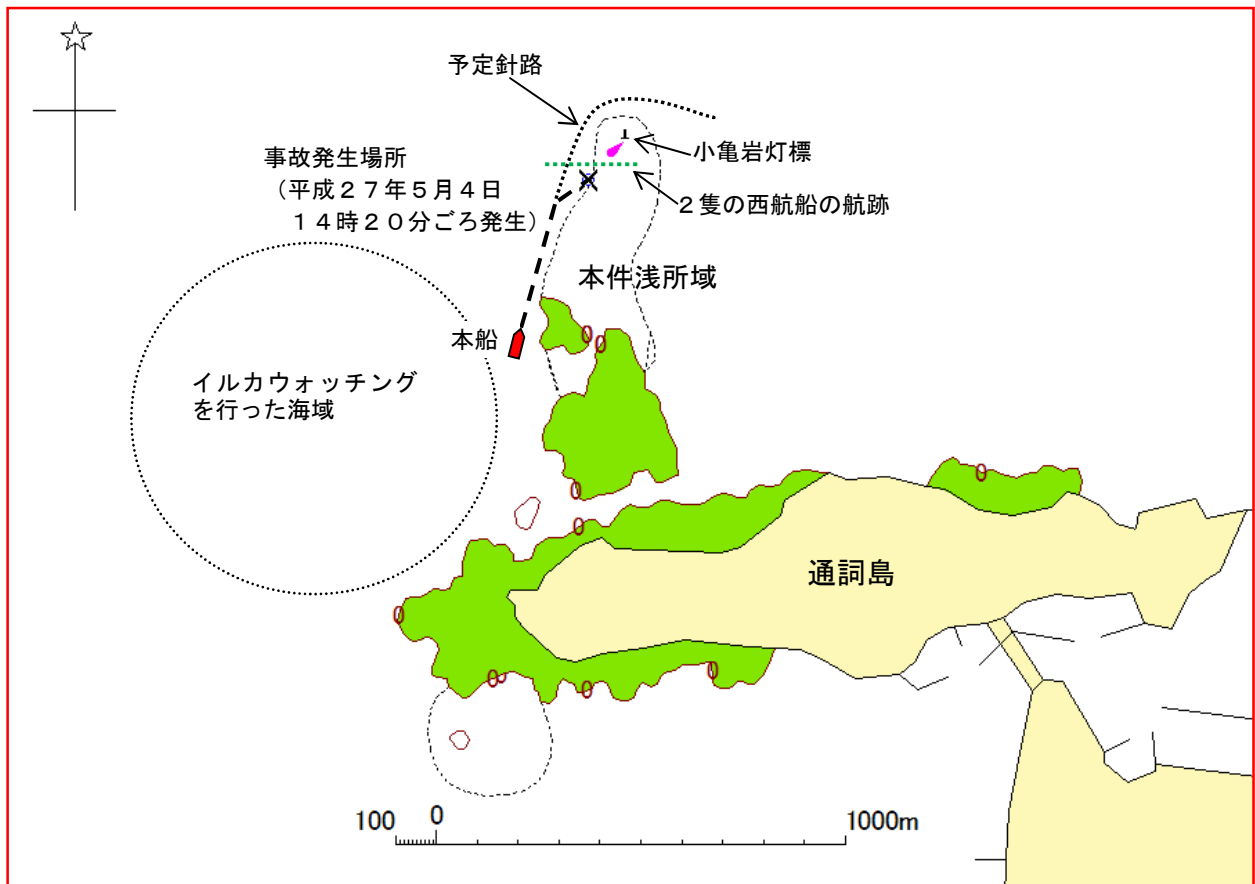
付図1 事故発生経過概略図

<p>船長は、本船と同程度の大きさの2隻の西航船が本件浅所域を何事もなく西進していたので、同船の航跡上であれば、本件浅所域を無事に航行できるものと思った。</p> <p>本船は、通詞島北方沖において、船長が、機関を前進にかけて約8～10ノットの速力とし、2隻の西航船の進路を避けるとともに同船の航跡上に向けるため、右舵を取って北東進中、2隻の西航船が船首方約40～50mを通過した後、平成27年5月4日14時20分ごろ本件浅所域の暗岩に乗り揚げた。</p> <p>船長は、衝撃で乗り揚げたことを知り、負傷者がいないことを確認した後、損傷状況を確認したところ、機関室に浸水していたので、救命胴衣を着用し、同乗者全員に救命胴衣を着用させ、同乗者に指示して海上保安庁及び所属するマリナーへ本事故の発生を通報させるとともに、付近でイルカウォッチングを行っていた遊覧船に救助を求めた。</p> <p>来援した遊覧船は、船首のたつから本船の右舷船尾にロープを取り、後進で引き出し作業を行ったが、ロープが切断したので、引き出し作業を断念した。</p> <p>本船は、乗船者全員が来援した別の遊覧船に救助されたものの、その後、損傷箇所からの浸水と潮位の上昇により、本事故現場付近に沈没し、本事故の4日後にクレーン台船で吊り上げられ、所属するマリナーに陸揚げされた。</p> <p>(付図1 事故発生経過概略図 参照)</p>
<p>気象・海象</p>	<p>気象：天気 晴れ、風向 西、風速 約3～4m/s、視界 良好</p> <p>海象：波高 約0.5m、潮汐 低潮時</p>
<p>その他の事項</p>	<p>船長は、操縦免許を取得後、年に約3～4回本船に乗船して天草諸島周辺海域で釣りやイルカウォッチングを行っており、本件浅所域付近を約30～40回航行した経験があったが、航行に危険な暗岩等の場所については知らなかった。</p> <p>船長は、ふだん、本件浅所域付近を航行する際、目視で浅所を確認しながら操船しており、本事故時、GPSプロッターを作動させていたが、同プロッターをよく見ておらず、目視で周囲の状況を確認しながら操船していた。</p> <p>本船のふだんの喫水は、船首約0.7m、船尾約1.1mであった。</p> <p>本船が乗り揚げた暗岩の周囲は、来援した遊覧船が航行可能な水深があった。</p>

た船の航跡上であれば本件浅所域を無事に航行できるものと思ひ、不案内な本件浅所域に進入したことから、同航跡に達する前に暗岩へ乗り揚げたものと考えられる。
原因	本事故は、本船が、通詞島北方沖を北北東進中、船長が、本件浅所域を西航した船の航跡上であれば本件浅所域を無事に航行できるものと思ひ、不案内な本件浅所域に進入したため、同航跡に達する前に暗岩へ乗り揚げたことにより発生したものと考えられる。
参考	<p>今後の同種事故等の再発防止に役立つ事項として、次のことが考えられる。</p> <ul style="list-style-type: none"> ・ 航行に慣れた海域であっても、目視のみに頼らず、GPSプロッターを使用し、危険な浅瀬等から十分な距離を隔てるように針路を定めること。 ・ 予定針路を変更する際には、変更する針路の安全を十分に検討すること。
