船舶事故調査報告書

事故種類	火災
発生日時	平成26年4月24日 16時00分ごろ
発生場所	沖縄県名護市安和南西方沖 琉球名護港南防波堤灯台から真方位270° 4.9海里付近 （概位 北緯26° 35.00′ 東経127° 53.40′）
事故調査の経過	平成26年4月25日、本事故の調査を担当する主管調査官（那覇事務所）ほか1人の地方事故調査官を指名した。 原因関係者から意見聴取を行った。
事実情報 船種船名、総トン数 船舶番号、船舶所有者等 L×B×D、船質 機関、出力、進水等	遊漁船 ^{ぜんかいまるせん} 善海丸千、5.9トン ON2-1134（漁船登録番号）、個人所有 12.38m (Lr) × 2.63m × 0.81m、FRP ディーゼル機関、279.4kW、平成8年6月18日 第296-25511号（船舶検査済票の番号）
乗組員等に関する情報	船長 男性 33歳 一級小型船舶操縦士・特殊小型船舶操縦士・特定 免許登録日 平成19年3月1日 免許証交付日 平成24年2月2日 （平成29年3月1日まで有効）
死傷者等	なし
損傷	全損（沈没）
事故の経過	本船は、船長が1人で乗り組み、乗客8人を乗せ、テレビ局の釣り番組（主機を停止することなく、釣り場を移動しながらのいかの流し釣り）の収録を終え、沖縄県本部町 ^{もとぶ} 浜崎漁港に向け、約15ノットの速力として自動操舵で帰航中、平成26年4月24日16時00分ごろ、船長が船室内の異臭に気付いた。 船長は、船室内の右舷船尾角付近の配線貫通部からの白煙に続き、船室内の機関室出入口の床板（6枚を縦2列に配置）の隙間から炎が見えたので、床板を外して同室内を見たところ、右舷船尾部に火炎を認めた。 本船は、船長が、熱に反応する消火器を機関室内に設置していたほか、船室内床にある機関室出入口から持運び式消火器2本で消火を試みたものの、火勢が強くて消火できず、16時24分ごろ、海上保安

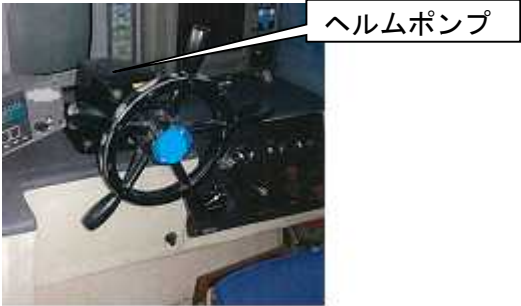
<p>写真3 舵輪及びヘルムポンプ</p>
<p>分析</p> <p>乗組員等の関与 船体・機関等の関与 気象・海象等の関与 判明した事項の解析</p>	<p>なし あり なし</p> <p>本船は、浜崎漁港に向けて帰航中、機関室内から出火したことから、周辺区画に延焼したものと考えられる。</p> <p>本船は、本事故当時、黒煙ではなく、白煙を生じてから火炎が発生していること、船長がヘルムポンプの漏油及び機関室右舷船尾部に火炎を認めていたことから、帰航中、操舵システムの油圧システムの不具合から、作動油が機関室内に飛び散り、機関室右舷船尾部の主機排気管等に降りかかるなどして火災となった可能性があると考えられるが、火災が発生するに至った状況を明らかにすることはできなかった。</p>
<p>原因</p>	<p>本事故は、本船が、浜崎漁港に向けて帰航中、機関室から出火したため、周辺区画に延焼したことにより発生したものと考えられる。</p>
<p>参考</p>	<p>今後の同種事故等の再発防止に役立つ事項として、次のことが考えられる。</p> <ul style="list-style-type: none"> ・機関室には、船舶用自動拡散型粉末消火器を設置することが望まれる。
