## 船舶事故調査報告書

事故種類	乗揚
発生日時	平成26年7月22日 20時15分ごろ
発生場所	沖縄県糸満市糸満漁港西方沖の浅礁 トコマサリ礁灯標から真方位013° 1.7海里付近 （概位 北緯26° 07.40′ 東経127° 38.60′）
事故調査の経過	平成26年8月1日、本事故の調査を担当する主管調査官（那覇事務所）ほか1人の地方事故調査官を指名した。 原因関係者から意見聴取を行った。
<b>事実情報</b> 船種船名、総トン数 船舶番号、船舶所有者等 L×B×D、船質 機関、出力、進水等	A 引船 第3さち丸、19トン 273-4362 沖縄、有限会社成和重機（以下「A社」という。） 11.94m (Lr) × 5.20m × 2.08m、鋼 ディーゼル機関、367.75kW、平成1年10月 B 台船 第十二成和、763トン なし、A社 45m × 16m × 3m、鋼 機関なし、平成7年
乗組員等に関する情報	A 船長A 男性 58歳 一級小型船舶操縦士・特殊小型船舶操縦士・特定 免許登録日 昭和50年8月15日 免許証交付日 平成23年4月24日 （平成28年4月24日まで有効） B 工事責任者 男性 50歳 二級小型船舶操縦士・特殊小型船舶操縦士・特定 免許登録日 平成8年4月18日 免許証交付日 平成23年4月1日 （平成28年4月17日まで有効）
死傷者等	なし
損傷	A なし B 船底に亀裂を伴う凹損
事故の経過	A船は、船長Aが1人で乗り組み、工事責任者を乗せ、碎石約1,011tを積載して乗組員1人（以下「乗組員B」という。）が乗っ

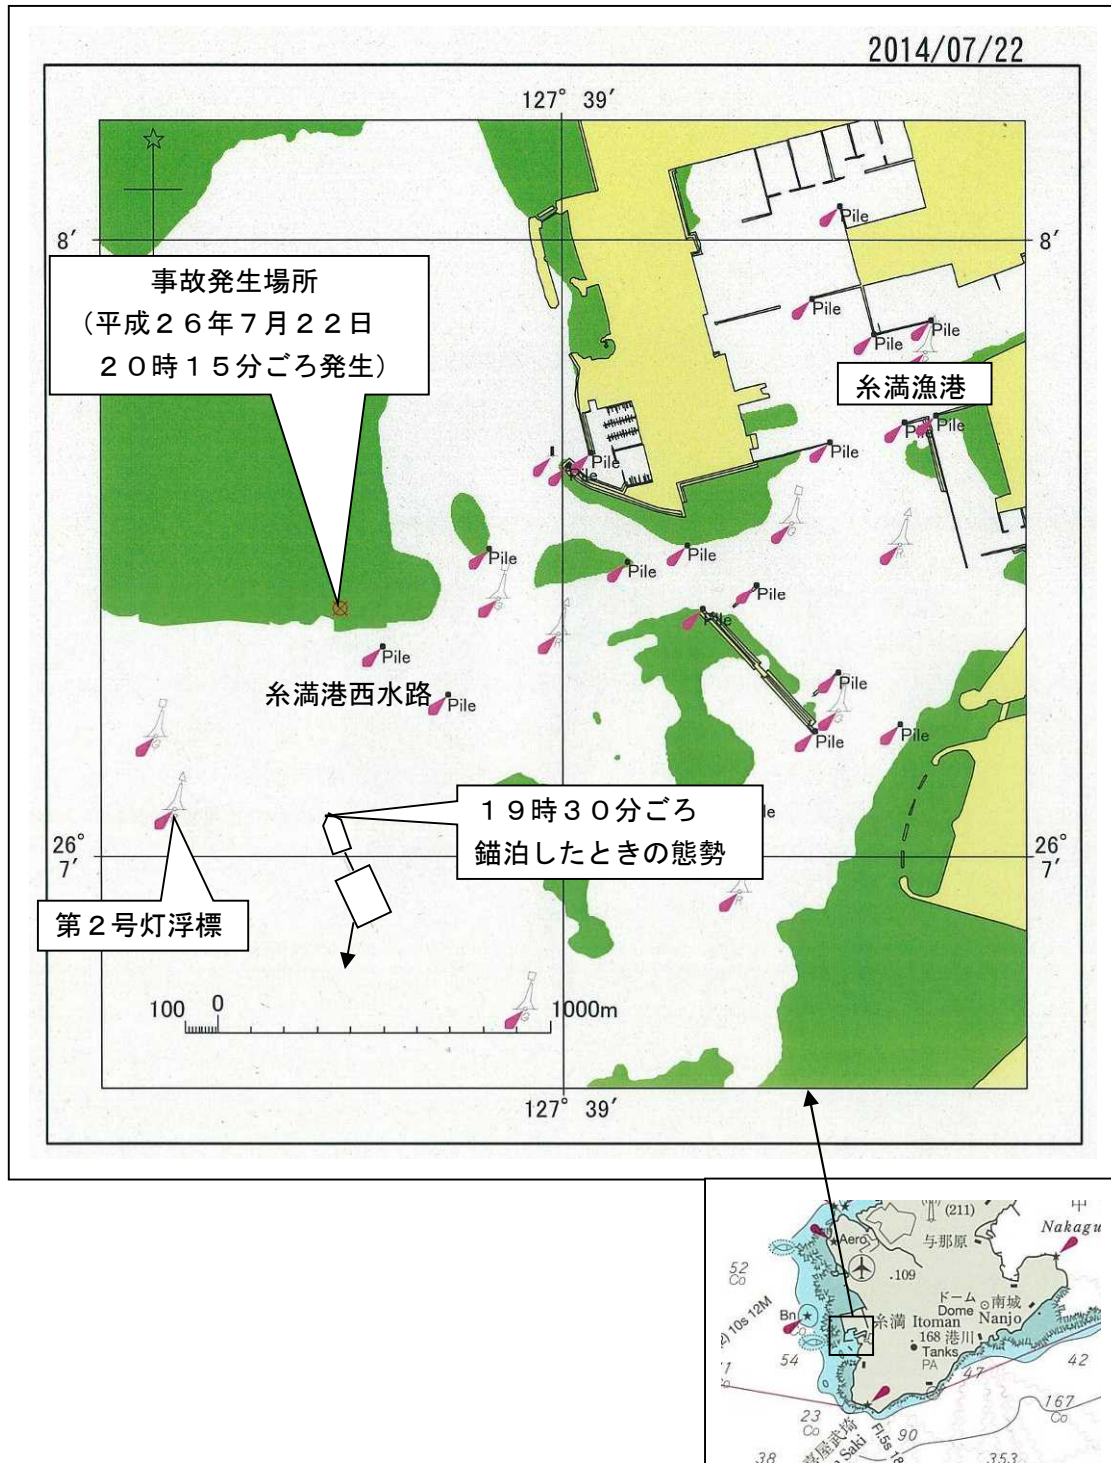
付図1 事故発生経過概略図

A船は、B船が錨を巻き揚げ終えたので、B船を引いて右転を始めたところ、えい航フック近くでえい航索が切断し、それを見た工事責任者が、錨を投下して錨索を巻き出し始めたところ、20時15分ごろB船が糸満漁港西方沖の浅礁に乗り揚げた。

えられるが、切断に至った状況を明らかにすることはできなかった。
<b>原因</b>	<p>本事故は、夜間、A船引船列が、風力5の南西風及び波高約2mの波浪を受けて糸満漁港西方沖の糸満港西水路を航行中、えい航索が繰り返し切断したため、B船が北方へ圧流されて糸満漁港西方沖の浅礁に乗り揚げたことにより発生したものと考えられる。</p>
<b>参考</b>	<p>A社は、本事故後、えい航索等の点検回数を増やし、状態に応じて擦れ止めを施すようにした。</p> <p>今後の同種事故等の再発防止に役立つ事項として、次のことが考えられる。</p> <ul style="list-style-type: none"> <li>・波浪注意報が発表されるなど、荒天が予想される場合には、えい航を中止して避泊することが望ましい。</li> </ul>
