船舶事故調査報告書

平成27年10月29日
運輸安全委員会（海事専門部会）議決

事故種類	衝突（灯標）
発生日時	平成27年3月1日 09時30分ごろ
発生場所	沖縄県石垣市石垣港（石垣港登野城第4号灯標） （概位 北緯24°19.64′ 東経124°10.22′）
事故調査の経過	平成27年3月3日、本事故の調査を担当する主管調査官（那覇事務所）ほか1人の地方事故調査官を指名した。 原因関係者から意見聴取を行った。
事実情報 船種船名、総トン数 船舶番号、船舶所有者等 L×B×D、船質 機関、出力、進水等	ダイビング船 <small>ブリーズ</small> BREEZE、5トン未満 295-22148 沖縄、有限会社ぶしいぬしま 10.80m (Lr) × 5.00m × 1.50m、FRP ディーゼル機関2基、161.82kW（合計）、昭和58年6月
乗組員等に関する情報	船長 男性 21歳 一級小型船舶操縦士・特殊小型船舶操縦士・特定 免許登録日 平成25年6月25日 免許証交付日 平成25年6月26日 （平成30年6月25日まで有効）
死傷者等	なし
損傷	本船 右舷中央部に亀裂 灯標 擦過傷
事故の経過	本船は、船長が1人で乗り組み、インストラクター5人、ダイビング客等28人を乗せ、平成27年3月1日09時15分ごろ石垣港旧離島棧橋を出発し、石垣市石垣島南岸に拡張する浅礁域内で体験ダイビングを行うため、同浅礁域に掘り下げて作られた可航幅約50～100mの水路（以下「本件水路」という。）を東南東進した。 本船は、本件水路から浅礁域内のダイビングポイントに向けて進入する際に進入口の右舷側の目標としていた石垣港登野城第4号灯標（以下「第4号灯標」という。）（円形、赤色、高さ平均水面上5.4m）に接近した頃、先行した僚船2隻がダイビングポイントで錨の投下作業をしていたので、しばらく待機することとし、第4号灯標の手前で左転して船首を進入方向の東方へ向け、主機のクラッチを中立にした。 船長は、進入口の北側にある浅礁（以下「本件浅礁」という。）に

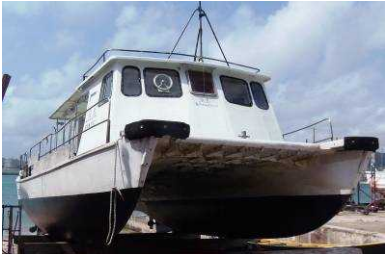
<p>写真1 本船</p> </div> <div style="text-align: center;">

<p>注意しながら、ダイビングポイントに向けて進入するタイミングを計るため、僚船の錨の投下作業を見ていたところ、インストラクターの1人に第4号灯標に接近していると言われ、操舵室右舷側の窓を開けて右斜め後方を見て本船が第4号灯標に約1mの距離まで接近していることに気付いた。</p> <p>本船は、第4号灯標との衝突を避けようとして右舵一杯を取るとともに、左舷機を前進、右舷機を後進にかけて右回頭をしようとしたが、09時30分ごろ右舷中央部が第4号灯標に衝突した。</p> <p>本船は、右舷中央部に生じた亀裂から浸水して右舷側に傾き、ビルジポンプにより排水したものの、浸水量が増加したので、出発地へ引き返すことを諦めて付近にあった養殖施設岸壁に着岸した。</p> <p>船舶所有者は、インストラクターから本事故発生の報告を受けて海上保安庁に本事故発生の通報をした。</p> <p>(付図1 事故発生場所概略図 参照)</p>
<p>気象・海象</p>	<p>気象：天気 曇り、風向 北、風速 約7m/s、視界 良好 海象：波高 約50cm、潮汐 下げ潮の末期、潮高 約95cm 石垣島地方には、強風、波浪注意報が発表されていた。</p>
<p>その他の事項</p>	<p>船舶所有者は、本船を含めて9隻を保有し、マリンスポーツ全般を体験させる事業を営んでいた。</p> <p>船舶所有者は、インターネットの気象サイトなどから気象情報を入手し、事務所のホワイトボードに記載して船長及びインストラクターに周知を図り、気象警報が発表されたら、出港中の全船に対して帰港を指示するようにしていた。</p> <p>船長は、僚船の錨の投下作業の進捗状況が気になり、北寄りの風と下げ潮流（東流）により第4号灯標に向けて圧流されていることに気付かなかつたのではないかと本事故後に思った。</p> <p>船長は、北寄りの風と下げ潮流を考慮すれば、一旦、本件水路を通過して時間調整を図れば良かったと本事故後に思った。</p> <p>本件浅礁と第4号灯標との距離が約10mであった。</p> <p>(写真1、写真2参照)</p> <div style="display: flex; justify-content: space-around; align-items: center;"> <div style="text-align: center;">
