# 船舶事故調査報告書

船種船名 旅客船 フェリーしらかば

事故種類 乗揚

発生日時 平成27年2月13日 09時20分ごろ

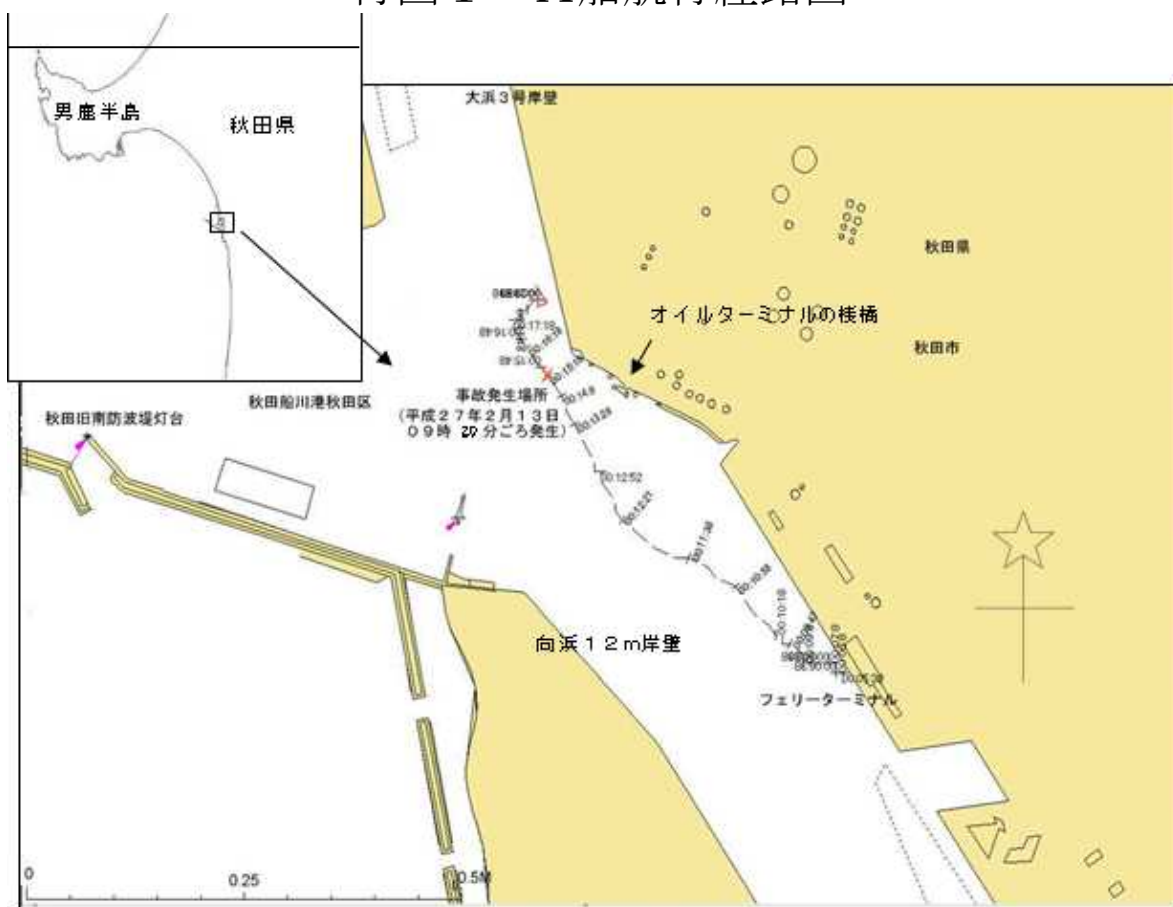
付図1 A船航行経路図

- (5) A船は、右回頭を始めて6.9knとなり、両舷主機を微速力前進としたところ、09時12分ごろ、風圧差が10°となり、西寄りの風に圧流されてオイルターミナルの棧橋に向かう態勢となったので、船首及び船尾のスラストを左一杯とし、左舵35°を取った。
- (6) A船は、09時13分ごろ船首が約316°を向いていたが、対地針路約331°及び約6.2knの速力で航行しており、両舷主機を半速力後進とした。
- (7) A船は、減速に伴って更に圧流され、09時14分18秒には速力が2.1knとなり、風圧差が29°となった。
- (8) A船は、B船がA船の右舷船首部付近を押し、両舷主機を微速力前進としたことから、09時15分18秒から16分09秒にかけて速力が1.5kn～2.3knとなり、風圧差が12°～17°となった。
- (9) A船は、その後B船が押すことをやめたことから、再び風圧差が大きくなり、09時17分44秒には風圧差が81°となった。
- (10) B船は、A船の船尾方に移動しようとした際、その左舷側外板とA船の右舷側外板とが接触し、更に右舷側外板がオイルターミナルの棧橋に接触した。
- (11) A船は、その後も陸岸に接近し、09時20分ごろ秋田船川港秋田区大浜3号岸壁南方の浅所に陸岸とほぼ平行な状態で乗り揚げた。

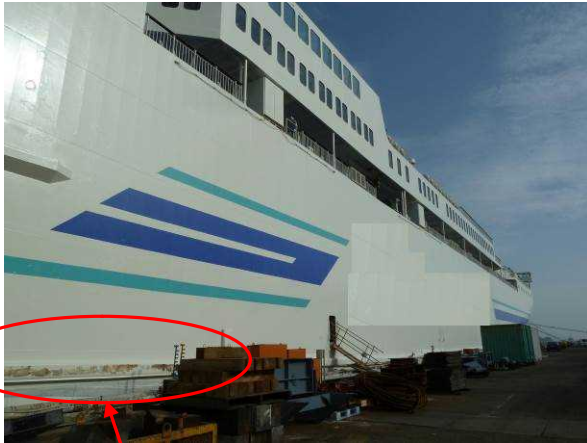
写真1 A船右舷外板1

右舷側の船首部から船尾部にかけての外板に凹損及び擦過傷、船底外板及びビルジキールに凹損、プロペラ翼に曲損等が生じた。

擦過傷

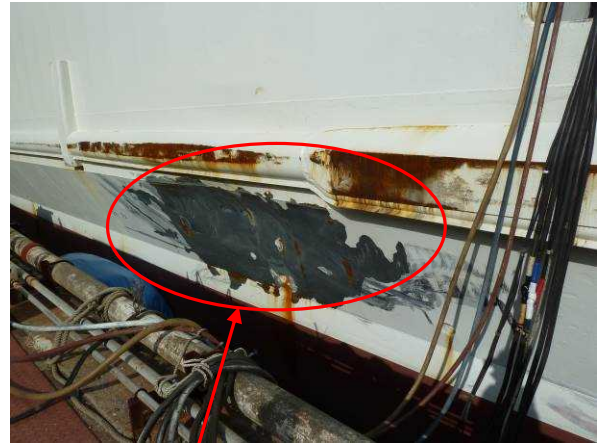
写真2 A船右舷外板2

凹損及び擦過傷

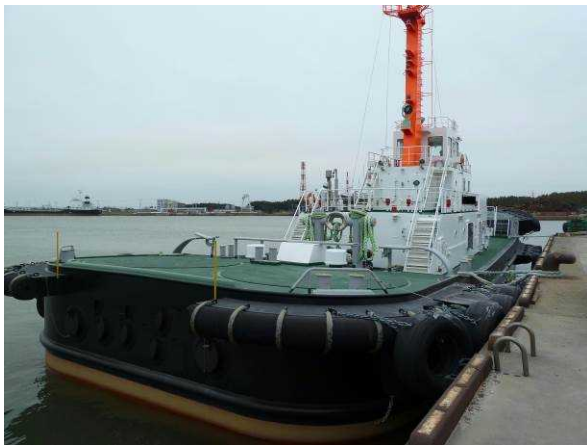
写真3 B船全景

船橋甲板下の両舷外板に凹損、甲板室左舷側の居住区出入口扉に破損等が生じた。

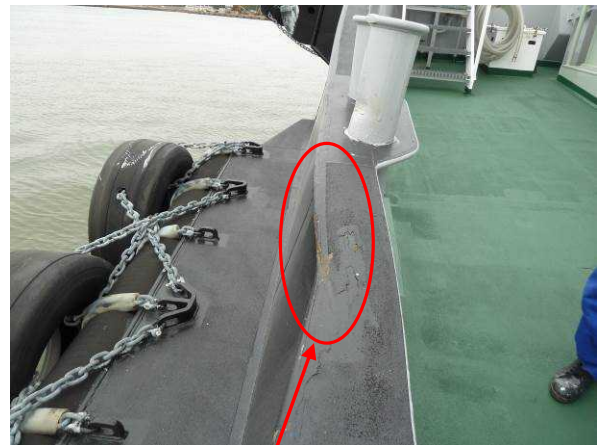
写真4 B船の損傷状況

左舷ブルワーク凹損

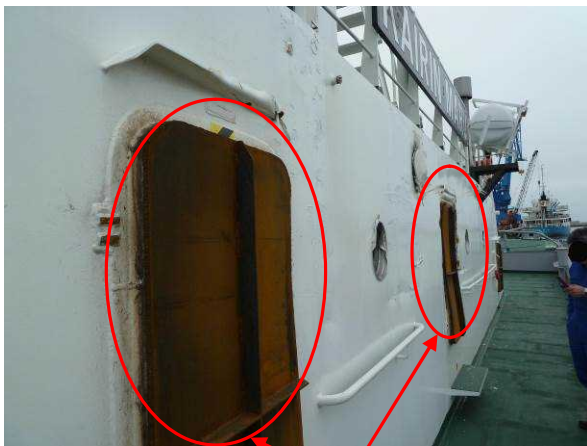
写真5 B船の甲板室左舷側の損傷状況

出入口扉曲損（仮修理後）

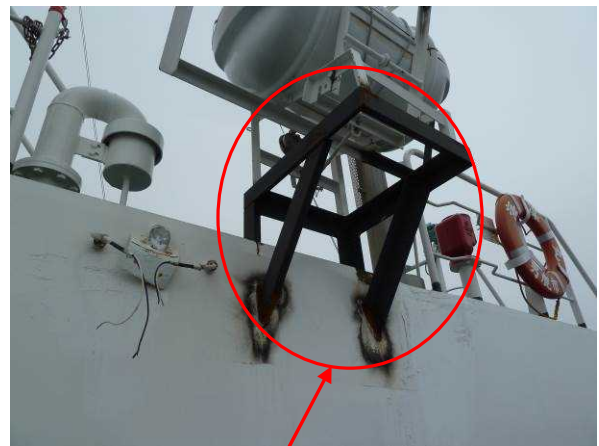
写真6 B船の救命筏用架台

修理済み

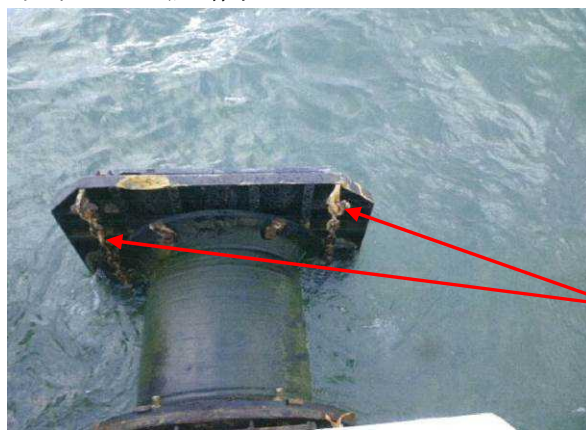
写真7 栈橋フェンダチェーン

A社の回答書によれば、フェリーターミナルの北北西方0.5海里(M)付近に位置するオイルターミナルの栈橋のフェンダチェーンが破損し、ハンドレールに曲損を生じた。

チェーン破損

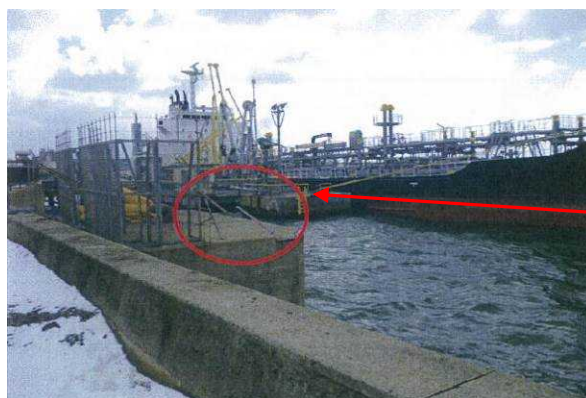
写真8 栈橋ハンドレール

ハンドレール曲損
