## 船舶事故調査報告書

事故種類	浸水
発生日時	平成27年4月12日 09時45分ごろ
発生場所	宮城県仙台塩釜港仙台区南東方沖（仙台湾） 仙台沖防波堤東灯台から真方位120° 3.2海里付近 （概位 北緯38° 14.17′ 東経141° 07.65′）
事故調査の経過	平成27年4月14日、本事故の調査を担当する主管調査官（仙台事務所）を指名した。 なお、後日、1人の地方事故調査官を新たに指名した。 原因関係者から意見聴取を行った。
<b>事実情報</b> 船種船名、総トン数 船舶番号、船舶所有者等 L×B×D、船質 機関、出力、進水等	プレジャーボート <small>まるきゅう</small> 丸久丸、5トン未満 232-14925宮城、個人所有 10.07m (Lr) × 2.75m × 1.03m、FRP ディーゼル機関、198.6kW、平成元年3月
乗組員等に関する情報	船長 男性 56歳 一級小型船舶操縦士・特殊小型船舶操縦士・特定 免許登録日 平成15年9月4日 免許証交付日 平成24年9月10日 （平成30年9月3日まで有効）
死傷者等	なし
損傷	機関、航海計器等に濡損
事故の経過	<p>本船は、船長が1人で乗り組み、知人3人（以下「同乗者」という。）を乗せ、釣りをを行うため、平成27年4月12日06時00分ごろ、仙台塩釜港仙台区南東方沖の魚礁へ向け、宮城県利府町所在の浜田漁港内にあるマリーナを出港した。</p> <p>船長は、魚礁に到着後、船首を北方に向け、パラシュート形シーアンカー（以下「パラアンカー」という。）を投入することとした。</p> <p>本船は、船長が、船尾甲板の左舷側のいけすに収納していたパラアンカー及びえい航索を取り出し、えい航索の一端を船首のクリートに結び付け、パラアンカーを左舷船尾から海中に投入してえい航索を約10～15m伸出した後、本船を後進させたところ、えい航索がプロペラ翼に絡んだ。</p> <p>船長は、船尾船底部に設けられたプロペラ点検口の船内側に取り付</p>

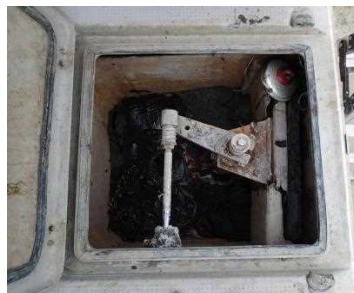
写真3 舵機室

本船は、舵機室が水抜き穴以外は水密となっており、設計上、水抜き穴からだけでは機関室に大量の海水が浸入することはないものの、船長は、バウスラストの設置工事のほかに船体の改造を行っていなかったことから、中古で購入する以前に舵機室内に改造が行われていた

可能性があると考えられるが、機関室に大量の海水が流れ込んだ状況については、明らかにすることはできなかった。
原因	本事故は、本船が仙台塩釜港仙台区南東方沖を北西進中、プロペラ点検口を確実に閉鎖していない状態で航行したため、大量の海水が同点検口に浸入して機関室に流れ込んだことにより発生したものと考えられる。
参考	今後の同種事故等の再発防止に役立つ事項として、次のことが考えられる。 <ul style="list-style-type: none"> <li>・開放したプロペラ点検口は、確実に閉鎖すること。</li> <li>・点検口区画周辺の改造を行う際は、水密とすること。</li> </ul>

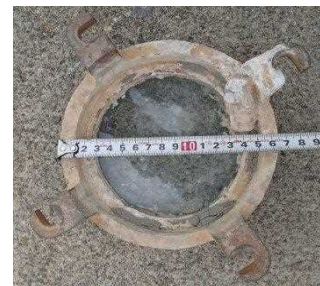
写真4 プロペラ点検口

船長は、本事故後、プロペラ点検口の蝶ねじを手で締め付けたので、確実に閉鎖できていなかったと思ったが、プロペラ点検口から海水が浸入したとしても舵機室内のみで浸水は止まるものと思っていた。

本船は、仙台塩釜港仙台区南東方沖を北西進中、プロペラ点検口を確実に閉鎖していない状態で航行したことから、大量の海水が同点検口に浸入して機関室に流れ込んだものと考えられる。
