船舶事故調査報告書

船種船名 押船 第八十八河野丸
船舶番号 202-5253 北海道
総トン数 19トン

船種船名 起重機台船 第128河野丸
総トン数 606トン

事故種類 送電線損傷
発生日時 平成27年5月23日 06時27分ごろ
発生場所 宮城県気仙沼市^{はちが}蜂ヶ崎南西方
気仙沼港導灯（前灯）から真方位260° 650m付近
（概位 北緯38° 53.60′ 東経141° 35.29′）

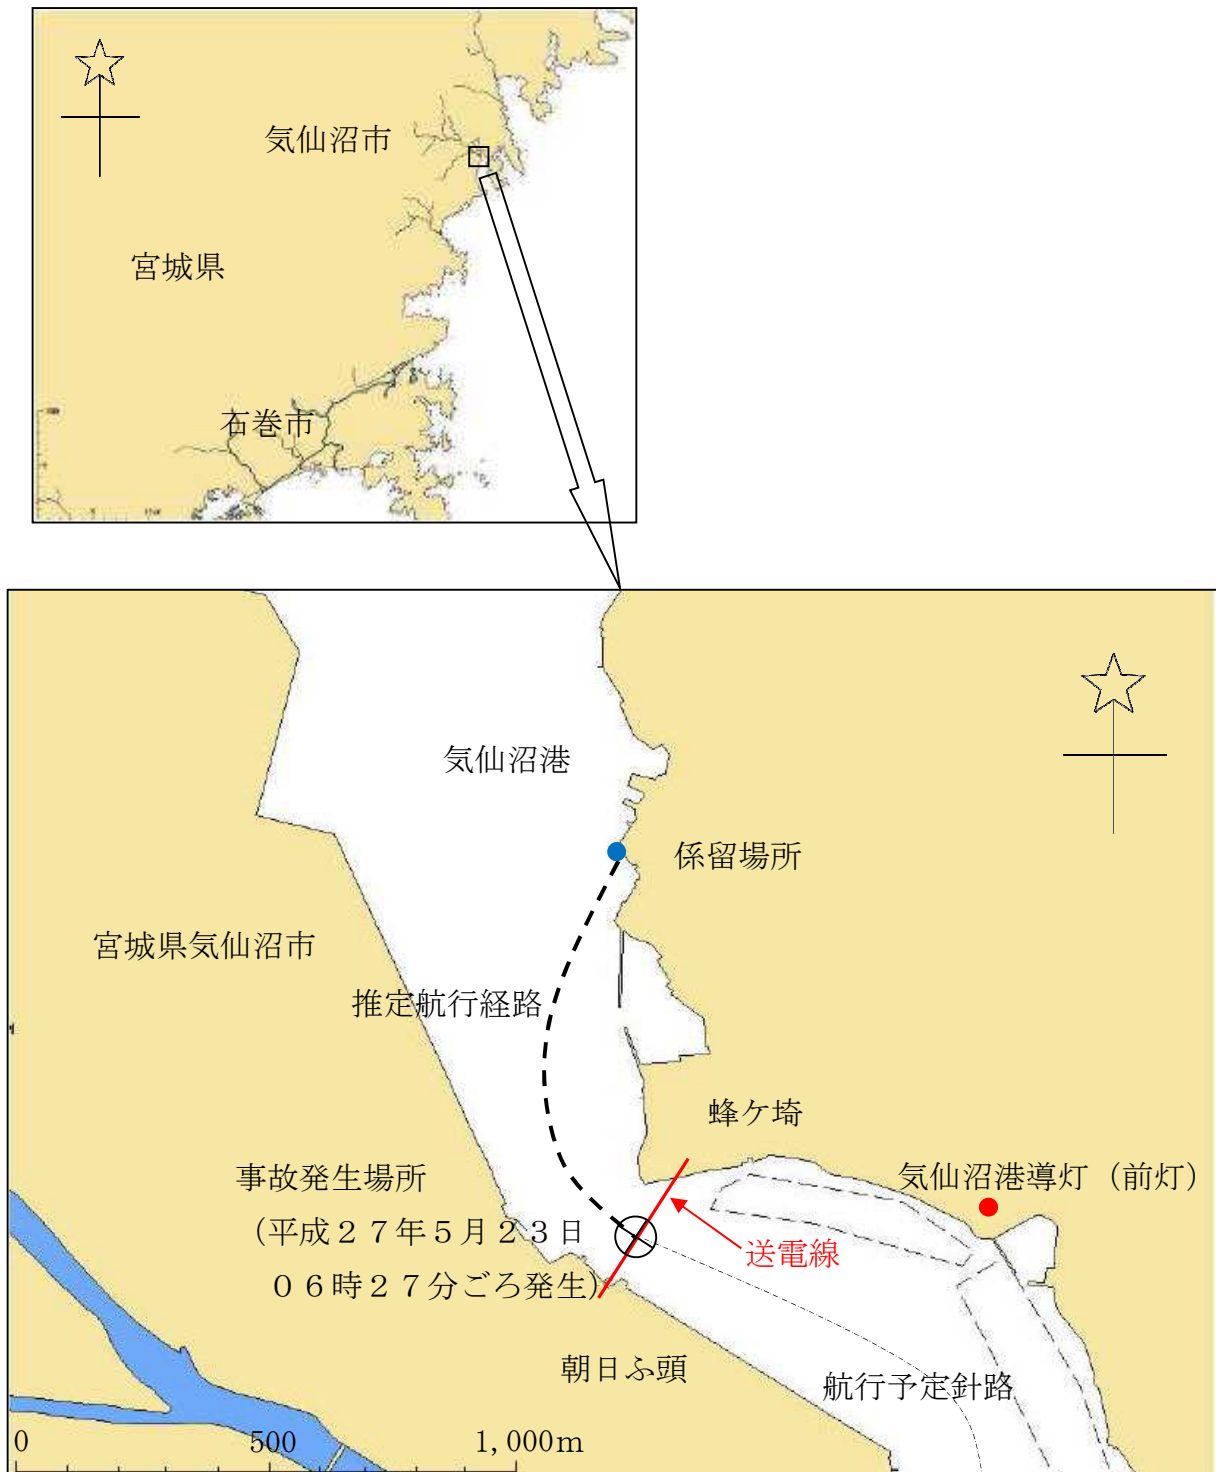
付図1 事故発生経過概略図

A船押船列は、ジブの先端が貨物スペースの船首側に置いたグラブバケットの真上に来るように操作してジブの傾斜角等を調整し、作業員全員で吊り索の先端にグラブバケットを取り付ける作業を行いながら気仙沼港内の水路を南東進中、06時27分ごろ、朝日ふ頭と蜂ヶ崎間においてグラブバケットの上方でバチッと音がするとともに火花が落下した。

船長及び作業員は、上空を見上げたところ、送電線1本が切断して両岸側に落ちていくのを認めた。

本事故の発生日時は、平成27年5月23日06時27分ごろで、発生場所は、気仙沼港導灯（前灯）から260°（真方位、以下同じ。）650m付近であった。

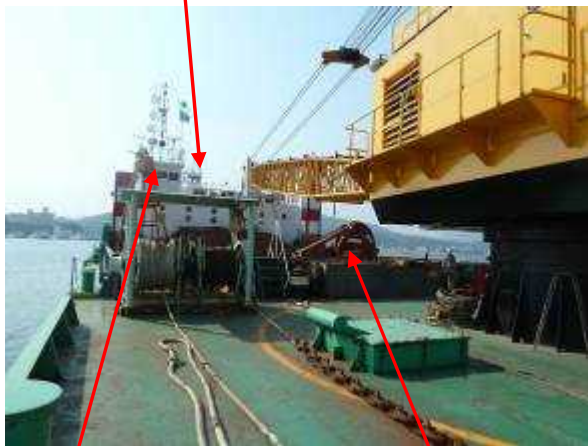
写真3 クレーン格納状況
A船上部操舵室

A船押船列は、気仙沼港大浦の係留場所において、5月23日05時30分ごろ、作業員5人がB船で、作業場所に着いたらすぐに作業を行うことができるよう、航行中にクレーンの吊り具をフックからグラブバケットに取り替える作業を行うこととし、フックをクレーンで吊り上げてB船の操縦室左舷側のフック格納場所に置き、吊り索のワイヤロープからフックを取り外した。

作業船手順書の見直しを行い、出航前にクレーン船のジブを格納すること、及び航行中の吊り具の交換作業を行わないことを追記し、乗組員に対し、周知徹底した。

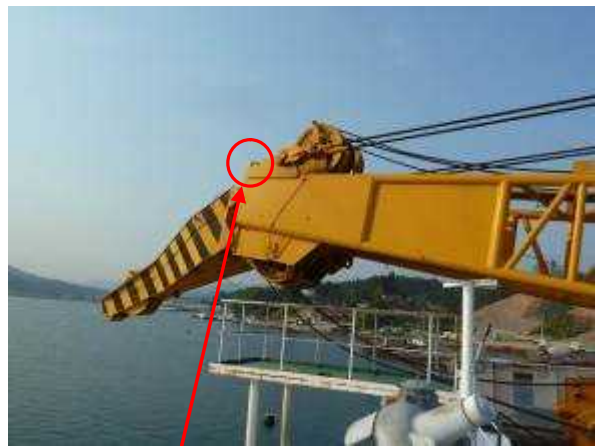
写真4 ジブ先端

船長の口述によれば、A船及びB船の船体に損傷はなかったが、ジブの先端部に溶痕が生じた。

- (1) A船押船列は、ジブの先端部に溶痕が生じた。
- (2) 本件送電線において、下段の1本が切断して中段の1本が損傷し、付近の9,275戸が1時間13分にわたって停電した。

溶痕

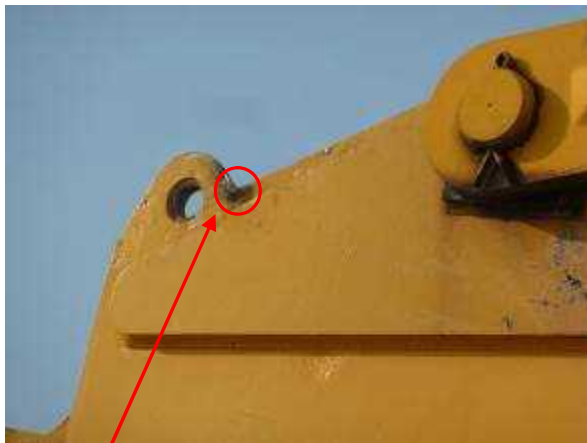
写真5 損傷箇所

溶痕

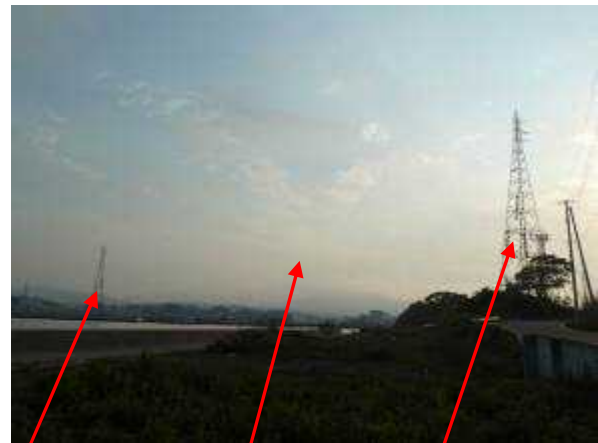
写真6 送電線

船長及びA社の担当者の口述並びにA社及び電力会社（以下「C社」という。）の回答書によれば、‘気仙沼港の朝日ふ頭と蜂ヶ崎の鉄塔の間に架設された送電線’（以下「本件送電線」という。）3本のうち、下段の送電線1本が切断して中段の送電線1本が損傷し、付近の9,275戸が06時27分～07時40分の1時間13分に

- (1) A船押船列は、気仙沼港内を航行中、船長がA船の上部操舵室で操船に当たり、作業員5人が、B船の貨物スペースで吊り索にグラブバケットを取り付ける作業を行っていたものと考えられる。
- (2) 作業員は、ジブ先端が貨物スペースの船首側に置いたグラブバケットの直上に来るようにジブの傾斜角を約72.4°に調整したものと考えられる。
- (3) 船長は、本件送電線の存在を知らなかったことから、ジブを立てた状態で航行していたものの、前方上空の見張りを適切に行っていなかった可能性があると考えられる。
- (4) A船押船列は、ジブ先端の高さが海面から約41.3 mの状態で本件送電線の下を航行し、海面からの高さが約38.6 mの下段の送電線にジブの先端部が接触して同送電線が切断し、中段の送電線に損傷を生じ、付近の9,275戸が1時間13分にわたって停電したものと考えられる。

送電線の設置場所及び送電線の高さ、養殖棚の設置場所、航行上の注意すべき場所等を書き込んだハザードマップを作成し、船長及び作業員に対し、教育を行い、周知徹底した。

(2) 送電線の位置情報の登録

GPSプロッターに送電線の位置情報を登録し、画面上で確認できるようにした。
