# 船舶事故調査報告書

平成27年11月5日  
 運輸安全委員会（海事専門部会）議決  
 委員 庄司邦昭（部会長）  
 委員 小須田 敏  
 委員 根本美奈

事故種類	乗揚
発生日時	平成27年3月17日 17時17分ごろ
発生場所	宮城県仙台塩釜港塩釜区 地蔵島灯台から真方位098° 2,730m付近 （概位 北緯38° 19' 10" 東経141° 06' 08"）
事故調査の経過	平成27年3月18日、本事故の調査を担当する主管調査官（仙台事務所）ほか1人の地方事故調査官を指名した。 原因関係者から意見聴取を行った。
事実情報 船種船名、総トン数 船舶番号、船舶所有者等 L×B×D、船質 機関、出力、進水等	貨物船 <sup>ソホホ</sup> SOHOH（大韓民国籍）、4,519トン 9209245（IMO番号）、KDB CAPITAL CORPORATION. 113.38m (Lr) × 16.60m × 10.00m、鋼 ディーゼル機関、4,120kW、1999年4月28日
乗組員等に関する情報	船長（大韓民国籍） 男性 54歳 二級航海士（大韓民国発給） 交付年月日 2013年7月31日 （2018年7月30日まで有効）
死傷者等	なし
損傷	右舷側のビルジキールに亀裂及び凹損
事故の経過	本船は、船長ほか18人（大韓民国籍4人、ミャンマー連邦共和国籍13人、インドネシア共和国籍1人）が乗り組み、冷凍魚約3,630tを積載し、船首約5.6m、船尾約7.2mの喫水で、平成27年3月17日16時30分ごろ大韓民国釜山港 <sup>フサン</sup> へ向け、仙台塩釜港塩釜区貞山ふ頭2号岸壁を離れた。 船長は、船橋の左舷側に設置されたレーダーの後方に立って操船指揮をとり、航海士Aを主機遠隔操縦装置の操作に、操舵手を手動操舵にそれぞれつけた。 本船は、船長が仙台塩釜港航路（以下「本件航路」という。）に入航する前、海図W64A（仙台塩釜港塩釜）上に記載されている塩釜第9号灯浮標（以下本件航路の灯浮標の名称については、「塩釜」を省略する。）の場所に仮設の浮標が設置されていることを認め、同浮標の南側を通過した後、本件航路に入航し、約5～7ノット（kn）の速力（対地速力、以下同じ。）で東進した。

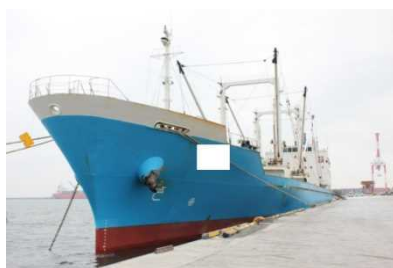
写真1 本船（左舷船首）

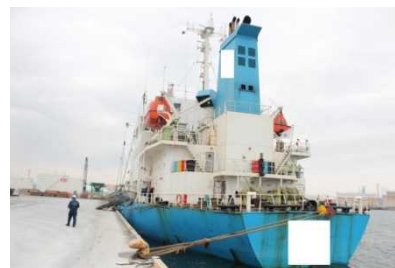
写真2 本船（左舷船尾）

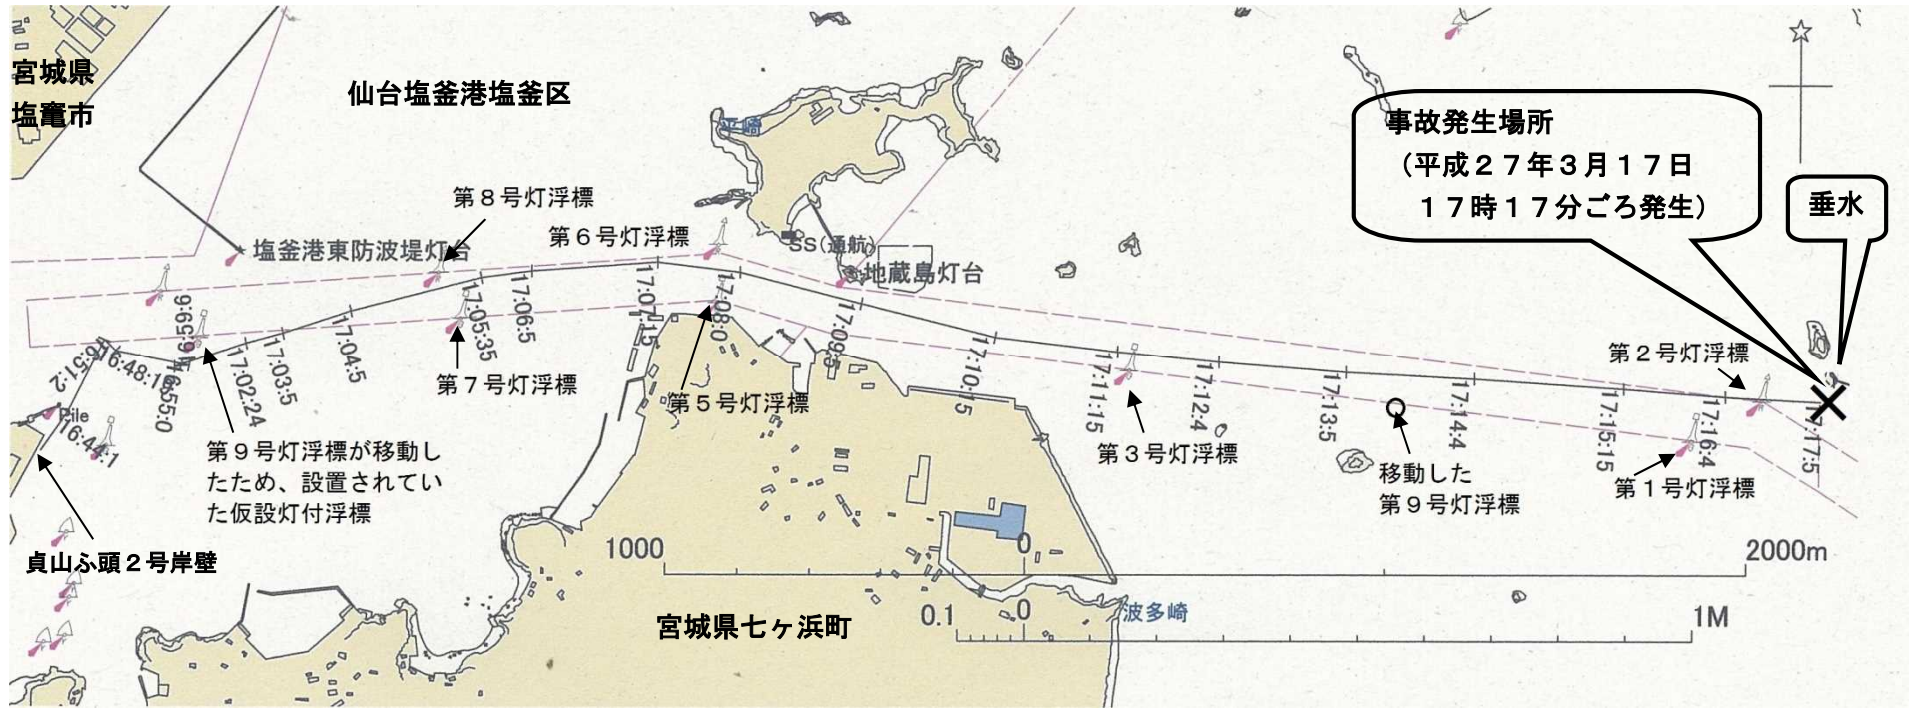
付図1 航行経路図

<p>気象・海象等の関与 判明した事項の解析</p>	<p>あり</p> <p>本船は、霧で視界制限状態となった本件航路内を東進中、船長が、レーダーによる見張りを適切に行っていなかったことから、第2号灯浮標東方の浅所に向かっていないことに気付かず航行し、塩釜信号所から右へ変針するよう連絡を受けた後、予定変針点を通過していること、及びその東北東方約150mの航路左側端を航行していることに気づき、右舵を取ったものの、同浅所に乗り揚げたものと考えられる。</p> <p>船長が海図に記載されていない物標を認めて精神的に動揺したこと、及び0.25Mレンジとしたレーダー画面で見張りを行っていたことが、見張りを適切に行っていなかったことに関与した可能性があると考えられる。</p>
<p>原因</p>	<p>本事故は、本船が、霧で視界制限状態となった本件航路内を東進中、船長が、レーダーによる見張りを適切に行っていなかったため、第2号灯浮標東方の浅所に向かっていないことに気付かず航行し、同浅所に乗り揚げたことにより発生したものと考えられる。</p>
<p>参考</p>	<p>今後の同種事故等の再発防止に役立つ事項として、次のことが考えられる。</p> <ul style="list-style-type: none"> <li>・ 船長は、視界制限状態において、航路内を通航する場合、レーダーのレンジを適切に調整して船位の確認を行うとともに、必要に応じて他の乗組員にも船位の確認を行わせること。</li> <li>・ 船長は、視界制限状態下の航路内での航行に不安を感じた場合、航路内で錨泊することも考慮すること。</li> <li>・ 船長は、事前に水路調査を十分行うこと。</li> </ul>
