船舶事故調査報告書

平成27年10月15日

運輸安全委員会（海事専門部会）議決

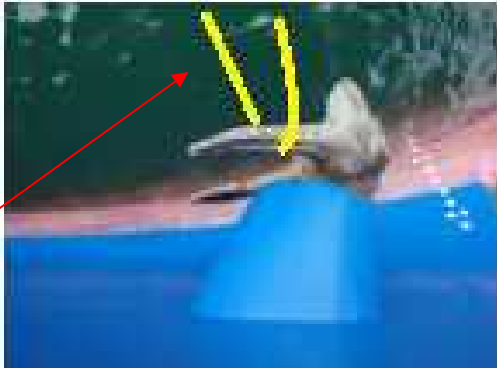
写真1 左舷錨

<p>に報告し、航海士Bに指示をして左舷錨を海中に投下し、本件錨鎖を左舷錨の爪から外そうと試みた。</p> <p>機関長及び機関士は、着岸準備作業を船尾甲板で行っていたが、その状況をトランシーバで聞き、船首甲板に駆けつけた。</p> <p>船長は、本件錨鎖が左舷錨の爪から外れないようなので、右舷揚錨機の右舷側ホーサードラムの係留索（以下「右舷係留索」という。）で本件錨鎖を巻き上げて左舷錨から外すよう航海士Aに指示した。</p> <p>機関長及び機関士等は、船首甲板からフックの付いた竹竿（長さ約4.85m、フックの口径約60mm）を用いて、本件錨鎖の下に右舷係留索を通そうとしたが、うまくいかなかった。</p> <p>航海士Aは、船首甲板からの作業では無理があると判断し、航海士Bに、左舷揚錨機の左舷側ホーサードラムのクラッチを嵌合させ、その係留索（以下「左舷係留索」という。）の端部のアイに足をかけて左舷錨の近くまで降り、直接本件錨鎖の下に右舷係留索を通す作業を行っていた。</p> <p>機関士は、12時40分ごろ「ゴトン」という音と航海士Aの呻き声を聞き、船首甲板から左舷錨付近をのぞき込み、航海士Aが左舷錨とベルマウスとの間に挟まれている状況を目撃した。</p> <p>機関士は、左舷錨を巻き出すよう航海士Bに伝え指示し、航海士Bが左舷揚錨機のクラッチを嵌合させてブレーキを緩めたところ、左舷錨が約3cm降下し、航海士Aが落水したのを認めた。</p> <p>機関士は、海中に飛び込み、航海士Aが流されないように支えながら、航海士Aに本船の甲板上から垂れ下がっている左舷係留索を握らせた。</p> <p>船長は、機関士が落水した航海士Aを救助するために海中に飛び込んだとの報告を受け、海上保安庁に救助の要請をした。</p> <p>機関長は、救命浮環を投下し、航海士Aの救助状況から助けが必要だと判断して海中に飛び込んだ。</p> <p>航海士A、機関長及び機関士は、来援した巡視艇に救助され、救急隊に引き継がれて病院に搬送された。</p> <p>航海士Aは搬送された病院で死亡が確認され、機関長及び機関士は、低体温症と診断されたがその日のうちに本船に戻った。</p> <p>航海士Aは、右背面肋骨骨折等があり、溺水の吸引と検案された。（付図1 事故発生場所概略図、写真1 左舷錨、写真2 左舷揚錨機 参照）</p>

<p>原因</p>	<p>本事故は、本船が、京浜港横浜区のY1錨地において揚錨作業中、航海士Aが、左舷錨に引っ掛かった本件錨鎖を取り除く際、左舷錨とベルマウスとの間に挟まれたため、負傷して落水したことにより発生したものと考えられる。</p>

本件錨鎖

参考	<p>今後の同種事故等の再発防止に役立つ事項として、次のことが考えられる。</p> <ul style="list-style-type: none">・ 舷外作業に従事する者には、命綱又は作業用救命衣を使用させること。・ 舷外作業に従事する者との連絡のための看視員を配置すること。
-----------	--

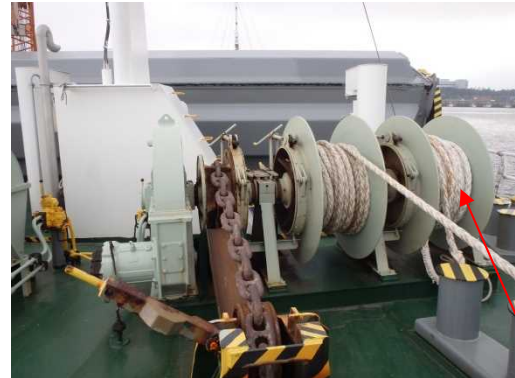
写真2 左舷揚錨機

左舷側ホーサードラム
及び左舷係留索
