## 船舶事故調査報告書

事故種類	転覆
発生日時	平成26年9月26日 14時30分ごろ
発生場所	高知県四万十市四万十川河口付近 <small>にしどろ</small> 西道埼灯台から真方位316°560m付近 （概位 北緯32°56.07′ 東経132°59.71′）
事故調査の経過	平成26年12月12日、本事故の調査を担当する主管調査官（神戸事務所）ほか1人の地方事故調査官を指名した。 原因関係者から意見聴取を行った。
<b>事実情報</b> 船種船名、総トン数 船舶番号、船舶所有者等 L×B×D、船質 機関、出力、進水等	プレジャーボート <small>ゆうそう</small> 勇早、1.3トン KO3-29922（漁船登録番号）、個人所有 6.84m (Lr) × 2.00m × 0.53m、FRP ガソリン機関、84.60kW、昭和63年6月30日 第282-11998号（船舶検査済票の番号）
乗組員等に関する情報	船長 男性 51歳 一級小型船舶操縦士・特殊小型船舶操縦士・特定 免許登録日 平成11年10月1日 免許証交付日 平成26年4月28日 （平成31年9月30日まで有効）
死傷者等	なし
損傷	機関及び航海計器に濡損
事故の経過	本船は、船長が1人で乗り組み、友人（以下「同乗者」という。）1人を乗せ、四万十市下田港を出航し、同港東方沖の釣り場に向かった。 船長は、四万十川河口の水深の変化が激しく、場所によって巻き波が立つことを知っていたが、巻き波を認めなかったため、早く釣り場に着きたいと思い、釣り仲間から安全と聞いていた港口導流堤西端付近に向けて約5ノットの対地速力で台風の影響で消失した下田港南方沖の砂州 <small>さす</small> 付近を東南東進中、平成26年9月26日14時30分ごろ、船首至近に隆起した巻き波に乗り上がり、船首が立ち上がって転覆した。 船長及び同乗者は、付近を航行中のプレジャーボートに救助された。

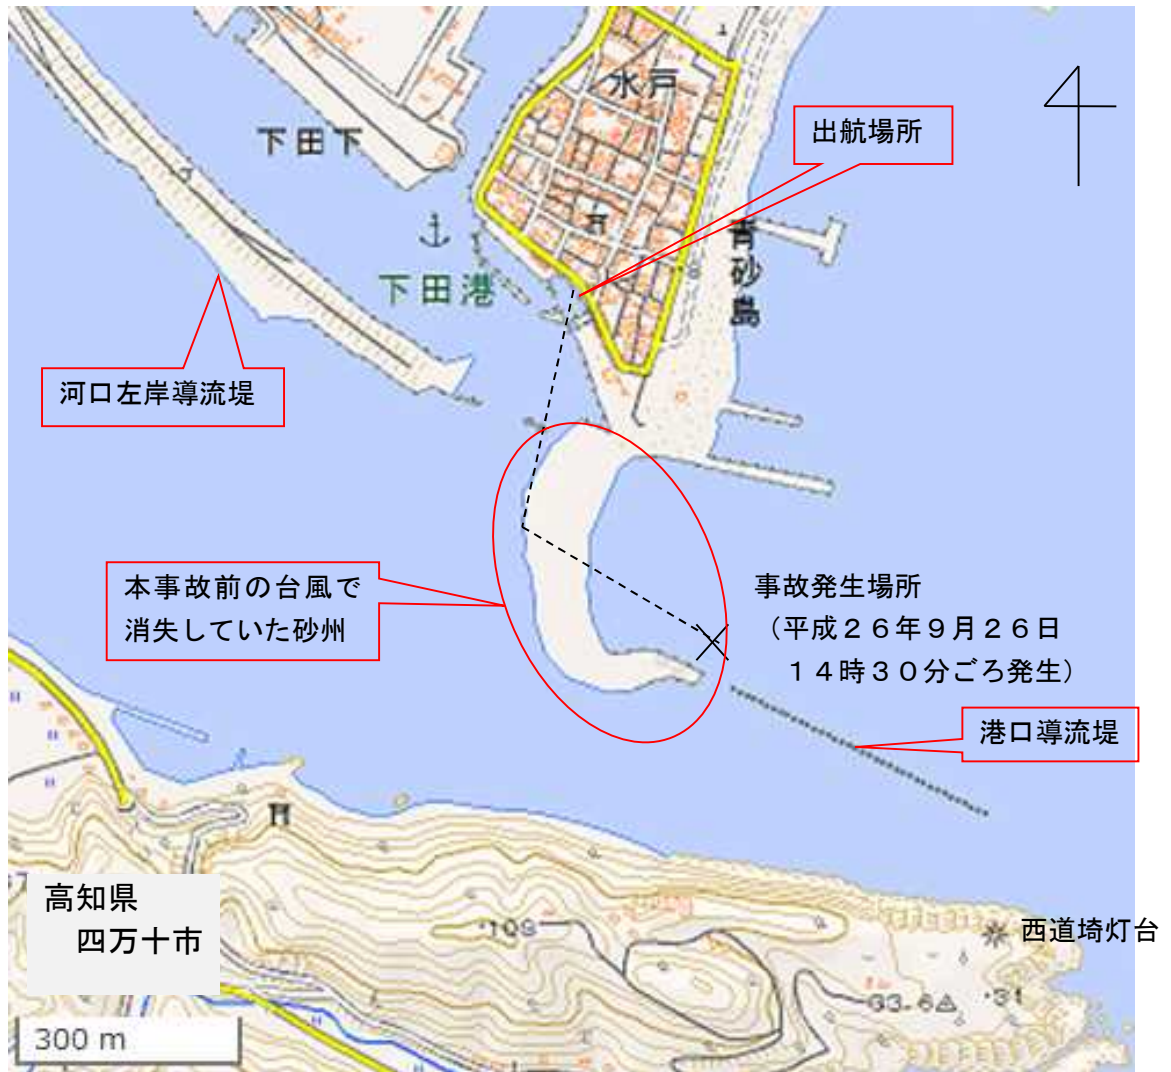
付図1 事故発生経過概略図

<p>陸上から本事故を目撃した通行人が118番通報した。 (付図1 事故発生経過概略図 参照)</p>
気象・海象	<p>気象：天気 晴れ、風向 東、風力 2、視界 良好、気温 約26℃ 海象：波高 約1.0m</p>
その他の事項	<p>海上保安庁刊行の本州・南東岸水路誌によれば、下田港の水路状況について、次のとおり記載されている。</p> <p>四万十川河口のほぼ中央に港口導流堤があり、その奥に長い河口左岸導流堤がある。河口内の水深は、四万十川からの土砂の流入により一定ではない。特に河口から河口左岸の内港船だまりに至る水路は水深の変化が激しく、入港に際しては注意が必要である。</p> <p>下田港を出港する船舶は、下田港南方沖の砂州の西方を南進し、その後、港口導流堤の南方を四万十川河口の右岸沿いに東進する針路をとっていた。</p> <p>四万十川河口である下田港南方沖の砂州は、本事故当時、台風の影響で消失していたものの、同砂州のあった付近海域は、水深の浅いところもあり、巻き波の立つ危険性があった。</p> <p>船長は、波高約1.0mの波が寄せる状況下、特に危険を感じることなく航行中、船首至近に巻き波が数秒間のうちに2回発生し、最初は波高約2m、続けて波高約3mであり、舵を取って避けると転覆すると思い、船首から乗り切ろうとしたが、本船は2回目の巻き波を受けたとき転覆した。</p> <p>船長及び同乗者は、救命胴衣をそれぞれ着用していた。</p>
<p><b>分析</b></p> <p>乗組員等の関与 船体・機関等の関与 気象・海象等の関与 判明した事項の解析</p>	<p>あり なし あり</p> <p>本船は、四万十川河口付近において、波高約1.0mの波が寄せる状況下、船長が、巻き波に遭遇する危険はないと思い、釣り場への近道となる砂州のあった付近を航行したことから、船首至近に隆起した巻き波に乗り上がり、転覆したものと考えられる。</p> <p>船長は、四万十川河口付近に巻き波を認めなかった上に、釣り仲間から安全だと聞いていたことから、巻き波に遭遇する危険はないと思ったものと考えられる。</p>

- ・ 巻き波が立ちやすい砂州付近の浅瀬を避けて航行すること。
