船舶事故調査報告書

平成27年11月19日
 運輸安全委員会（海事専門部会）議決
 委員 庄司邦昭（部会長）
 委員 小須田 敏
 委員 根本美奈

事故種類	衝突
発生日時	平成26年12月28日 10時50分ごろ
発生場所	和歌山県太地町梶取埼南東方沖 梶取埼灯台から真方位154° 3.2海里（M）付近 （概位 北緯33° 32.11′ 東経135° 59.16′）
事故調査の経過	平成26年12月28日、本事故の調査を担当する主管調査官（神戸事務所）ほか1人の地方事故調査官を指名した。 原因関係者から意見聴取を行った。
事実情報 船種船名、総トン数 船舶番号、船舶所有者等 L×B×D、船質 機関、出力、進水等	A 貨物船 <small>ハッピーセーリング</small> HAPPY SAILING（カンボジア王国籍）、1,291トン 8844232（IMO番号）、HAPPY SAILING SHIPPING CO., LIMITED 73.28m×11.50m×7.10m、鋼 ディーゼル機関、736kW、1990年（建造年） B 漁船 <small>せいりょう丸</small> 政亮丸、19トン OT2-3580（漁船登録番号）、個人所有 16.48m（Lr）×3.83m×1.65m、FRP ディーゼル機関、478.1kW、昭和63年7月16日 第294-18459号（船舶検査済票の番号）
乗組員等に関する情報	A 船長A（中華人民共和国籍） 男性 40歳 締約国資格受有者承認証 船長（カンボジア王国発給） 交付年月日 2013年8月20日 （2018年8月20日まで有効） B 船長B 男性 41歳 一級小型船舶操縦士・特殊小型船舶操縦士・特定 免許登録日 平成4年8月6日 免許証交付日 平成24年6月4日 （平成27年3月2日まで有効）
死傷者等	A なし B 軽傷 1人（甲板員B）
損傷	A 球状船首部に凹損及び擦過傷 B 左舷中央部に破口、亀裂等、のちに沈没（全損）
事故の経過	A船は、船長Aほか8人（中華人民共和国籍7人、ミャンマー連邦

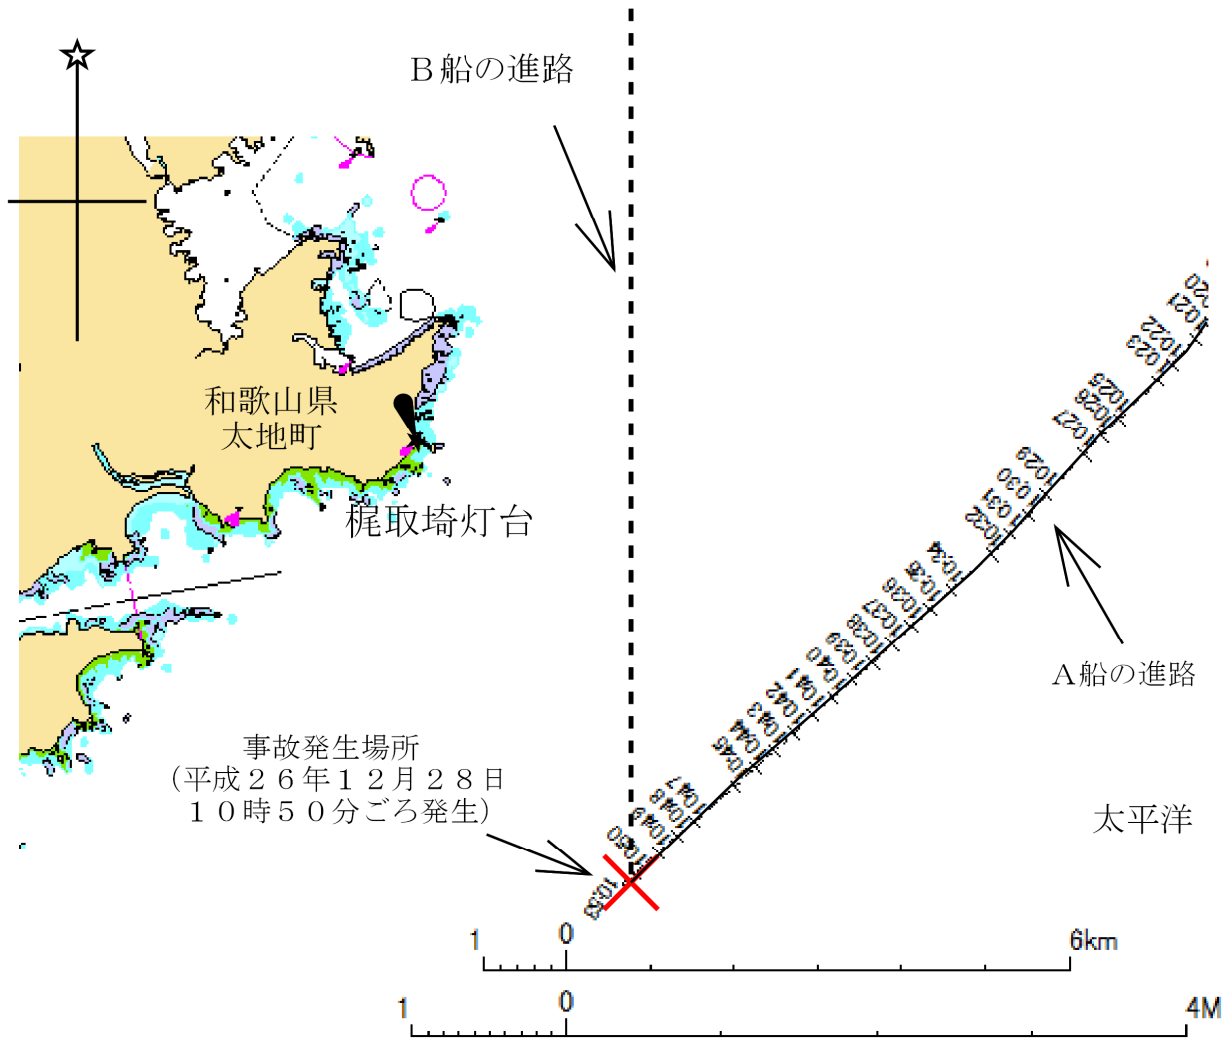
付図1 事故発生経過概略図

共和国籍 1 人、バングラデシュ人民共和国籍 1 人) が乗り組み、船長 A 及び甲板手が船橋当直につき、約 229° (真方位、以下同じ。) の針路、約 10 ノット (kn) の速力 (対地速力、以下同じ。) で、熊野灘を航行した。

船長 A は、梶取埼南東方沖を南西進中、2 M レンジとしたレーダーにより、右舷船首方約 2 M に B 船を探知し、方位の変化を確認したところ、ゆっくり船尾方に変化していることを知った。

船長 A は、自動衝突予防援助装置で B 船との最接近距離が 0.2 M と表示されたので、B 船の船首方を通過できると思い、針路及び速力を保持して南西進した。

A 船は、船長 A が右舷至近に B 船を認め、衝突の危険を感じ、右舵一杯、機関を後進としたが間に合わず、平成 26 年 12 月 28 日 10 時 50 分ごろ、A 船の船首部と B 船の左舷中央部とが衝突した。

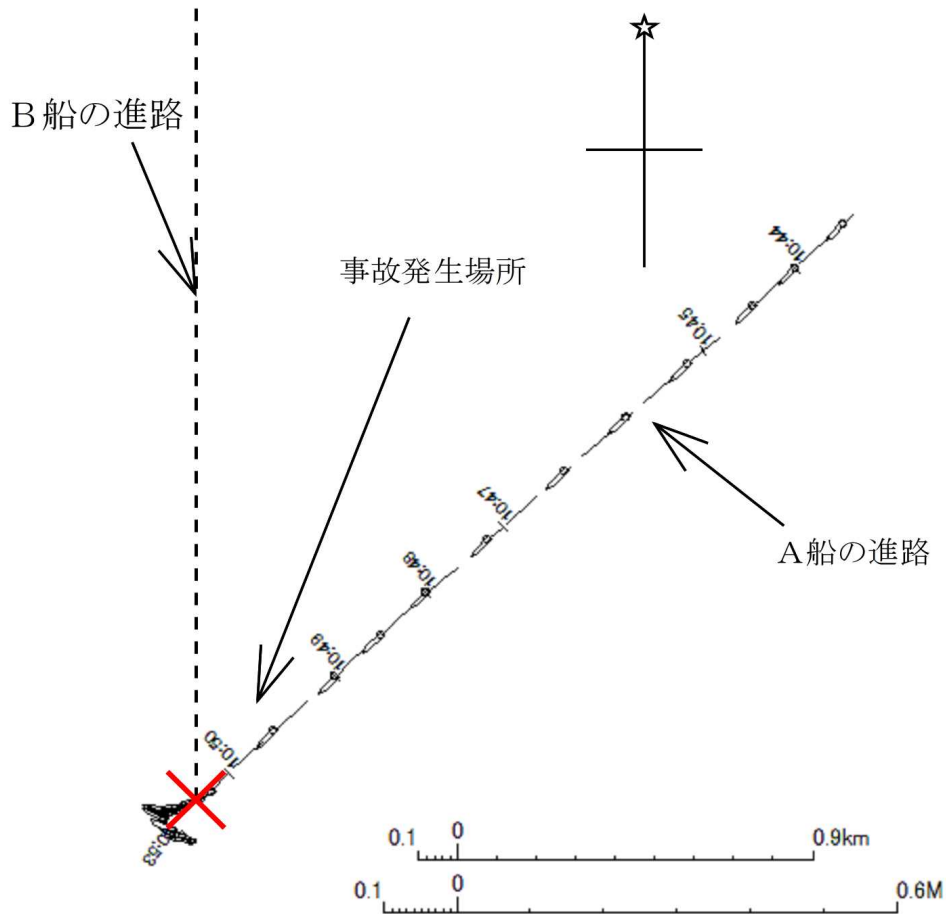
付図2 事故発生経過概略図（拡大）

B 船は、A 船の船首部が機関室付近に突き刺さった態勢で約 2 分間右舷方に押され、A 船が離れた後、船体が左舷側に大きく傾斜した。
