# 船舶事故調査報告書

平成27年11月12日  
 運輸安全委員会（海事専門部会）議決  
 委員 庄 司 邦 昭（部会長）  
 委員 小須田 敏  
 委員 根 本 美 奈

事故種類	衝突
発生日時	平成26年5月27日 07時53分ごろ
発生場所	広島県尾道市高根島 <sup>こうね</sup> 北方沖の青木瀬戸 高根島灯台から真方位359° 680m付近 （概位 北緯34° 20.60′ 東経133° 04.59′）
事故調査の経過	平成26年5月27日、本事故の調査を担当する主管調査官（広島事務所）ほか1人の地方事故調査官を指名した。 原因関係者から意見聴取を行った。
<b>事実情報</b> 船種船名、総トン数 船舶番号、船舶所有者等 L×B×D、船質 機関、出力、進水等	A 油タンカー 第六十二英山丸 <sup>えいざん</sup> 、3,520トン 135499、山本汽船株式会社 104.48m×15.60m×8.25m、鋼 ディーゼル機関、2,942kW、平成12年9月 B 油タンカー BLUE STARS <sup>ブルースターズ</sup> 5（キリバス共和国籍）、299トン 9005649（IMO番号）、NAGASAKI SHIPPING PTE LTD 50.80m（Lr）×8.80m×4.20m、鋼 ディーゼル機関、625kW、1990年（建造年）
乗組員等に関する情報	A 船長A 男性 61歳 一級海技士（航海） 免許年月日 昭和59年12月20日 免状交付年月日 平成26年1月21日 免状有効期間満了日 平成31年12月19日 B 船長B 男性 73歳 暫定締約国資格受有者承認証 船長（キリバス共和国発給） 交付年月日 2014年5月16日 （2014年8月16日まで有効）
死傷者等	なし
損傷	A 右舷中央部に破口及び擦過傷、右舷中央部のハンドレールに損傷 B 船首部に破口及び凹損
事故の経過	A船は、船長Aほか11人が乗り組み、空船で、平成26年5月27日07時40分ごろ、船長Aが操船指揮をとり、甲板長及び甲板員が見張りの補助に、機関長が機関操作に、操舵手（以下「操舵手A」という。）が手動操舵について、高根島西方沖を青木瀬戸（広島県三

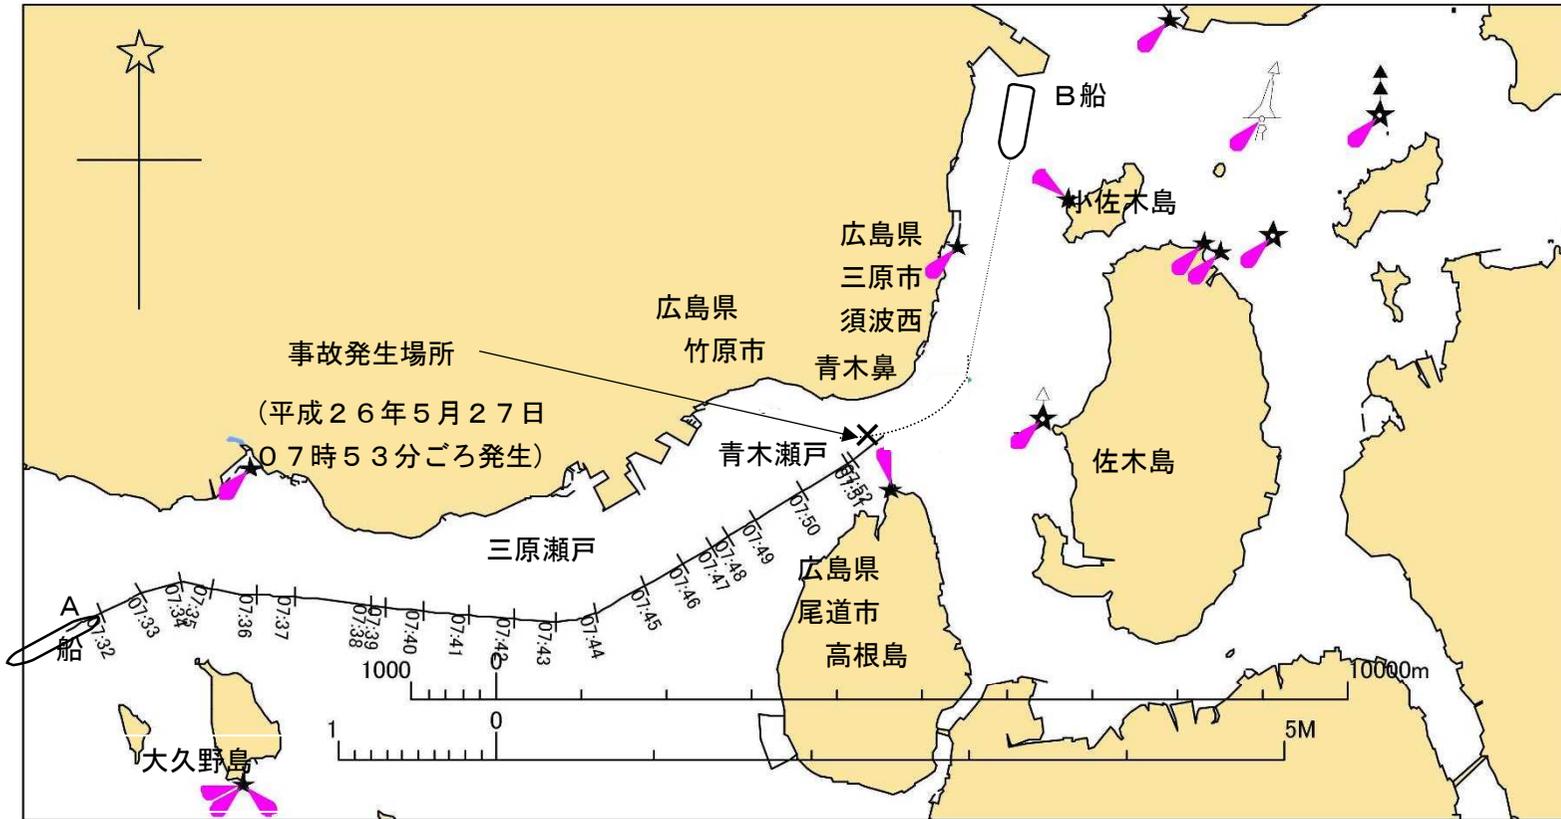
付図1 事故発生経過概略図

船長Aは、青木瀬戸の中央付近を航行する態勢で高根島北西方沖を約14ノット(kn)の速力(対地速力、以下同じ。)で北東進中、3海里(M)レンジ及び1.5Mレンジとして作動中のレーダー2台で左舷船首方にB船の映像を認めた。

船長Aは、レーダーでB船が三原市須波西の沿岸に寄って青木鼻付近に達したことを認めたが、青木鼻から高根島の西岸沖に向けて南進するように思えたので、B船と高根島北方沖に当たる青木瀬戸の中央付近で、右舷対右舷で約70m隔てて通過するものと考えて北東進を続けた。

A船は、青木瀬戸の最狭部に差し掛かった頃、船長Aが、B船の汽笛信号(短音1回)を聴き、操舵手Aに左舵一杯を指示したが、07時53分ごろ、高根島北方沖の青木瀬戸の最狭部付近において、A船の右舷中央部とB船の船首部とが衝突した。

船長Bは、三原市小佐木島東方沖を西進中に霧で視界制限状態となったことを認めたので、日出後であったが法定灯火を表示し、その後、須波西の沿岸寄りを約6~7knの速力に減速して南進中、0.5Mレンジとしたレーダーで右舷船首方にA船の映像を認めた。

船長Bは、青木鼻の予定変針場所に接近したので右転することとし、B船が右転すればA船も右転するものと思い、短音1回を吹鳴して右転を始めた。
