船舶事故調査報告書

船種 船名 貨物船 MARIE GRACE
IMO番号 9460332
総トン数 29,911トン

船種 船名 油タンカー 大祥丸
船舶番号 132316
総トン数 429トン

事故種類 衝突
発生日時 平成26年8月16日 06時23分ごろ
発生場所 愛媛県新居浜市新居浜港北方沖
新居浜港西防波堤灯台から真方位035° 2,200m付近
(概位 北緯33° 59.81' 東経133° 16.55')

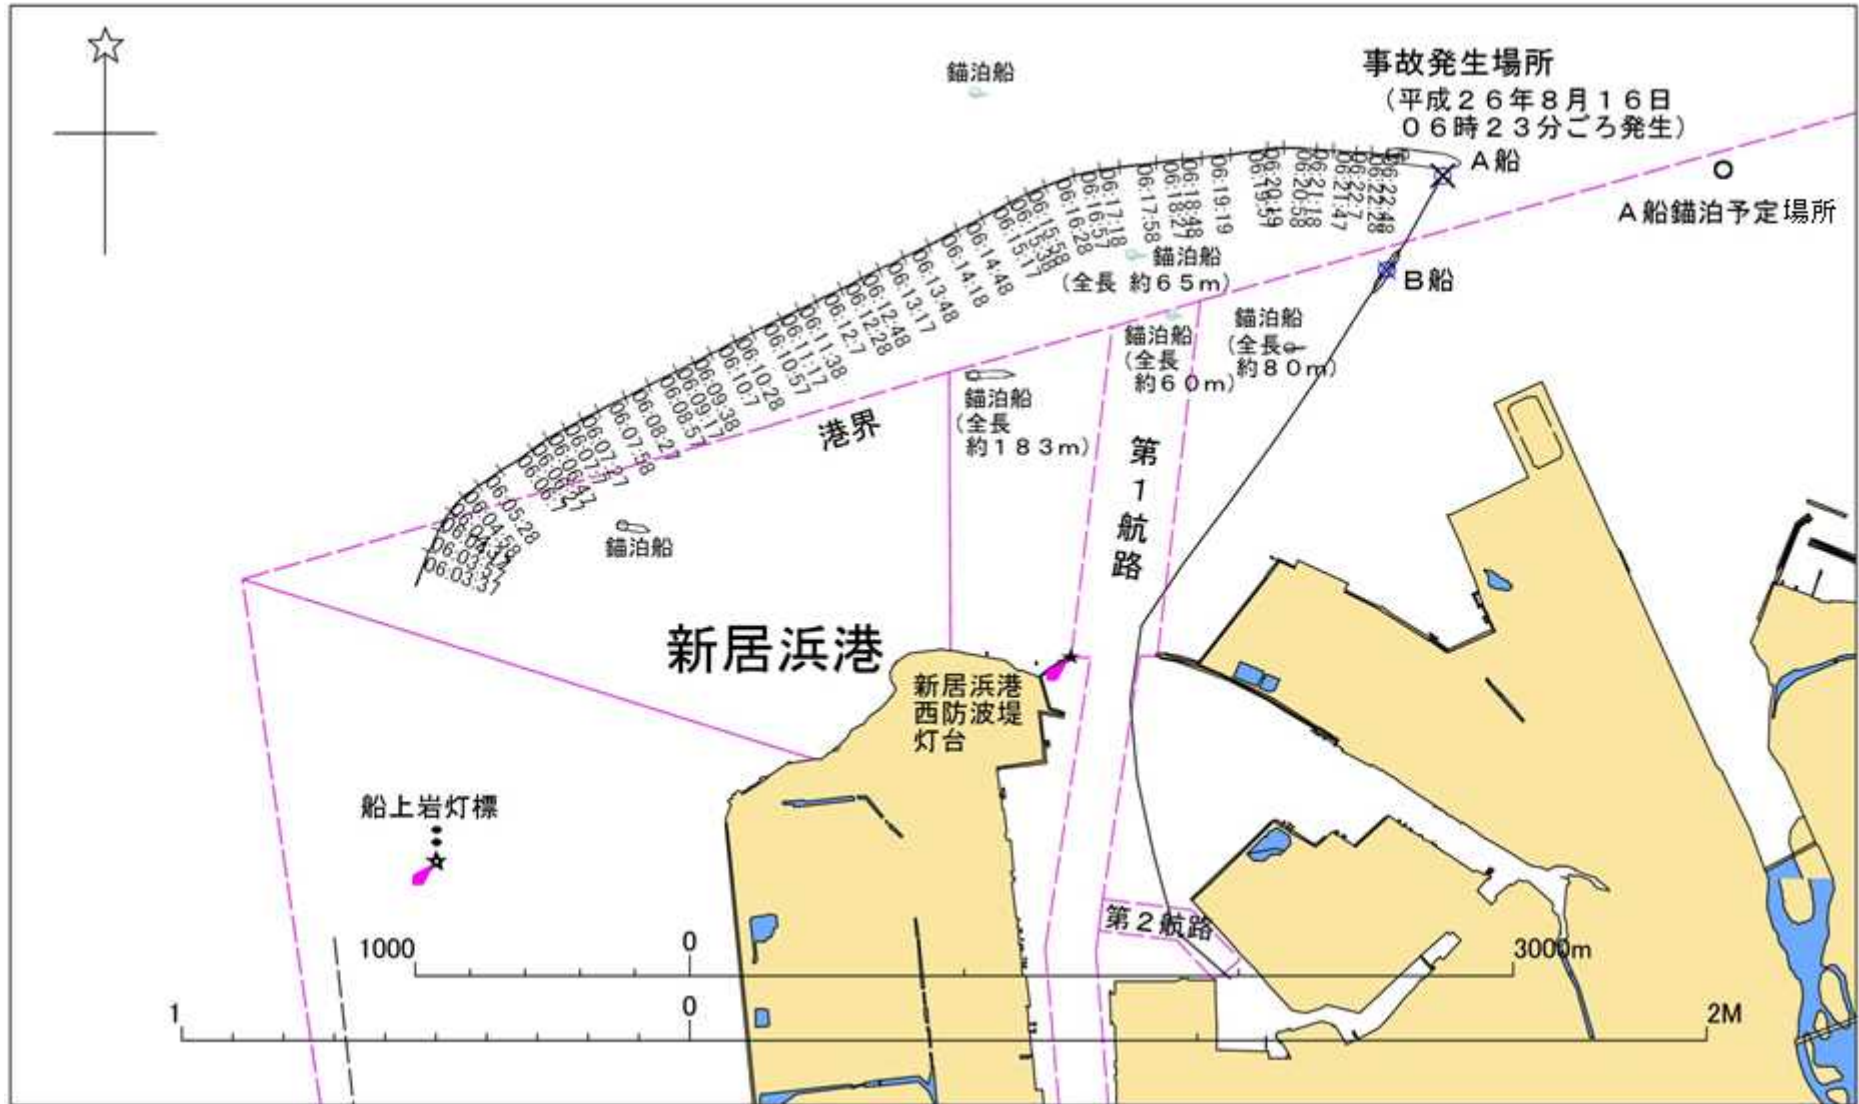
付図1 推定航行経路図

本事故の発生日時は、平成26年8月16日06時23分ごろで、発生場所は、新居浜市所在の新居浜港西防波堤灯台から035°（真方位、以下同じ。）2,200m付近であった。

（付図1 推定航行経路図 参照）
