船舶事故調査報告書

平成27年11月12日
 運輸安全委員会（海事専門部会）議決
 委員 庄司邦昭（部会長）
 委員 小須田 敏
 委員 根本美奈

事故種類	衝突
発生日時	平成27年5月19日 03時19分ごろ
発生場所	山口県周防大島町沖家室島南方沖 沖家室島長瀬灯標から真方位199°1,140m付近 （概位 北緯33°50.19′ 東経132°21.64′）
事故調査の経過	平成27年5月25日、本事故の調査を担当する主管調査官（広島事務所）ほか1人の地方事故調査官を指名した。 原因関係者から意見聴取を行った。
事実情報 船種船名、総トン数 船舶番号、船舶所有者等 L×B×D、船質 機関、出力、進水等	A ケミカルタンカー WOO HWANG（マルタ共和国籍）、2,361トン 9284427（IMO番号）、GSH1 CHEM-PROD CARRIER III AS 87.34m×14.00m×7.30m、鋼 ディーゼル機関、1,960kW、2003年12月（建造年月） B 押船 第三なると丸、108トン 133926、上撫海運有限会社 25.50m×7.50m×3.20m、鋼 ディーゼル機関、514kW、平成5年12月28日 C はしけ AS103、総トン数なし なし、東海運株式会社 57.00m×9.95m×4.40m、鋼 機関なし、平成5年（建造年）
乗組員等に関する情報	A 船長A（大韓民国籍） 男性 63歳 締約国資格受有者承認証 船長（マルタ共和国発給） 交付年月日 2013年10月7日 （2016年12月31日まで有効） 航海士A（大韓民国籍） 男性 23歳 締約国資格受有者承認証 1等航海士（マルタ共和国発給） 交付年月日 2013年9月26日 （2016年6月30日まで有効） B 船長B 男性 40歳

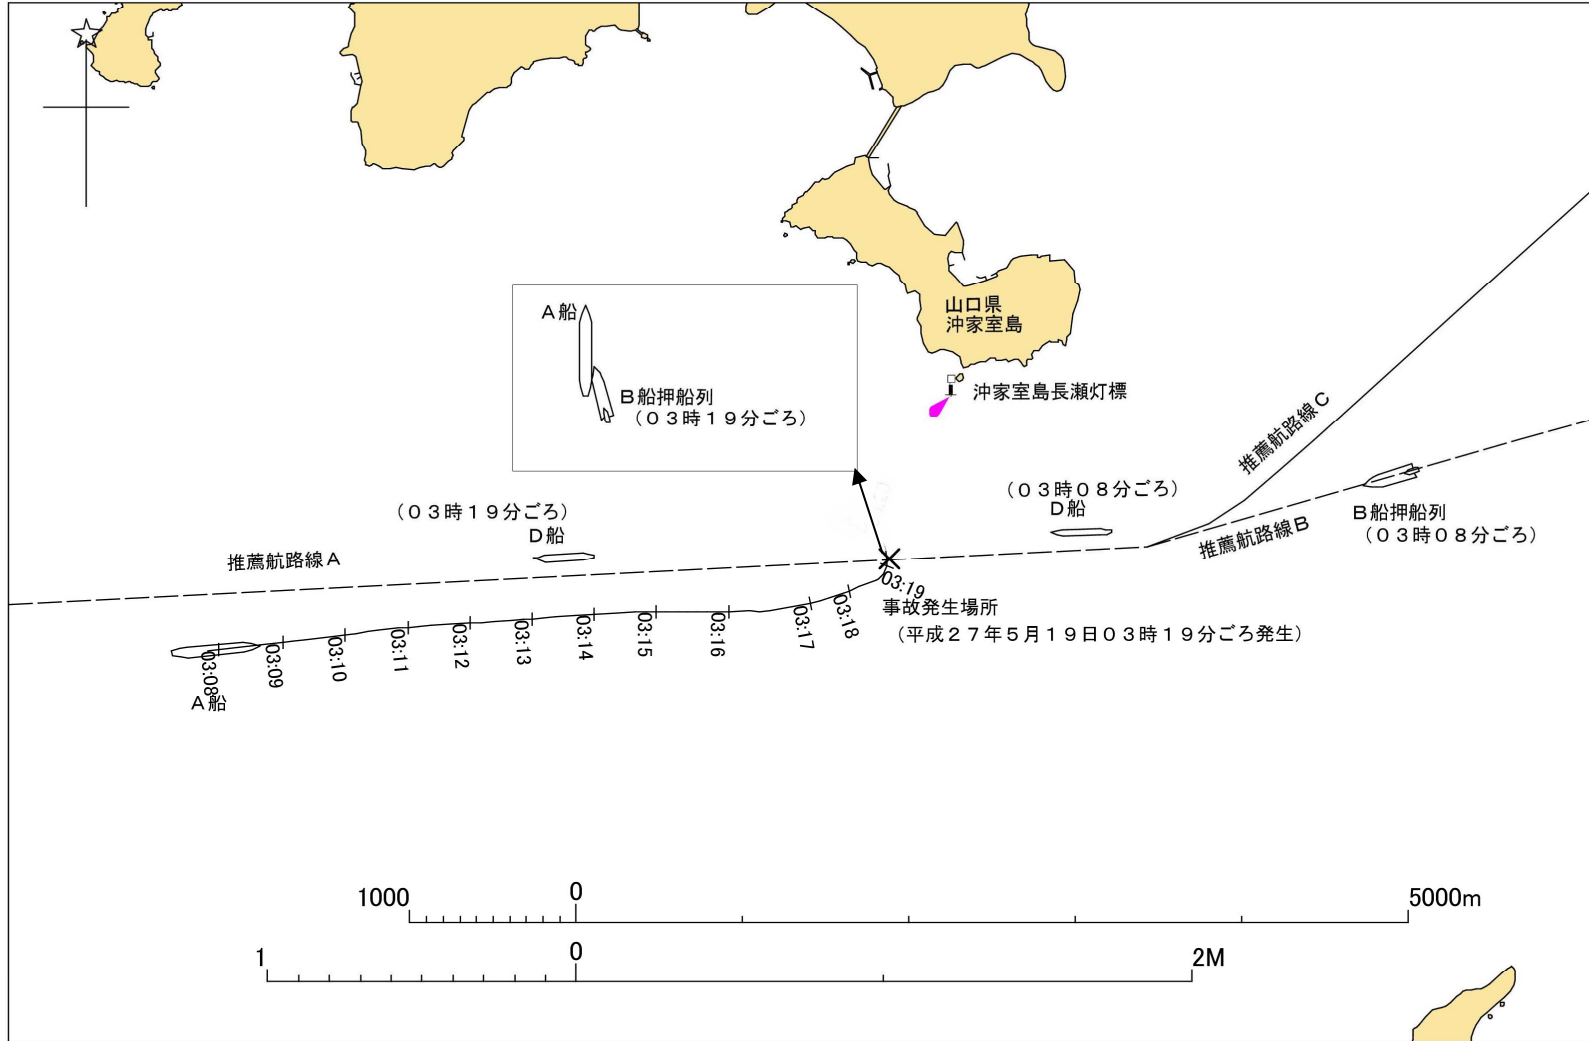
付図1 事故発生経過概略図

<p>原因</p>	<p>本事故は、夜間、沖家室島南方沖において、A船が東進中、B船押船列が西南西進中、航海士Aが、見張りを適切に行っていなかったため、B船押船列の接近に気付かず、予定変針場所に接近したときにB船押船列の船首方で左転を開始し、また、航海士Bが、D船に注意を向け、A船に対する見張りを適切に行っていなかったため、A船がB</p>

船押船列の船首方で左転を開始したことに気付くのが遅れ、A船とC船とが衝突したことにより発生したものと考えられる。
参考	今後の同種事故等の再発防止に役立つ事項として、次のことが考えられる。 <ul style="list-style-type: none">・ 予定変針場所付近で他船と接近する状況になった場合、適切な見張りをを行い、他船と安全な距離を隔てて通過することを優先し、その後、変針すること。
