## 船舶事故調査報告書

事故種類	火災
発生日時	平成27年5月6日 09時30分ごろ
発生場所	山口県下松市笠戸島南東方沖 火振岬灯台から真方位127° 2.3海里付近 （概位 北緯33° 54.40′ 東経131° 51.30′）
事故調査の経過	平成27年6月22日、本事故の調査を担当する主管調査官（広島事務所）ほか1人の地方事故調査官を指名した。 原因関係者から意見聴取を行った。
事実情報 船種船名、総トン数 船舶番号、船舶所有者等 L×B×D、船質 機関、出力、進水等	漁船 住福丸、4.85トン YG3-38752（漁船登録番号）、個人所有 11.19m (Lr) × 2.33m × 0.83m、FRP ディーゼル機関、漁船法馬力数15、昭和51年3月30日
乗組員等に関する情報	船長 男性 79歳 一級小型船舶操縦士・特殊小型船舶操縦士・特定 免許登録日 昭和50年4月4日 免許証交付日 平成26年5月9日 （平成32年9月29日まで有効）
死傷者等	なし
損傷	機関室、操舵室及び上甲板が焼損
事故の経過	<p>本船は、船長が、1人で乗り組み、笠戸島南東方沖でごち網の揚網作業中、同網の引揚げロープを巻上げ用ローラに取り付けようとして船首方を振り向いたところ、機関室船尾側出入口引き戸の隙間から黒煙が出ていた。</p> <p>本船は、船長が、黒煙の出ていなかった機関室船首側の出入口から機関室内の様子を見ようと同出入口の引き戸を開けたが、機関室内に黒煙が充満して様子が分からなかったため、機関室船尾側の出入口の引き戸を開けたところ、炎が噴出し、主機が停止した。</p> <p>船長は、バケツで水を掛けて消火しようと思ったが、付近を航行していたプレジャーボートが来援し、避難するように言われたので、同プレジャーボートに移乗した。</p> <p>本船は、プレジャーボートからの連絡で駆けつけた巡視艇によって消火されたのち、僚船にえい航されて帰港し、その後解撤処分され</p>

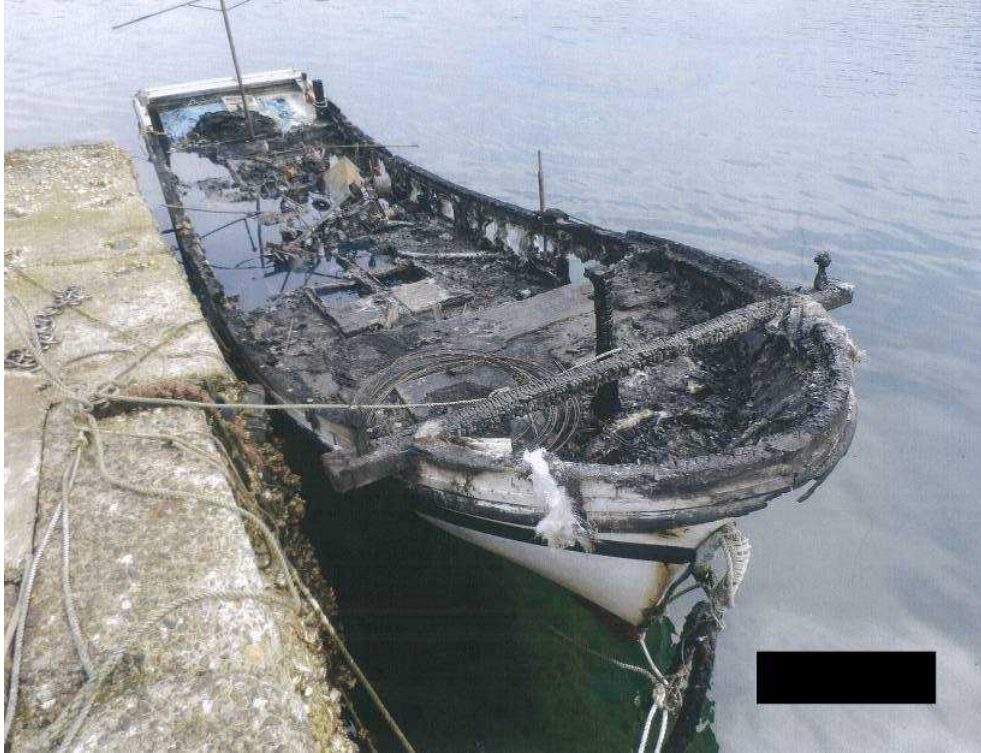
写真1 本船の焼損状況

<p>た。</p> <p>(付図1 事故発生場所概略図、写真1 本船の焼損状況 参照)</p>
気象・海象	<p>気象：天気 晴れ、風向 東、風力 1、視界 良好</p> <p>海象：海上 平穏</p>
その他の事項	<p>本船は、本事故当時、網がプロペラに絡まないように約1ノットの対地速力で北方に向けて航行していた。</p> <p>船長は、出港前に機関室内の点検を行っていなかったが、本事故の3、4日前に機関室内の点検を行った際、燃料油（A重油）の漏れや異臭等を認めていなかった。</p> <p>本船は、進水時以来、電気配線の交換が行われていなかった。</p>
<b>分析</b> 乗組員等の関与 船体・機関等の関与 気象・海象等の関与 判明した事項の解析	<p>不明</p> <p>不明</p> <p>なし</p> <p>本船は、笠戸島南東方沖で揚網作業中、機関室から出火したものと考えられるが、出火に至った状況を明らかにすることはできなかった。</p>
<b>原因</b>	<p>本事故は、本船が、笠戸島南東方沖で揚網作業中、機関室から出火したことにより発生したものと考えられる。</p>
<b>参考</b>	<p>今後の同種事故等の再発防止に役立つ事項として、次のことが考えられる。</p> <ul style="list-style-type: none"> <li>・出港前に主機を始動する際、機関室内の点検を行うこと。</li> </ul>
