船舶事故調査報告書

事故種類	乗揚
発生日時	平成27年6月30日 23時15分ごろ
発生場所	山口県大 ^{おおぼたけ} 島瀬戸西口 大磯灯台から真方位294° 160m付近 （概位 北緯33° 57.2′ 東経132° 10.6′）
事故の概要	貨物船 ^{せんえい} 泉栄丸は、山口県大島瀬戸西口を東進中、沖ノ離岩付近の浅所に乗り揚げた。 泉栄丸は、船底外板に凹損を伴う擦過傷を生じたが、死傷者はいなかった。
事故調査の経過	平成27年7月6日、本事故の調査を担当する主管調査官（広島事務所）ほか1人の地方事故調査官を指名した。 原因関係者から意見聴取を行った。
事実情報 船種船名、総トン数 船舶番号、船舶所有者等 L×B×D、船質 機関、出力、進水等	貨物船 泉栄丸、499トン 134928、株式会社広島 SHIPPING 75.92m×12.00m×7.00m、鋼 ディーゼル機関、735kW、平成7年3月30日
乗組員等に関する情報	船長 男性 74歳 三級海技士（航海） 免許年月日 昭和43年12月20日 免状交付年月日 平成25年4月3日 免状有効期間満了日 平成30年11月24日
死傷者等	なし
損傷	船底外板に凹損を伴う擦過傷
気象・海象	気象：天気 雨、風向 南西、風力 2、視界 良好 海象：海上 平穏、潮汐 下げ潮の中央期、潮流 西流約5ノット (kn)
事故の経過	本船は、船長ほか4人が乗り組み、石炭約1,530tを積載し、船長が単独の船橋当直に当たり、手動操舵により約10.5knの速力（対地速力、以下同じ。）で大島航路第3号灯浮標に向けて北進した。 船長は、大島航路第3号灯浮標付近に至ったとき、3海里（M）レンジとして船首方が4Mの範囲まで表示できるように設定したレーダ

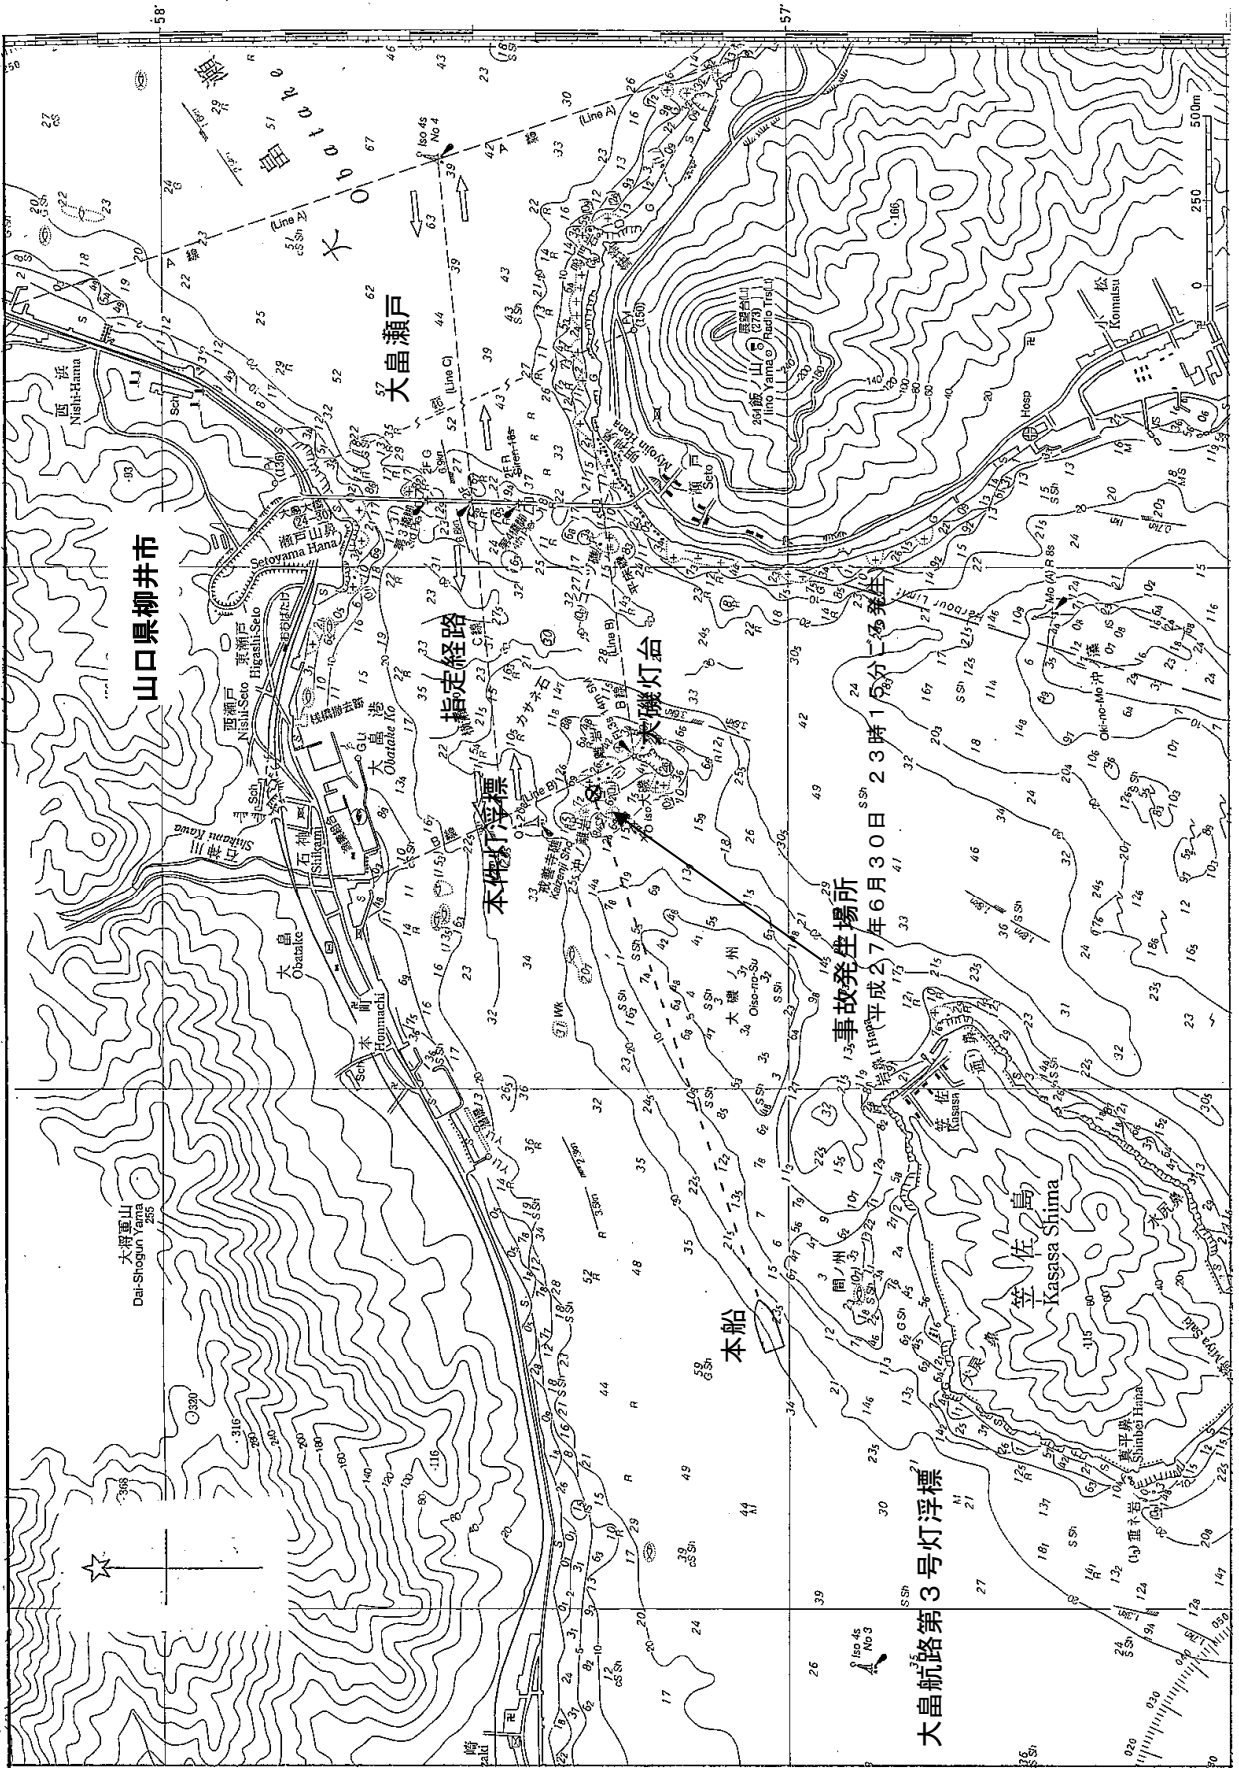
付図1 事故発生經過概略図

<p>一で大島瀬戸付近に通航船がないことを確認するとともに、大島瀬戸西口に設置された戒善寺礁灯浮標（以下「本件灯浮標」という。）を航路の中央標識<small>かいぜんじ</small>と思い、本件灯浮標の右側約30m沖に向かう針路で東進した。</p> <p>船長は、本件灯浮標に接近するにつれ、いつもより本件灯浮標から離れていることに気付いたものの、本件灯浮標の右側を通過するので安全に通過できると思い、そのまま約5.5knの速力で大島瀬戸西口を進航していたところ、平成27年6月30日23時15分ごろドンドンという音と振動と共に行きあしが止まり、船体が右舷側に傾いたので、本船が沖ノ離岩付近の浅所に乗り揚げたことに気付いた。</p> <p>本船は、船長が後進をかけて離礁しようと試みたものの離礁できなかったため、会社及び海上保安庁に乗り揚げたことを連絡し、会社が手配したタグボートで引き下ろされた後、山口県柳井市柳井港で船底調査を実施した結果、運航に支障のない損傷であったことから運航を再開した。</p> <p>（付図1 事故発生経過概略図 参照）</p>
<p>その他の事項</p>	<p>船長は、平成27年6月12日に本船へ乗船した。</p> <p>船長は、本船乗船以前に2回、本船乗船後に2～3回、大島瀬戸を航行していた。</p> <p>船長は、約15年前、大島瀬戸付近の状況が記載された海図163（大島瀬戸至室積港）を見た際、指定経路の中央部付近にあった本件灯浮標を航路の中央標識と思い、大島瀬戸付近の航路標識や障害物の所在などを確認せず、その後も海図等で大島瀬戸付近の水路調査を行わなかった。</p> <p>本船は、大島瀬戸付近の状況が記載された海図W152（大島瀬戸）及びW163を備え付けていたほか、大島瀬戸付近の浅所を表示できるGPSプロッターを装備していた。</p> <p>海図W152及びW163によれば、本件灯浮標は北方位標識であり、本件灯浮標の北側に可航水域があることを示している。</p> <p>本船の喫水は、船首約3.47m、船尾約4.62mであった。</p>
<p>分析</p> <p>乗組員等の関与</p> <p>船体・機関等の関与</p> <p>気象・海象等の関与</p> <p>判明した事項の解析</p>	<p>あり</p> <p>なし</p> <p>なし</p> <p>本船は、大島瀬戸西口を東進中、船長が、水路調査を適切に行っていなかったことから、本件灯浮標を航路の中央線を示す標識と思い込み、本件灯浮標の南側に向けて航行し、沖ノ離岩付近の浅所に乗り揚げたものと考えられる。</p> <p>船長は、本件灯浮標が海図上で大島瀬戸指定経路の中央付近に記載されていたことから本件灯浮標を航路の中央線を示す標識と思い込ん</p>

だものと考えられる。
原因	本事故は、夜間、本船が、大島瀬戸西口を東進中、船長が、水路調査を適切に行っていなかったため、本件灯浮標を航路の中央線を示す標識と思い込み、本件灯浮標の南側に向けて航行し、沖ノ離岩付近の浅所に乗り揚げたことによって発生したのと考えられる。
参考	今後の同種事故等の再発防止に役立つ事項として、次のことが考えられる。 ・海図等を用いて予定航行海域の水路調査を適切に行うこと。
