船舶事故調査報告書

平成27年11月26日
 運輸安全委員会（海事専門部会）議決
 委員 庄司邦昭（部会長）
 委員 小須田 敏
 委員 根本美奈

事故種類	衝突
発生日時	平成25年7月5日 23時24分ごろ
発生場所	香川県丸亀市広島南東方沖の備讃瀬戸北航路 波節岩灯標から真方位054° 2,520m付近 （概位 北緯34° 21.49′ 東経133° 44.25′）
事故調査の経過	平成25年8月7日、本事故の調査を担当する主管調査官（広島事務所）を指名した。 なお、後日、1人の地方事故調査官を新たに指名した。 原因関係者から意見聴取を行った。
事実情報 船種船名、総トン数 船舶番号、船舶所有者等 L×B×D、船質 機関、出力、進水等	A 貨物船 吉祥丸、199トン 133946、大島物流株式会社 58.16m×9.50m×5.30m、鋼 ディーゼル機関、735kW、平成5年9月 B 警戒船 あさかぜ、50トン 125289、五栄海陸興業株式会社 26.50m×5.60m×2.58m、鋼 ディーゼル機関2基、1,322kW（合計）、昭和58年10月4日
乗組員等に関する情報	A 船長A 男性 63歳 三級航海士（航海） 免許年月日 昭和46年12月10日 免状交付年月日 平成22年7月28日 免状有効期間満了日 平成28年1月17日 B 船長B 男性 61歳 三級航海士（航海） 免許年月日 平成3年12月11日 免状交付年月日 平成23年10月18日 免状有効期間満了日 平成28年12月10日
死傷者等	なし
損傷	A 左舷船首部に擦過傷 B 上甲板右舷側手すりに曲損及び船橋右舷側部に損傷
事故の経過	A船は、船長Aほか2人が乗り組み、船長Aが単独の船橋当直につ

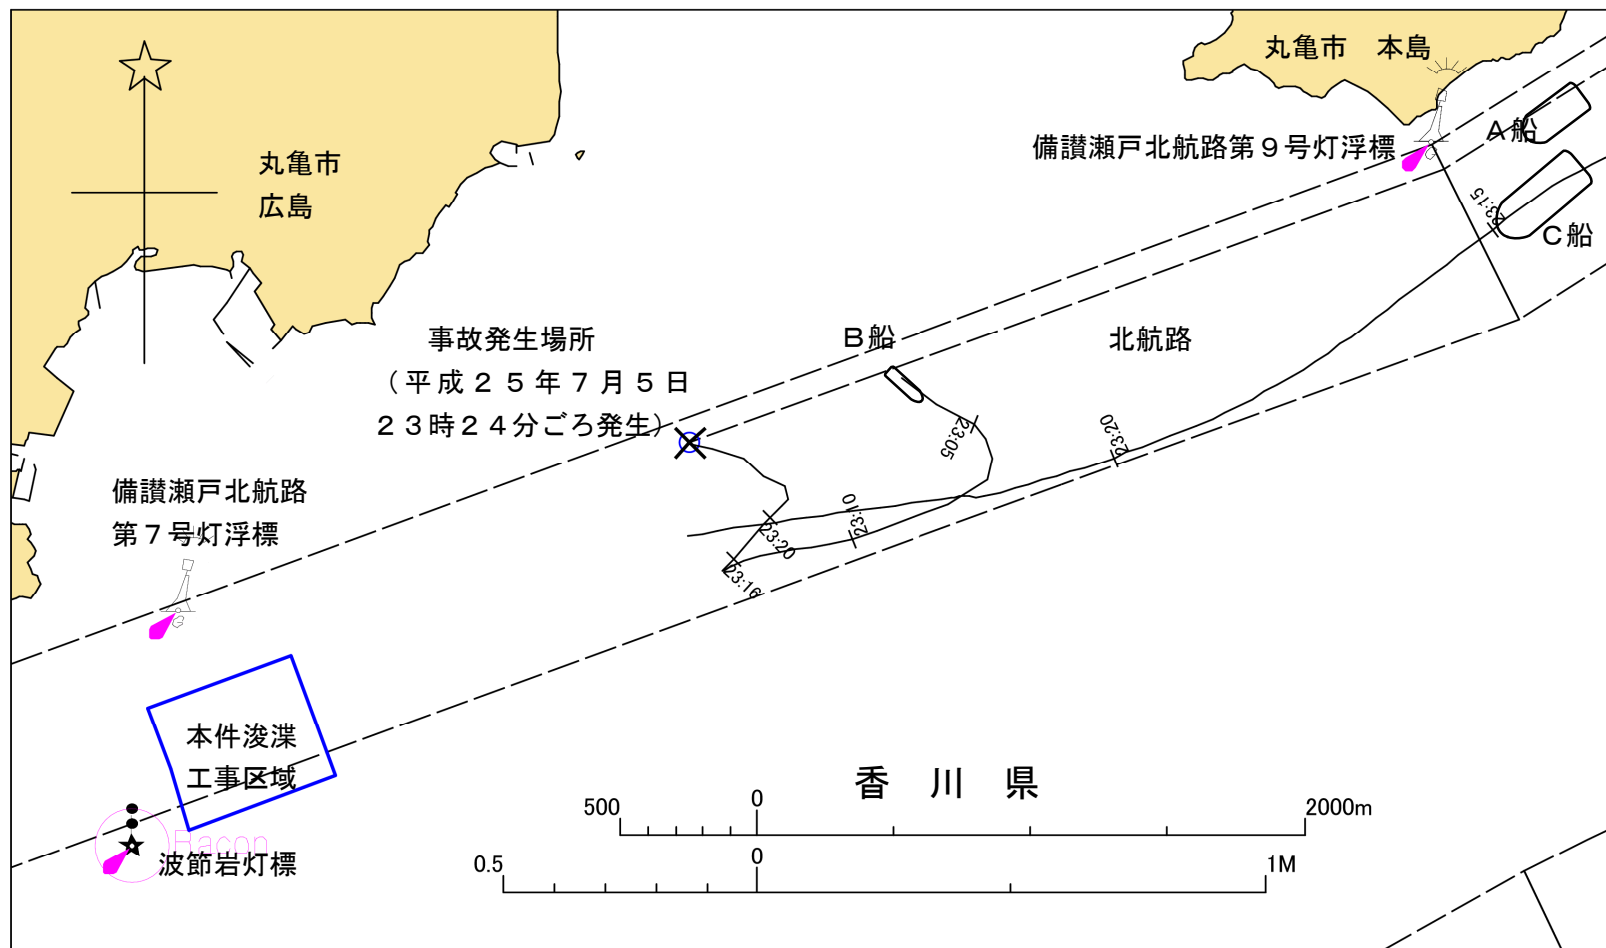
付図1 事故発生経過概略図

き、法定灯火を表示し、広島東方沖を備讃瀬戸北航路（以下「北航路」という。）に沿って手動操舵により西南西進した。

船長Aは、船尾方からA船を追い越す態勢で接近する船舶（以下「C船」という。）の灯火を視認したので、瀬戸大橋を通過した後、北航路の北寄りに進路をとり、備讃瀬戸北航路第9号灯浮標を通過する頃、針路を真方位250°に定めた。

船長Aは、このころ、左舷船首方に「波節岩灯標北東方の北航路を含む浚渫工事区域」（以下「本件浚渫工事区域」という。）で警戒業務に従事して漂泊中のB船の灯火を認めた。

船長Aは、北航路に沿って約10ノット（kn）の速力（対地速力、以下同じ。）で、手動操舵により航行を続け、その後、左舷正横付近にC船が並んだとき、C船の速力が約11.5knであることをレーダーで確認した。

船長Aは、左舷船首方のB船との距離が約0.3海里（M）になった頃、B船が北西進を始めてA船に接近してくるのを認めたが、B船がA船に対して北航路の北側に寄れと注意をしているだけなので、いずれB船がA船を避けるものと思った。

船長Aは、北西進中のB船が左舷船首100m付近に接近し、更に接近するのを見て衝突の危険を感じ、汽笛で短音の吹鳴を始め、探照灯をB船の方向に照射した。

A船は、B船との距離が約30～40mとなったとき機関を中立としたが、平成25年7月5日23時24分ごろ、広島南東方沖の北航路において、その左舷船首部とB船の右舷中央部とが衝突した。

船長Bは、操舵についていたとき、23時15分ごろ、北航路に沿う針路よりも南方に向けて西南西進するC船の灯火を認めた。

船長Bは、C船が本件浚渫工事区域に向かう針路で航行していたので、C船に対してVHFで注意喚起をしようと思い、機関を中立とし、風潮流により北東方に圧流されながら、AISで確認したC船の船名をVHFで3回呼び出したが応答がなかった。

船長Bは、C船に注意を向けながら、23時22分ごろ、漂泊状態から約5～7knの速力で北西進を始めた。

船長Bは、VHF交信をする船長Bに替わって操舵についていた航海士Bに対し、右転を指示した後、右舷船尾方にA船を認めて「危ない」という声を出したが、B船とA船とが衝突した。
