船舶事故調査報告書

平成27年11月12日
運輸安全委員会（海事専門部会）議決

事故種類	衝突
発生日時	平成26年9月10日 10時20分ごろ
発生場所	関門港 ^{ひびき} 響新港区 響新港西1号防波堤東灯台から真方位283° 1.0海里（M）付近 （概位 北緯33° 57.57′ 東経130° 44.98′）
事故調査の経過	平成26年10月21日、本事故の調査を担当する主管調査官（門司事務所）ほか1人の地方事故調査官を指名した。 原因関係者から意見聴取を行った。
事実情報 船種船名、総トン数 船舶番号、船舶所有者等 L×B×D、船質 機関、出力、進水等	A 貨物船兼石材砂利運搬船 ^{しやうき} 祥輝丸、483トン 134469、よつみ海運有限会社 58.97m（Lr）×13.00m×5.90m、鋼 ディーゼル機関、735kW、平成6年3月29日 B プレジャーボート ^{あわじ} 淡路丸、5トン未満 290-12570福岡、個人所有 10.74m（Lr）×2.45m×0.77m、FRP ディーゼル機関、250.07kW、昭和53年7月
乗組員等に関する情報	A 船長A 男性 47歳 三級海技士（航海） 免許年月日 平成26年3月14日 免状交付年月日 平成26年3月14日 免状有効期間満了日 平成31年3月13日 航海士A 男性 55歳 五級海技士（航海） 免許年月日 平成13年6月28日 免状交付年月日 平成23年6月24日 免状有効期間満了日 平成28年6月27日 B 船長B 男性 67歳 一級小型船舶操縦士・特殊小型船舶操縦士・特定 免許登録日 平成16年12月2日 免許証交付日 平成26年7月18日 （平成31年12月2日まで有効）

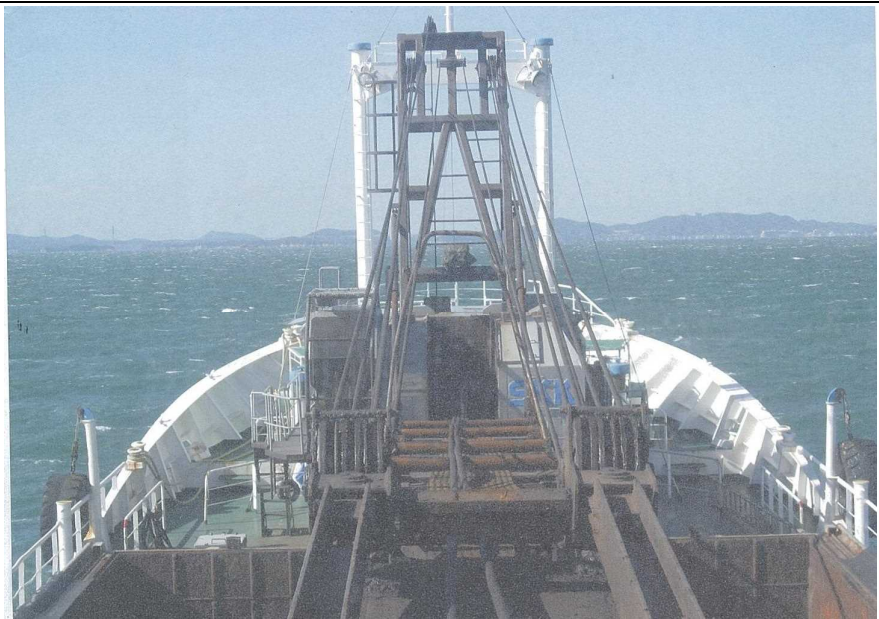
気象・海象	気象：天気 晴れ、風向 南西、風力 2、視界 良好 海象：海上 平穏
その他の事項	航海士Aは、A船船首の荷役用クレーンなどにより、船橋から船首方の見張りに支障があることを知っていた。（写真1参照）

写真1 A船船橋からの視界状況

航海士Aは、A船船首の荷役用クレーンなどにより、船橋から船首方の見張りに支障があったことから、B船を視認できなかった可能性があると考えられる。

参考	今後の同種事故等の再発防止に役立つ事項として、次のことが考えられる。 <ul style="list-style-type: none">・ 常時、周囲の見張りを適切に行うこと。・ 船橋当直者は、見張りの妨げとなる作業を行わないこと。
-----------	--

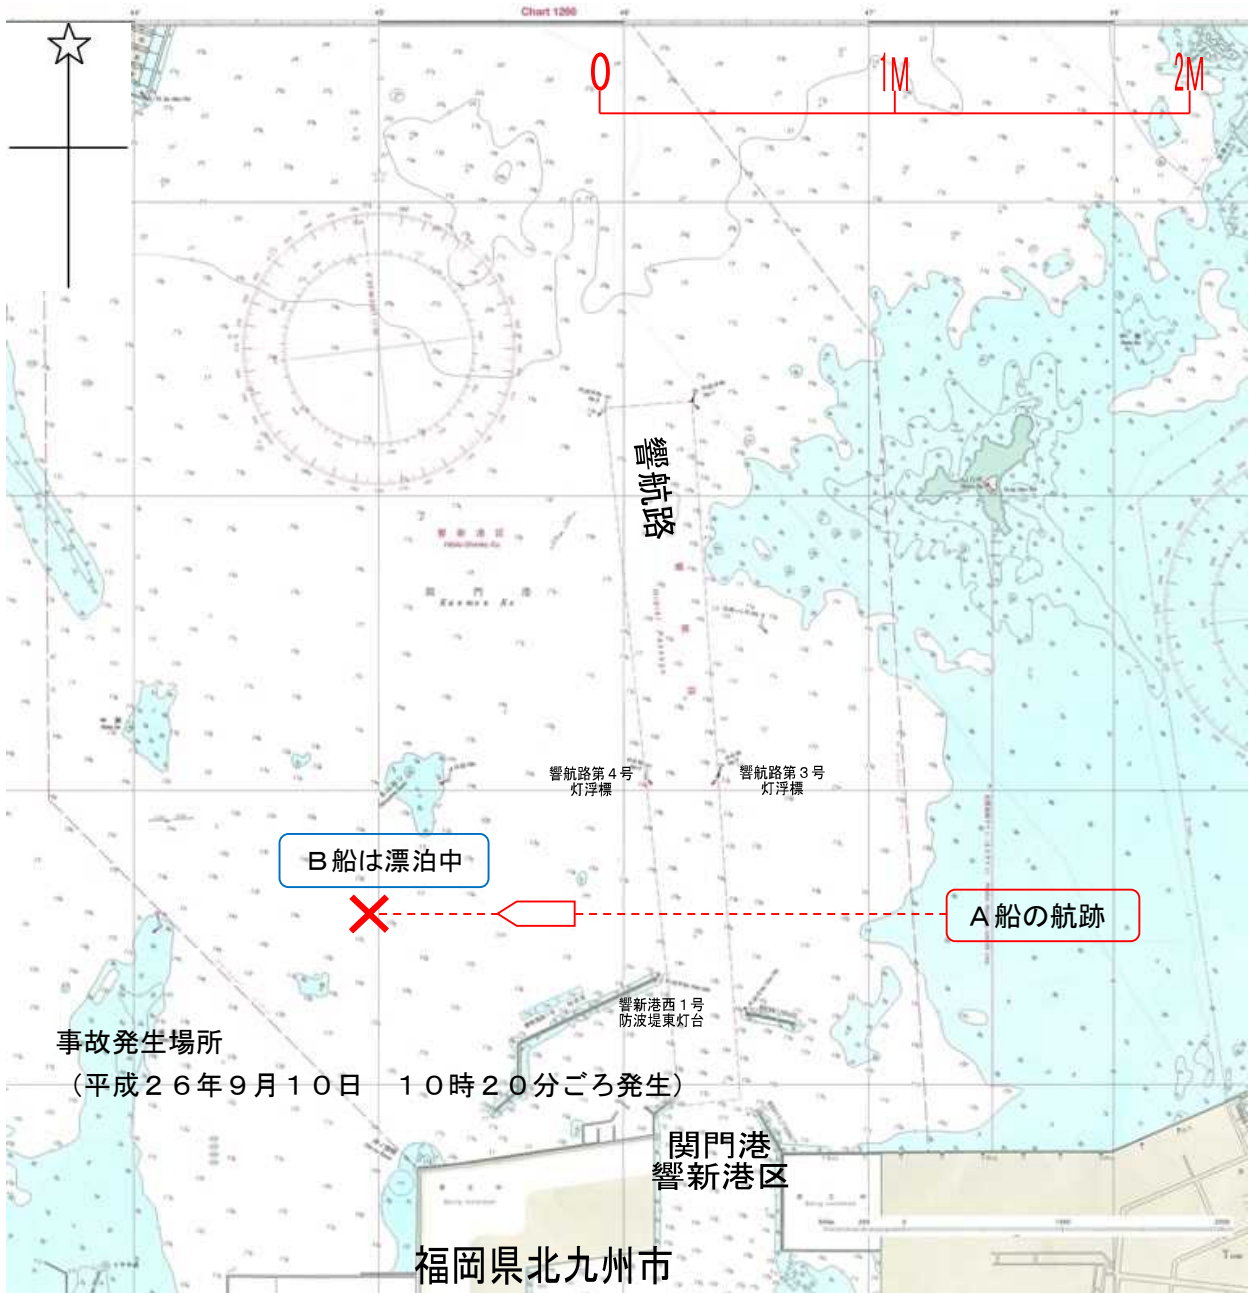
付図1 事故発生経過概略図

A船は、関門港響新港区を西進中、航海士Aが、前路に航行の支障となる船舶を見掛けず、他船がないと思ってGPSプロッターの設定作業を行い、船首方の見張りを行っていなかったことから、前路で漂流中のB船に気付かずに航行し、B船と衝突したものと考えられる。

B船は、関門港響新港区で漂流中、船長Bが、左舷後方に西航するA船を視認したものの、B船の周辺海域には浅所が多数存在しており、また、一般の貨物船が同海域の北方を航行していたので、A船も一般の貨物船と同様に航行し、接近することはないと思い、A船に対する見張りを適切に行っていなかったことから、A船の接近に気付かずに漂流を続け、A船と衝突したものと考えられる。
