船舶事故調査報告書

平成27年11月12日
運輸安全委員会（海事専門部会）議決

事故種類	乗揚
発生日時	平成26年11月16日 05時30分ごろ
発生場所	鹿児島県 <small>くちのえらぶ</small> 口永良部島野埼北岸の浅所 野埼灯台から真方位004° 500m付近 (概位 北緯30° 29.43′ 東経130° 08.89′)
事故調査の経過	平成27年5月20日、本事故の調査を担当する主管調査官（門司事務所）ほか1人の地方事故調査官を指名した。 原因関係者から意見聴取を行った。
事実情報 船種船名、総トン数 船舶番号、船舶所有者等 L×B×D、船質 機関、出力、進水等	漁船 第二十七 <small>にっしょう</small> 日昇丸、19トン KG2-3606（漁船登録番号）、有限会社日昇丸 17.99m (Lr) × 4.68m × 1.34m、FRP ディーゼル機関、漁船法馬力数190、昭和60年10月28日
乗組員等に関する情報	船長 男性 61歳 一級小型船舶操縦士・特殊小型船舶操縦士・特定 免許登録日 昭和50年4月4日 免許証交付日 平成26年1月10日 (平成31年7月12日まで有効)
死傷者等	なし
損傷	両舷ビルジキールに破損、右舷中央部船底外板に破口、キールに凹損及び擦過傷、シューピースに曲損、プロペラ翼に曲損
事故の経過	本船は、船長ほか6人が乗り組み、鹿児島県 <small>やく</small> 屋久島北東方沖でのまき網漁の操業を終え、GPSプロッターに表示された等深線の情報を頼りに、‘口永良部島野埼北岸の石浜付近で陸岸から約0.25海里（M）、水深約10m以下の場所’（以下「本件錨地」という。）に錨泊する目的で、船長が単独で航海当直に当たり、口永良部島北方沖を自動操舵により約9～10ノット（kn）の速力（対地速力、以下同じ。）で西南西進していた。 船長は、レーダー及びGPSプロッターのレンジを適宜切り換えて使用し、本件錨地まで約3Mの距離で、手動操舵に切り換え、速力を約2～3knまで減じ、西南西進を続けて、魚群探知機の画面を確認したところ、水深の急激な減少を確認した直後、平成26年11月16日05時30分ごろ船底からの振動を感じるとともに本船の行きあし

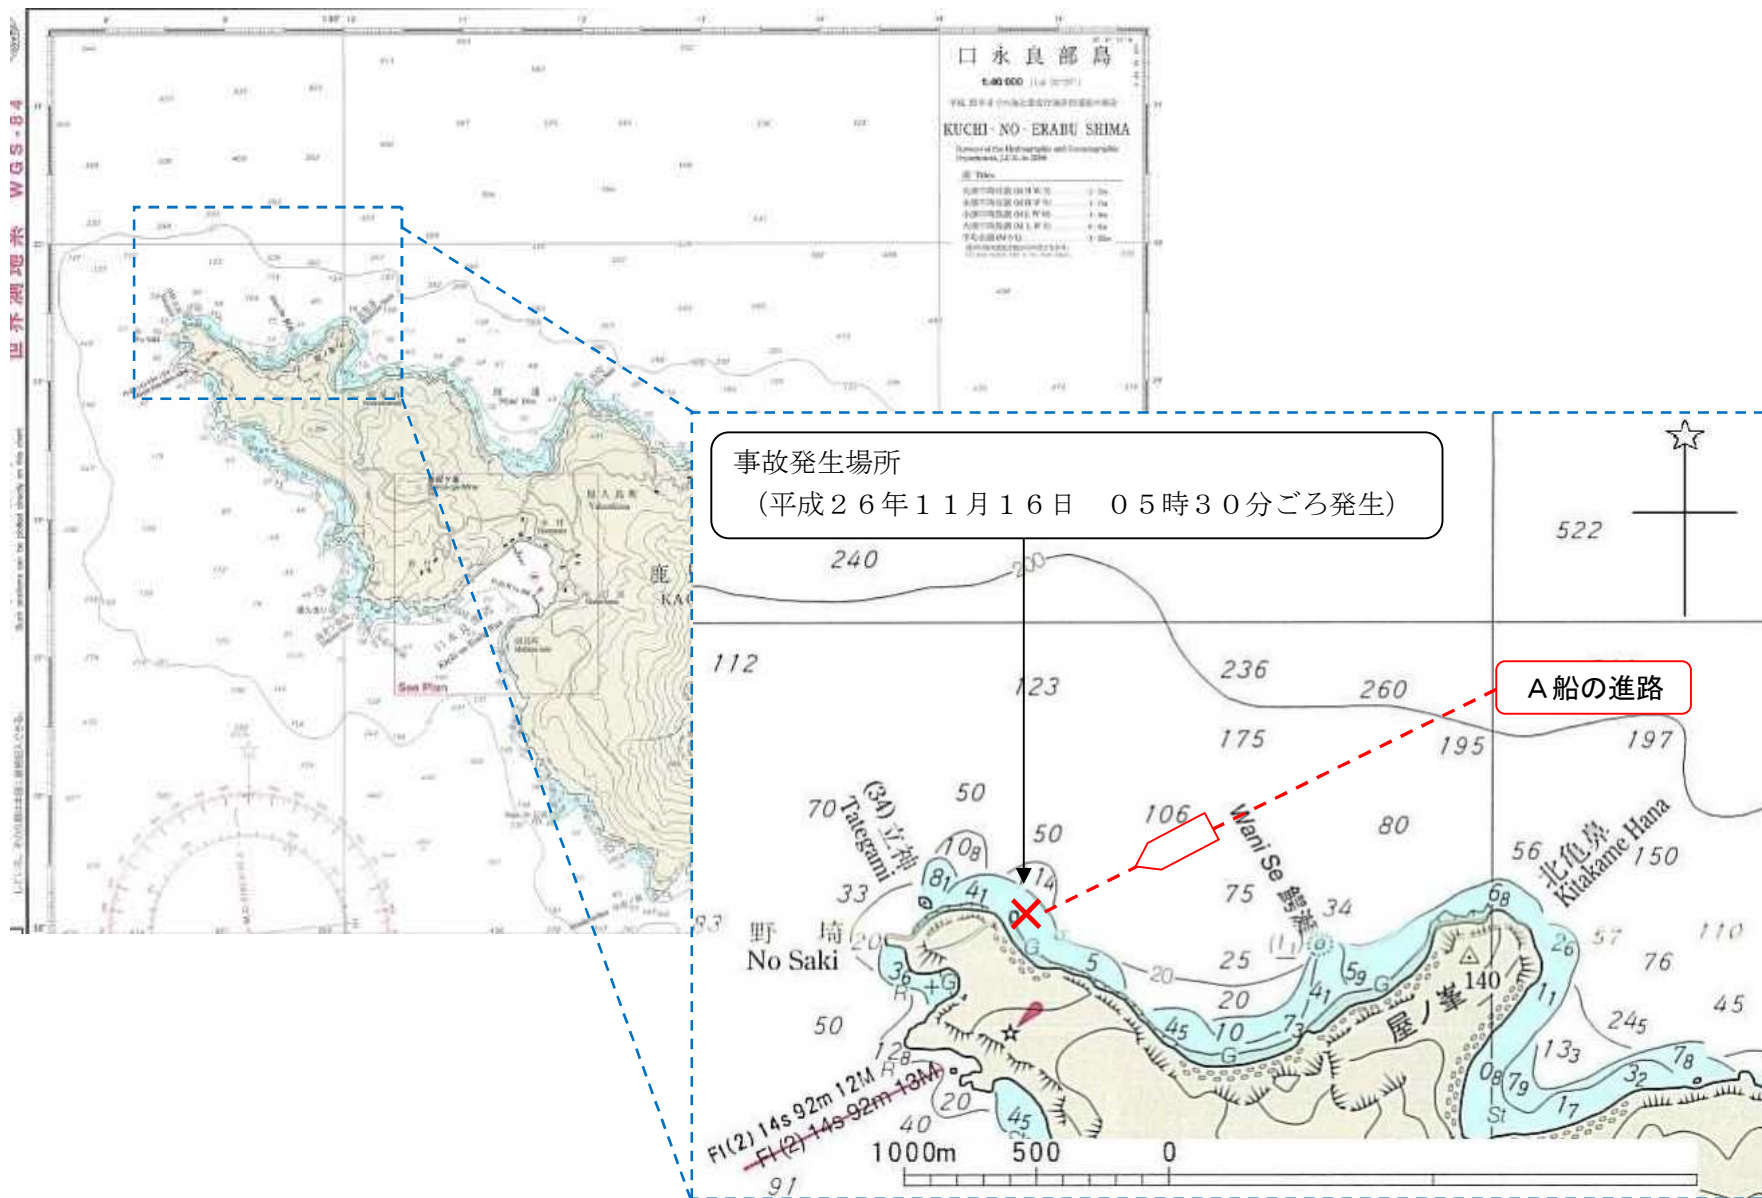
付図1 事故発生経過概略図

<p>が止まったことを認めた。</p> <p>船長は、本船が乗り揚げたものと考えて、機関をアイドル状態とした後、本船の外部照明を全て点灯し、乗組員全員に船体、機関及び周辺の点検を行わせ、浸水、漏油などがないことを確認できたので、06時00分ごろ自力で離礁し航行した。</p> <p>本船は、離礁後に舵の作動不良が判明し、僚船に造船所までえい航されて修理された。</p> <p>(付図1 事故発生経過概略図、写真1 本船の外観 参照)</p>
気象・海象	<p>気象：天気 曇り、風向 南西、風力 2、視界 良好</p> <p>海象：海上 平穏、潮汐 下げ潮の中央期、潮高 約1.1m</p>
その他の事項	<p>本船は、ふだんの喫水が船首約1.0m、船尾約2.5mであった。</p> <p>海図W216（南西諸島諸分図第1）によれば、野埼北岸の石浜沿いには、海岸線から約150mのところ10m等深線が記載されている。</p>
分析 乗組員等の関与 船体・機関等の関与 気象・海象等の関与 判明した事項の解析	<p>あり</p> <p>なし</p> <p>あり</p> <p>本船は、口永良部島野埼の北岸において西南西進中、船長が、GPSプロッターに表示された等深線の情報のみで、海底状況の詳細を知らずに本件錨地を選定したことから、浅所に乗り揚げたものと考えられる。</p>
原因	<p>本事故は、夜間、本船が、口永良部島野埼の北岸において西南西進中、船長が、GPSプロッターに表示された等深線の情報のみで、海底状況の詳細を知らずに本件錨地を選定したため、浅所に乗り揚げたことにより発生したものと考えられる。</p>
参考	<p>船舶所有者は、本事故後、情報の明確な場所を錨地に選ぶよう、各船に指示した。</p> <p>今後の同種事故等の再発防止に役立つ事項として、次のことが考えられる。</p> <ul style="list-style-type: none"> ・沿岸に接近する際には、船首に見張り員を配置し、直ちに停止できる速力とするなどして慎重に操船すること。
