# 船舶事故調査報告書

平成27年11月12日

運輸安全委員会（海事専門部会）議決

事故種類	乗揚
発生日時	平成26年12月20日 11時40分ごろ
発生場所	関門港若松第1区の干出浜 二島 <sup>ふたじま</sup> 信号所から真方位043°700m付近 (概位 北緯33°53.35′ 東経130°46.92′)
事故調査の経過	平成26年12月24日、本事故の調査を担当する主管調査官（門司事務所）を指名した。 なお、後日、1人の地方事故調査官を新たに指名した。 原因関係者から意見聴取を行った。
事実情報 船種船名、総トン数 船舶番号、船舶所有者等 L×B×D、船質 機関、出力、進水等	作業船 第十六 <sup>こたろう</sup> 小太郎丸、5トン未満 273-1578福岡、個人所有 8.00m (Lr) × 2.80m × 1.10m、鋼 ディーゼル機関、121.40kW、昭和60年8月
乗組員等に関する情報	船長 男性 21歳 二級小型船舶操縦士 免許登録日 平成26年7月28日 免許証交付日 平成26年7月28日 (平成31年7月27日まで有効)
死傷者等	なし
損傷	シューピースに擦過傷
事故の経過	本船は、船長が1人で乗り組み、作業員1人を乗せて回航中、関門港の奥洞海 <sup>おくどうかい</sup> 航路の岬 <sup>はなのやま</sup> ノ山岸壁南方付近から藤ノ木 <sup>ふじのき</sup> 水路に入航して、 ‘藤ノ木水路奥部の造船所’（以下「本件造船所」という。）に向けて、手動操舵により約6ノットの対地速力で西進した。 船長は、運航会社による回航計画の打合せで、藤ノ木水路の南方には、浅瀬が存在するので、北側の岸壁に寄って航行するように指示されていたが、同水路に入航した際、本件造船所を目視で確認し、本件造船所まで直進できると思ったので、回航計画の針路から南方に外れて西進していたところ、前方約60mの所に黒色の海面を確認した。 船長は、海洋土木作業での経験上、海面が、青く見える所と黒く見える所では、黒く見える所が深いことを知識として持ち、前方の海域

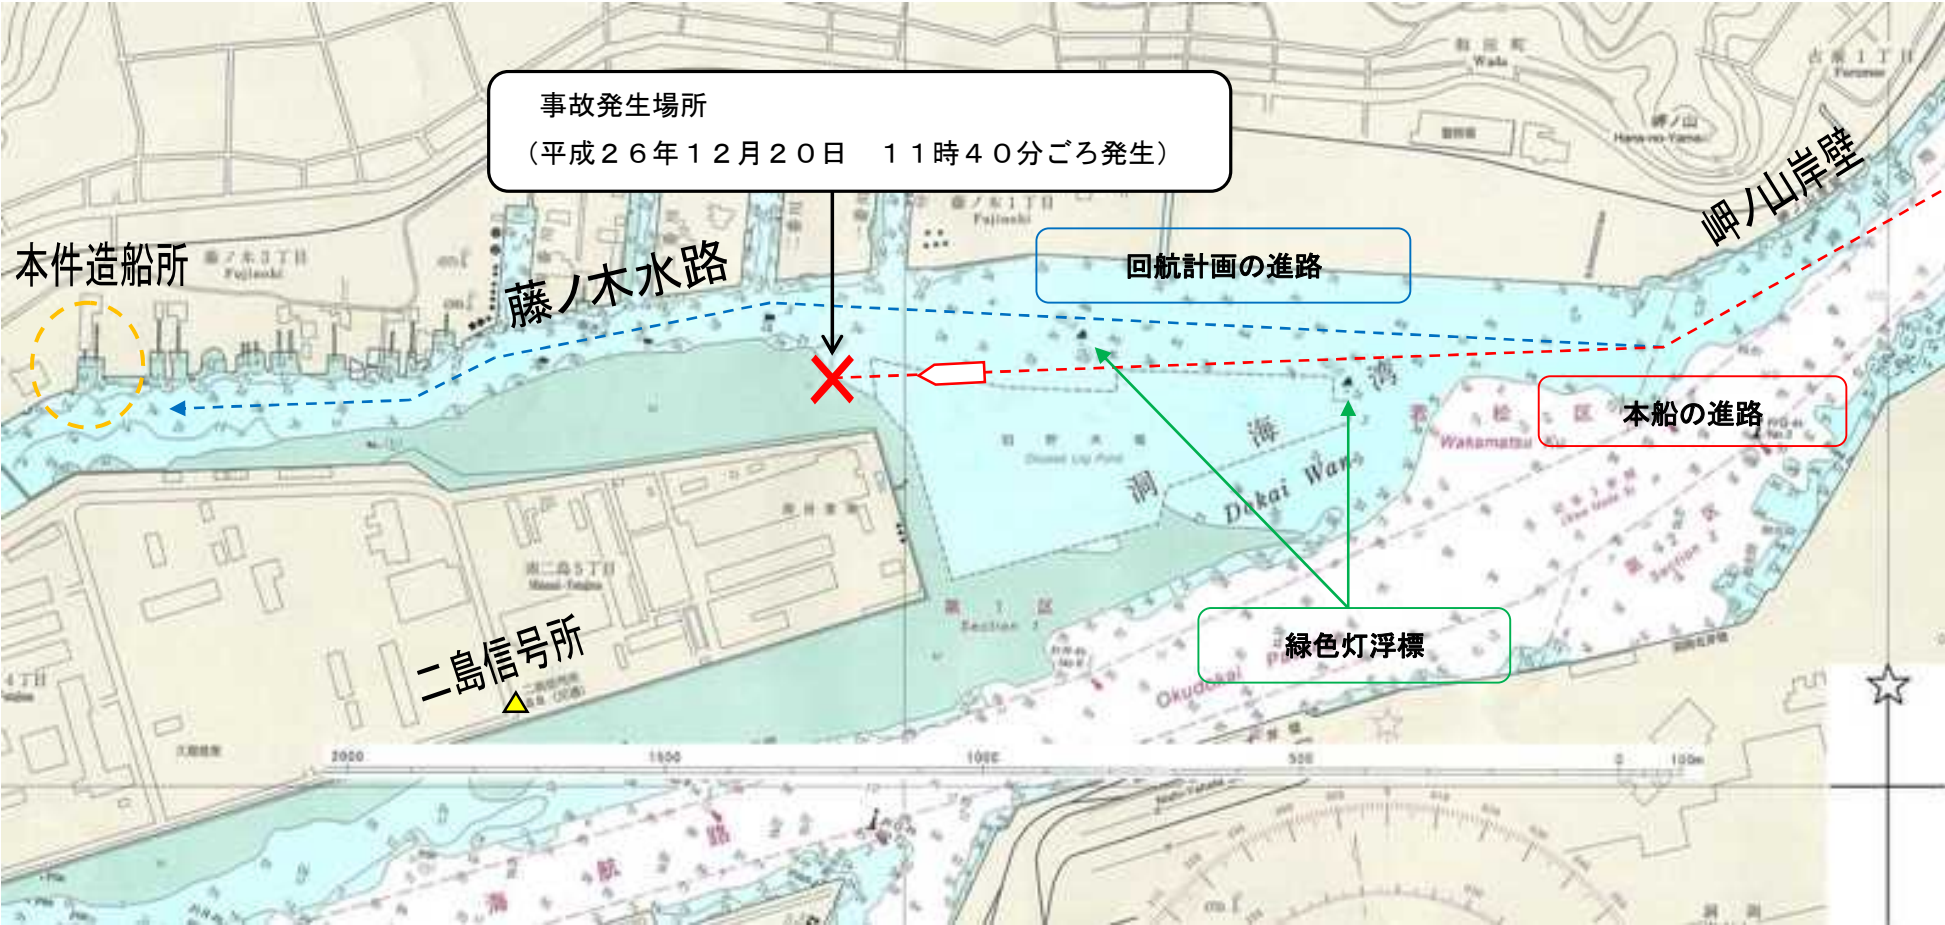
付図1 事故発生経過概略図

<p>は、水深が深いと考えて航行したところ、平成26年12月20日11時40分ごろ、‘二島岸壁東端北側の干出浜（泥）’（以下「本件干出浜」という。）に乗り揚げた。</p> <p>船長は、運航会社に本事故の発生を連絡し、同会社から海上保安庁に通報した。</p> <p>本船は、機関を停止し、潮が満ちるのを待って自力離礁し、本件造船所まで自力航行した。</p> <p>（付図1 事故発生経過概略図 参照）</p>
気象・海象	<p>気象：天気 晴れ、風向 北西、風力 2、視界 良好</p> <p>海象：波高 約0.3m、潮汐 下げ潮の中央期、潮高 約70cm（八幡）</p>
その他の事項	<p>本船の喫水は、船首約1.0m、船尾約1.3mであった。</p> <p>海図W1265（若松接続図）によれば、藤ノ木水路の幅は約90mでその南方には、本件干出浜が約150mにわたり拡延し、また、緑色灯浮標が2か所設置されている。</p> <p>船長は、航路浚渫作業などの海洋土木作業に約3年間従事していたものの、洞海湾の航行経験がなかった。</p> <p>船長は、本船に海図、航海計器の備えはなかったが、運航会社で回航計画の打合せ時に使った海図W135（関門海峡）及びW1265をスマートフォンで写真を撮影して保存し、その画像を航行中に確認して、底質が泥であることは分かったが、本事故現場周辺が干出浜であることは知らなかった。</p>
<b>分析</b> 乗組員等の関与 船体・機関等の関与 気象・海象等の関与 判明した事項の解析	<p>あり</p> <p>なし</p> <p>なし</p> <p>本船は、関門港若松第1区において、藤ノ木水路を西進中、船長が水路調査を適切に行っていなかったことから、本件干出浜の存在を知らずに航行して本件干出浜に乗り揚げたものと考えられる。</p> <p>船長は、運航会社による回航計画の打合せ時にW1265に記載された本件干出浜の説明を受けていたものの、自身の海洋土木作業の経験から、海面が黒く見える所は、深いと思っていたことから、航行できると考えたものと考えられる。</p>
<b>原因</b>	<p>本事故は、本船が、関門港若松第1区において、藤ノ木水路を西進中、船長が水路調査を適切に行っていなかったため、本件干出浜の存在を知らずに航行して本件干出浜に乗り揚げたことにより発生したものと考えられる。</p>

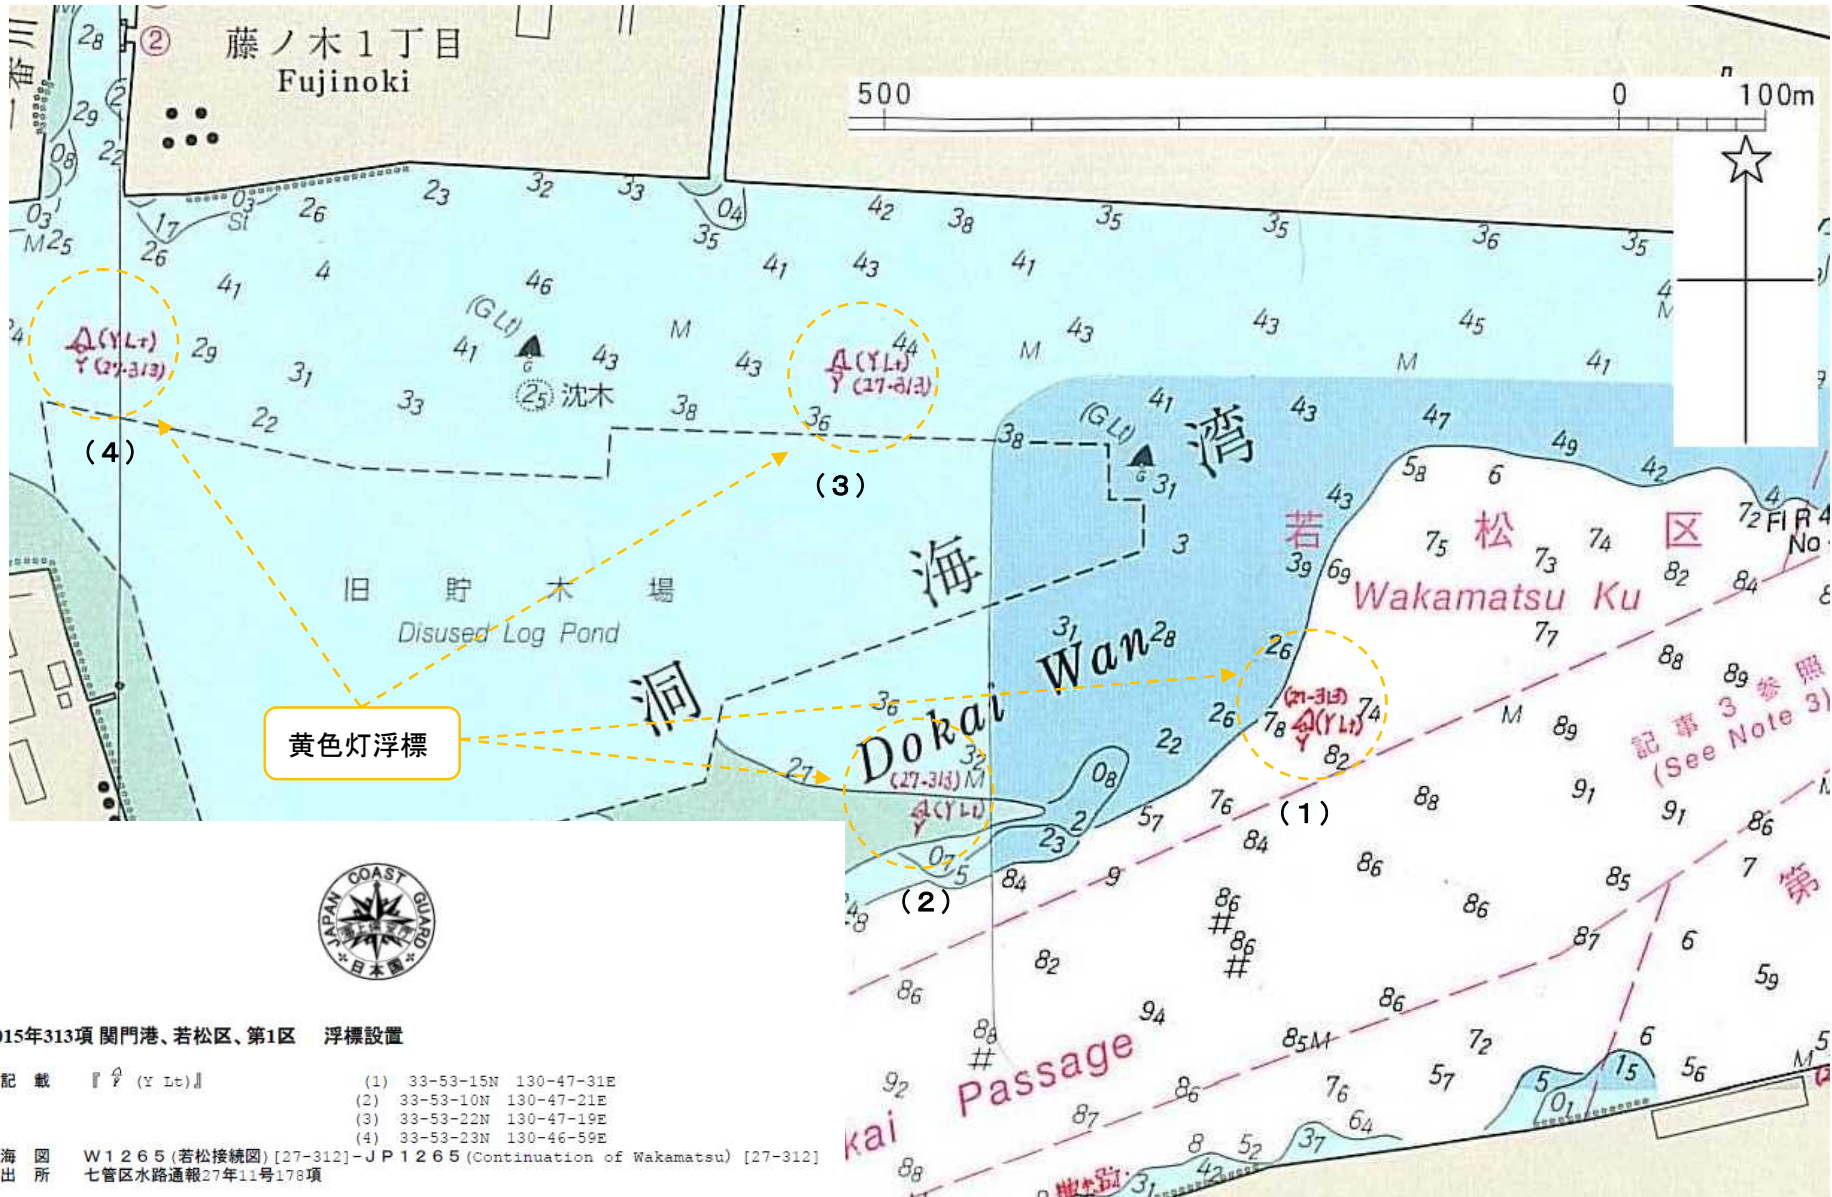
付図2 黄色灯浮標設置図

<b>参考</b>	<p>海上保安庁と北九州市港湾空港局は、藤ノ木水路付近で乗揚事故が多発していることから、今後の乗揚事故の再発防止策を協議して、同港湾空港局により、藤ノ木水路の南方に黄色灯浮標が、4か所設置さ</p>

れた。

- ・ 藤ノ木水路を航行する場合、南方の浅瀬を避け、北側の岸壁寄りを航行すること。
- ・ 海図や水路誌により、障害物や浅所、目標となる物標の情報を収集して、安全に航行できる船首目標、避険線等の設定を行うこと。
- ・ 船首目標、避険線等を記した情報は、常時確認できるようにすることが望ましい。
