船舶事故調査報告書

平成27年11月19日
 運輸安全委員会（海事専門部会）議決
 委員 庄 司 邦 昭（部会長）
 委員 小須田 敏
 委員 根 本 美 奈

事故種類	衝突
発生日時	平成26年7月24日 05時21分ごろ
発生場所	長崎県対馬市三ツ島北東方沖 <small>みつしま</small> 三島灯台から真方位058° 5.7海里（M）付近 （概位 北緯34° 46.46′ 東経129° 32.54′）
事故調査の経過	平成26年7月24日、本事故の調査を担当する主管調査官（門司事務所）ほか1人の地方事故調査官を指名した。 原因関係者から意見聴取を行った。
事実情報 船種船名、総トン数 船舶番号 船舶所有者等 L×B×D、船質 機関、出力、進水等	A コンテナ船 <small>ボ-ハイ スター</small> BOHAI STAR（大韓民国籍）、7,409トン 9224362（IMO番号）、NAM SUNG SHIPPING CO.,LTD 127.937m×20.00m×10.70m、鋼 ディーゼル機関、5,600kW、2000年10月 B 漁船 <small>かいほう</small> 第十八海宝丸、18トン NS2-16956（漁船登録番号）、個人所有 17.23m（Lr）×3.91m×1.64m、FRP ディーゼル機関、610kW、平成1年2月3日 第290-45131号（船舶検査済票の番号）
乗組員等に関する情報	A 船長A（大韓民国籍） 男性 53歳 一級航海士（大韓民国発給） 交付年月日 2010年5月13日 （2015年5月12日まで有効） 航海士A（大韓民国籍） 男性 48歳 二級航海士（大韓民国発給） 交付年月日 2012年11月1日 （2016年12月31日まで有効） B 船長B 男性 64歳 一級小型船舶操縦士・特殊小型船舶操縦士・特定 免許登録日 昭和49年10月25日 免許証交付日 平成22年3月16日 （平成27年5月9日まで有効）
死傷者等	なし
損傷	A 左舷後部外板に擦過傷

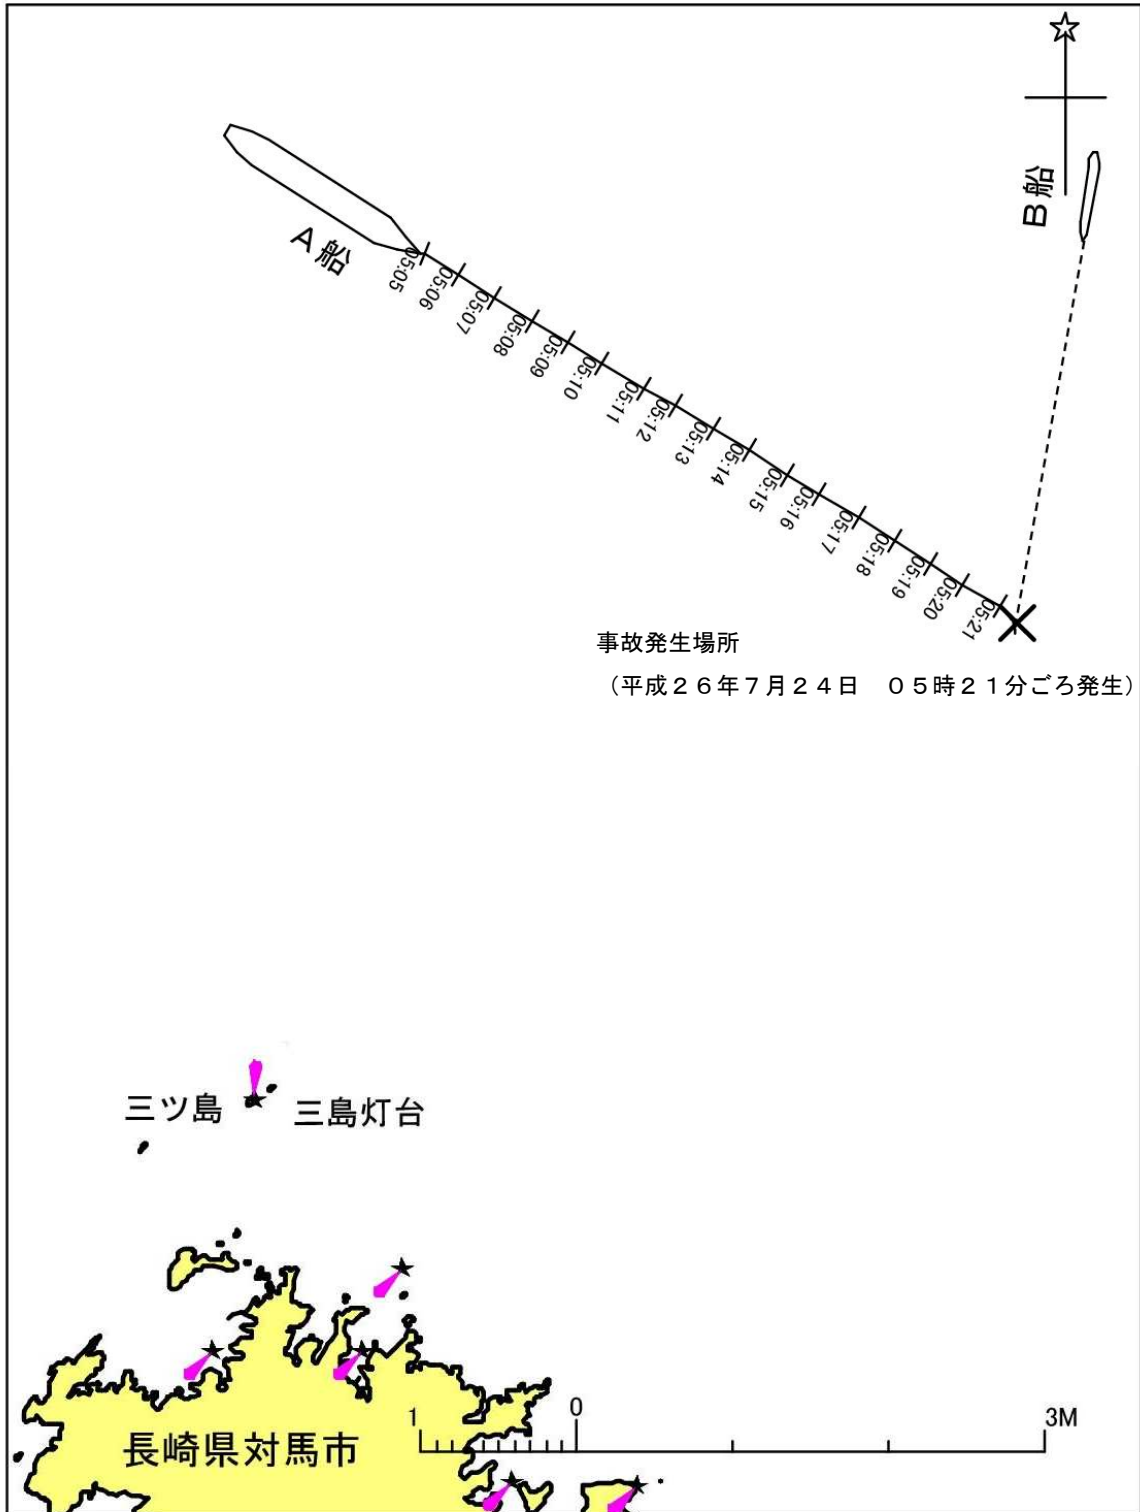
付図1 事故発生経過概略図

<p>B 右舷船尾部が破損、機関、航海計器及びいか釣り機等に濡損</p>
<p>事故の経過</p>	<p>A 船は、船長A及び航海士Aほか13人が乗り組み、2014年7月24日02時40分ごろ、福岡県福岡市博多港に向けて大韓民国釜山港を出港した。</p> <p>航海士Aは、甲板手と共に航海当直に当たり、自動操舵で針路を124°（真方位、以下同じ。）に設定し、約17.0ノット（kn）の速力（対地速力、以下同じ。）で対馬北東方沖を航行していたところ、05時10分ごろ、左舷前方約3Mの所にB船を認めたが、A船が保持船なのでB船が避けるものと思い、針路及び速力を保持して航行した。</p> <p>航海士Aは、B船が進路、速力を変えずに接近してくるので、汽笛を鳴らし、昼間信号灯を照射して注意を喚起したが、B船が至近になって衝突の危険を感じ、甲板手に手動操舵に切り替えて右舵一杯を指示して右回頭中、05時21分ごろ、三ツ島北東方沖において、A船の左舷後部とB船の右舷船尾部とが衝突した。</p> <p>B船は、船長Bほか甲板員2人が乗り組み、いか一本釣り漁を行った後、04時00分ごろ、対馬市比田勝港に向けて三ツ島北東方沖15M付近の漁場を出発した。</p> <p>船長Bは、操舵室で板状の台に腰を掛けて操船に当たり、レーダーを1台は12Mレンジ、1台は3Mレンジで使用し、自動操舵で針路を190°に設定し、約10knの速力で航行していたところ、レーダーにより右舷正横後方約5Mの所にA船を認めた。</p> <p>船長Bは、レーダー画面の航跡の方向からA船と衝突する危険はないと思い、以後、A船に対する見張りを行わずに南進中、B船とA船とが衝突した。</p> <p>B船は、船長Bが衝撃で衝突に気付いて機関を中立にしたが、しばらくA船に接触した状態で並走し、徐々に左舷側に傾き、転覆した。</p> <p>船長B及びB船の甲板員2人は、転覆したB船の船底に上がっていたところを僚船に救助され、B船は、転覆した状態で僚船にえい航され、比田勝港に帰った。</p> <p>（付図1 事故発生経過概略図、付表1 A船のAIS記録（抜粋）参照）</p>
