船舶事故調査報告書

平成27年11月26日
 運輸安全委員会（海事専門部会）議決
 委員 庄司邦昭（部会長）
 委員 小須田 敏
 委員 根本美奈

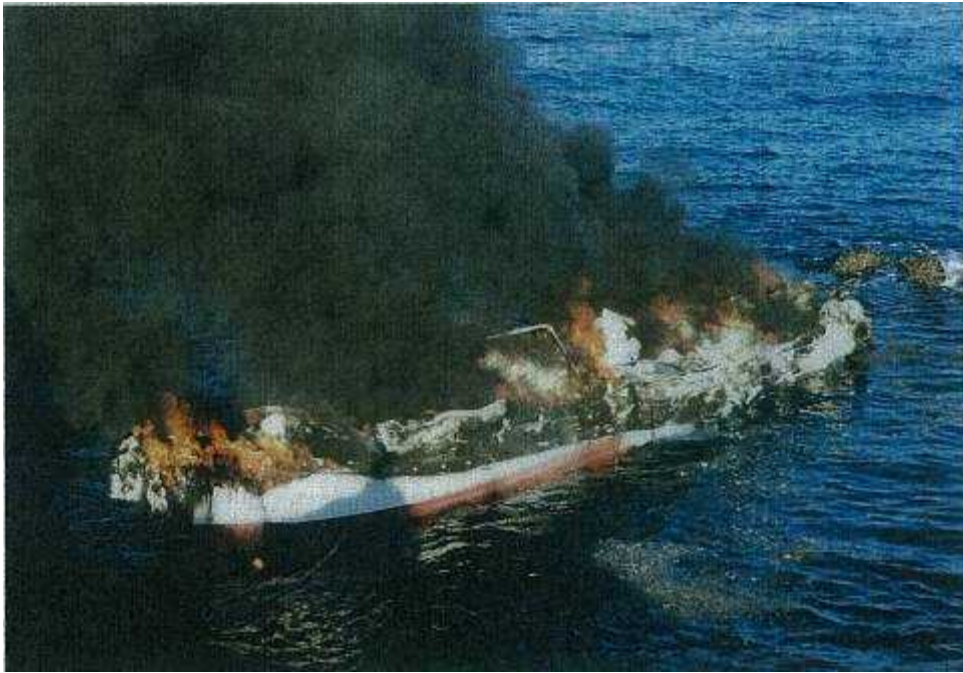
写真1 本事故時の状況

<p>電気火花が発生する可能性があり、過充電されるとバッテリー液が茶色に濁る。</p> <ul style="list-style-type: none"> ・バッテリー液は、比重計を使用して色合いを点検する。 <p>(写真1 本事故時の状況 参照)</p>
<p>分析</p> <p>乗組員等の関与 船体・機関等の関与 気象・海象等の関与 判明した事項の解析</p>	<p>あり</p> <p>あり</p> <p>なし</p> <p>本船は、海豚鼻南南西方沖を南南西進中、機関室から出火したものと考えられる。</p> <p>本船は、初瀬漁港を出港し、約10分経過後に本件バッテリーの充電スイッチを入れた際、爆発音が発生し、火災が確認されたことから、本件バッテリー付近から出火した可能性があると考えられる。</p> <p>本船は、約4年前に本件バッテリーが交換されていたが、本件バッテリーの取付け金具の増し締めが行われず、緩みを生じた状況で充電スイッチが入れられて電気火花が発生した際、バッテリーの過充電により、機関室に滞留していた水素ガスに引火し、付近の可燃物等に延焼した可能性があると考えられるが、本事故後、解撤されており、出火の状況を明らかにすることはできなかった。</p>
<p>原因</p>	<p>本事故は、本船が、海豚鼻南南西方沖を南南西進中、機関室から出火したことにより発生したものと考えられる。</p>
<p>参考</p>	<p>今後の同種事故等の再発防止に役立つ事項として、次のことが考えられる。</p> <ul style="list-style-type: none"> ・バッテリーの取付け金具は、定期的に清掃及び増し締めすること。 ・機関室は、同室の窓を開放し、換気ファンを運転するなどして換気を十分に行うこと。 ・バッテリーは、過充電されれば水素ガスが発生するおそれがあるので、24Vを超えて充電しないこと。 ・機関室は、火災が発生した際には酸素を供給しないよう換気ファンを停止すること。
