## 船舶事故調査報告書

平成27年11月26日  
 運輸安全委員会（海事専門部会）議決  
 委員 庄司邦昭（部会長）  
 委員 小須田 敏  
 委員 根本美奈

事故種類	衝突
発生日時	平成26年12月27日 15時35分ごろ
発生場所	大分県臼杵市黒島東方沖 佐志生港尾本A防波堤灯台から真方位098° 1.25海里付近 （概位 北緯33° 10.38′ 東経131° 51.50′）
事故調査の経過	平成27年1月5日、本事故の調査を担当する主管調査官（門司事務所）ほか1人の地方事故調査官を指名した。 原因関係者から意見聴取を行った。
<b>事実情報</b> 船種船名、総トン数 船舶番号、船舶所有者等 L×B×D、船質 機関、出力、進水等	A 漁船 <sup>ひろせ</sup> 廣瀬丸、2.6トン OT3-49031（漁船登録番号）、個人所有 9.25m (Lr) × 2.30m × 0.84m、FRP ディーゼル機関、漁船法馬力数70、平成2年5月27日 B プレジャーボート サンセイ号、5トン未満 294-17924大分、個人所有 6.34m (Lr) × 2.36m × 1.05m、FRP ディーゼル機関、52.96kW、平成5年10月
乗組員等に関する情報	A 船長A 男性 28歳 一級小型船舶操縦士・特殊小型船舶操縦士・特定 免許登録日 平成17年4月1日 免許証交付日 平成22年3月31日 （平成27年3月31日まで有効） B 船長B 男性 63歳 一級小型船舶操縦士・特殊小型船舶操縦士・特定 免許登録日 平成18年6月20日 免許証交付日 平成23年2月21日 （平成28年6月20日まで有効）
死傷者等	なし
損傷	A 船底に擦過傷 B 全損（沈没）
事故の経過	A船は、船長Aほか1人が乗り組み、平成26年12月27日15時00分ごろ大分県大分市佐賀関漁港を出港し、黒島東方沖を約15ノットの対地速力で臼杵市臼杵漁港に向けて南南西進していた。

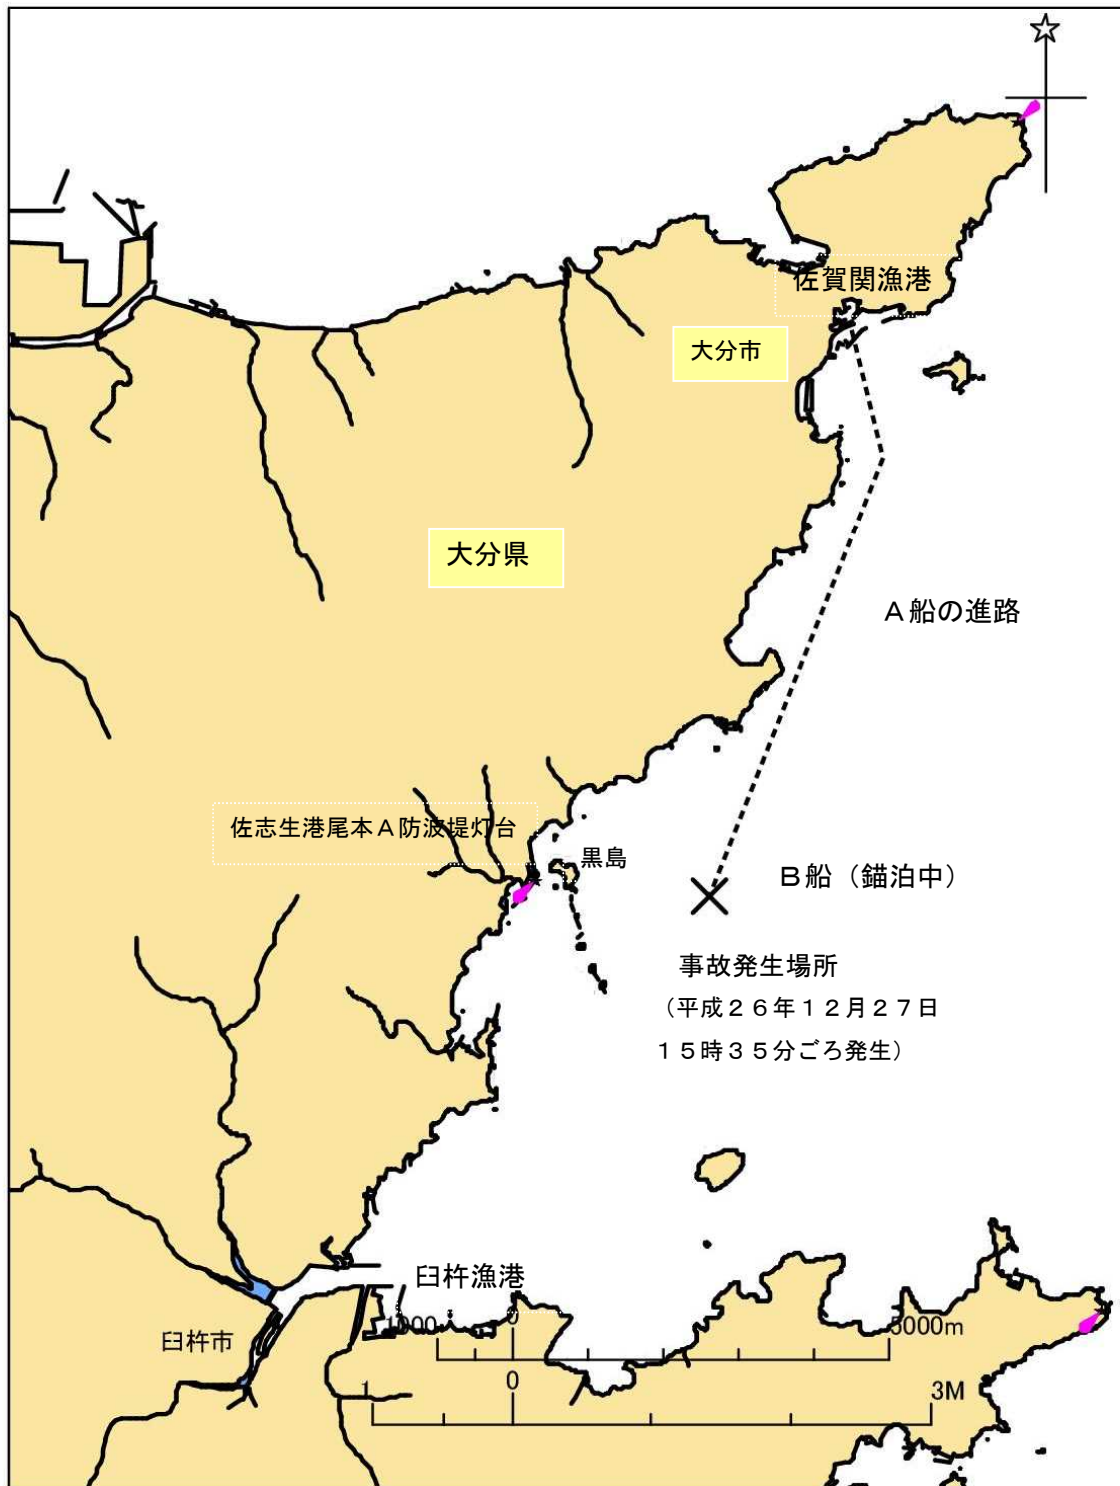
付図1 事故発生経過概略図

<p>船長Aは、A船の船首が浮上して死角があったことから、時折船首を左右に振って見張りを行っていたが、船首方に他船を見掛けなかったため、船体の傾きを修正するため機関室で燃料移送作業を開始した。</p> <p>船長Aは、15時35分ごろ衝撃を感じて後方を振り返るとB船と海中に落ちた人が見えたので、救助に向かった。</p> <p>B船は、船長Bが1人で乗り組み、友人（以下「同乗者」という。）1人を乗せ、12時00分ごろ黒島東方沖で機関を止め、魚礁付近に錨を入れて船尾に錨索を係止し、黒色球形象物を操舵室上方に表示し、北寄りの風で船首が南方に向いて錨泊を行った。</p> <p>船長Bは、同乗者と船尾両舷に分かれて釣りをしていたところ、船尾方に接近してくる態勢のA船を認めたが、釣り船が魚礁付近に集まってくるので、A船もそのような船であり、A船が錨泊しているB船を避けるものと思い、釣りを続けた。</p> <p>B船は、船長Bが、A船がB船の船尾方約200mの距離となっても止まらずにB船に向かって近づいて来ることに気付き、同乗者と共に船体中央部に待避したところ、B船の船尾とA船の船首とが衝突した。</p> <p>（付図1 事故発生経過概略図 参照）</p>
<p>気象・海象</p>	<p>気象：天気 晴れ、風向 北北東、風力 2、視界 良好</p> <p>海象：海上 平穏</p>
<p>その他の事項</p>	<p>A船は、燃料移送ポンプのスイッチが操舵機の下の方に配置されていた。</p> <p>船長Bは、魚礁付近は他船が釣りのために集まって来るので、A船も釣り船であると思った。</p> <p>船長B及び同乗者は、救命胴衣を着用していた。</p>
<p>分析</p> <p>乗組員等の関与</p> <p>船体・機関等の関与</p> <p>気象・海象等の関与</p> <p>判明した事項の解析</p>	<p>A あり、B あり</p> <p>A なし、B なし</p> <p>A なし、B なし</p> <p>A船は、黒島東方沖を南南西進中、船長Aが、船首方に他船を見掛けなかったため、機関室で燃料移送作業を行い、見張りを行っていなかったことから、B船に気付かずに航行し、B船と衝突したものと考えられる。</p> <p>船長Aは、船体の傾きを修正するために燃料移送作業を行ったものと考えられる。</p> <p>B船は、黒島東方沖で釣りをしながら錨泊中、船長Bが、A船が錨泊中のB船を避けるものと思い、衝突を避けるための動作をとらなかったことから、A船と衝突したものと考えられる。</p> <p>船長Bは、魚礁付近は他船が釣りのために集まって来るので、A船</p>

も釣り船であると思ったものと考えられる。
<b>原因</b>	本事故は、黒島東方沖において、A船が南南西進中、B船が錨泊中、船長Aが、船首方に他船を見掛けなかったため、機関室で燃料移送作業を行い、見張りを行っておらず、また、船長Bが、A船が錨泊中のB船を避けるものと思い、衝突を避けるための動作をとらなかったため、両船が衝突したことにより発生したものと考えられる。
<b>参考</b>	<p>今後の同種事故等の再発防止に役立つ事項として、次のことが考えられる。</p> <ul style="list-style-type: none"> <li>・ 操船者は、航行中は見張りに専念すること。</li> <li>・ 錨泊中であっても、見張りを適切に行い、いつでも避航できるよう準備をすることが望ましい。</li> </ul>
