船舶事故調査報告書

船種 船名 貨物船 GLORIOUS FUTURE

事故種類 乗揚

発生日時 平成27年2月21日 03時56分ごろ

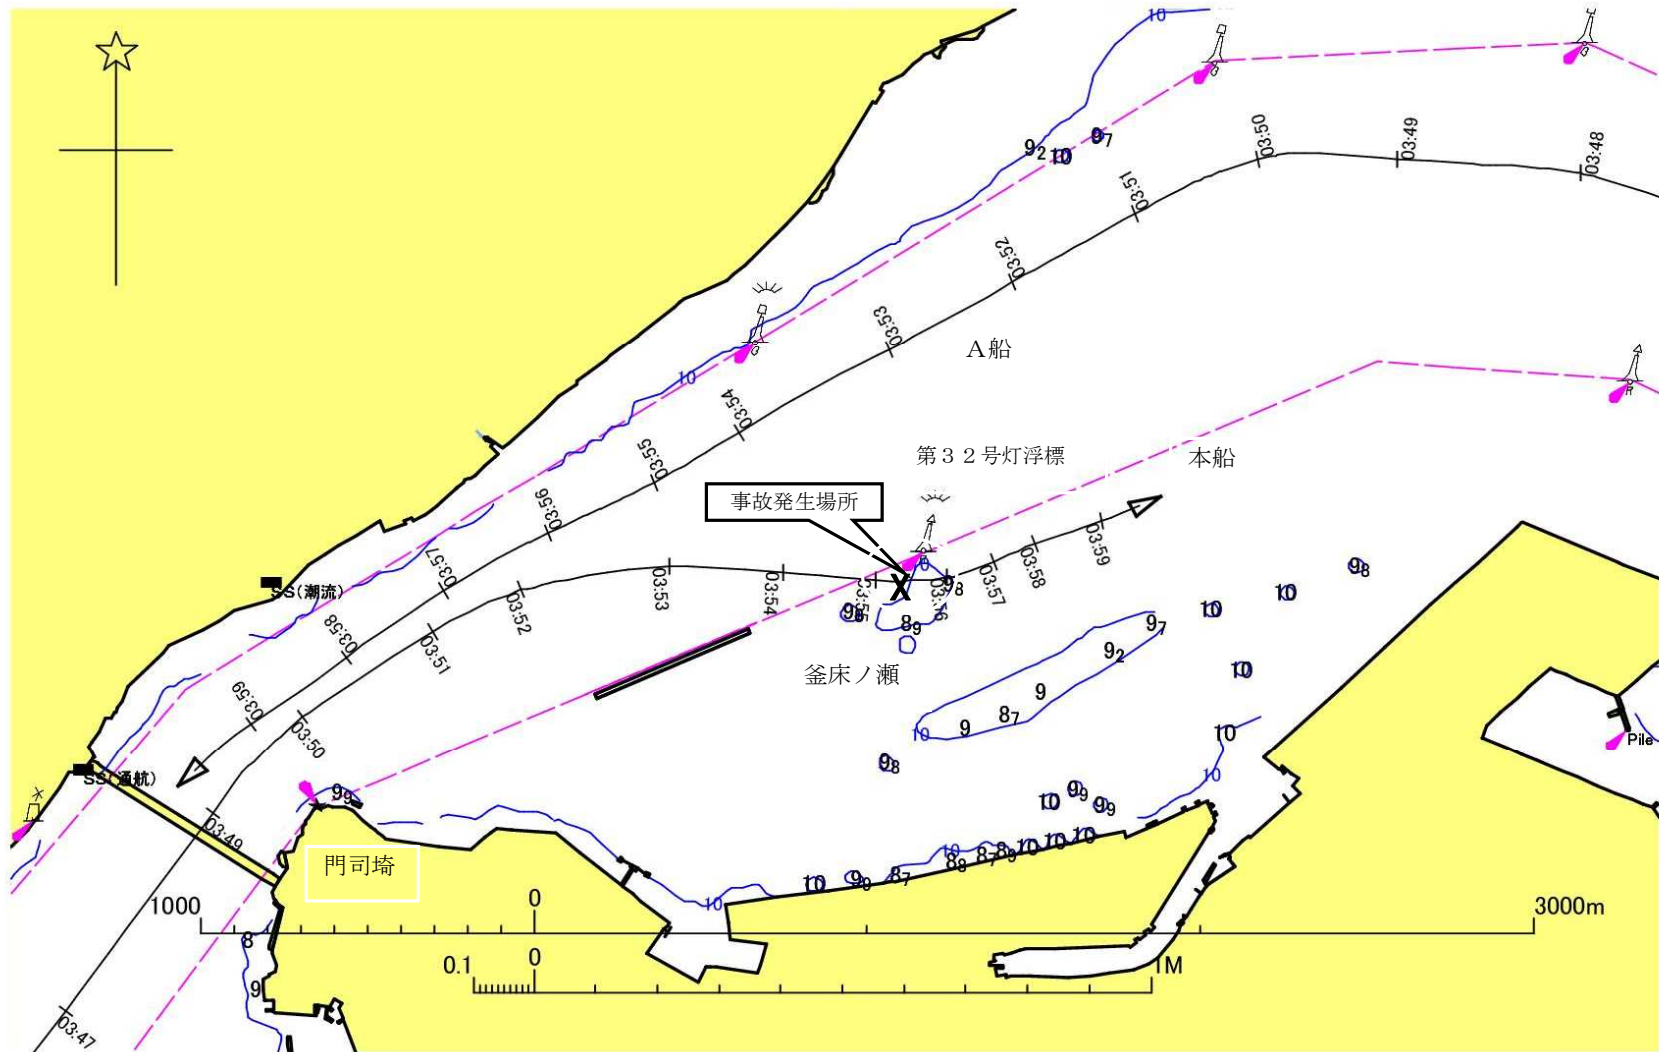
付図2 航行経路図（拡大図）

本船水先人は、潮流による圧流を考慮し、門司埼に約150mまで接近して通過する予定であったが、03時50分ごろ、門司埼北方沖付近に差し掛かったときには、山口県下関市壇之浦^{だんのうら}の方に圧流されて航路の中央付近を航行しており、A船の両舷灯がほぼ船首方に見え、03時52分ごろA船と約1海里（M）に接近したので、A船に不安を与えないよう、早く航路の右側端に移動しようとして右舵一杯を取って右転した。

本船水先人は、本船が右転するのを確認して舵を中央に戻し、関門航路に沿う原針路の067°に復帰するよう大角度の左舵一杯を避けて最大で左舵20°まで舵を取ったが、潮流の影響により船首が左に戻らず、本船が右方に圧流されて第32号灯浮標の方に向かうのを制御できなかった。

本船水先人は、第32号灯浮標に接近するに従い左舵の効果がでてきたと感じたが、速力を減じると舵の効果が弱まるので速力を維持しながら第32号灯浮標に衝突しないよう同灯浮標を左舷側に見て航行中、03時56分ごろ本船の動きから船底が接触したことを感じた。

- (2) 本船水先人は、潮流による圧流を考慮し、門司埼に約150mまで接近して通過する予定であったが、03時50分ごろ、門司埼北方沖において、潮流の影響で関門航路の中央付近を航行中、A船の両舷灯をほぼ船首方に視認した。
- (3) 本船水先人は、03時52分ごろ、A船の両舷灯が見え、A船との距離が約1Mとなったことから、A船に不安を与えないよう、早く関門航路の右側端に移動しようとして、右舵一杯で右転した。
- (4) 本船水先人は、03時52分ごろ～54分ごろ、関門航路に沿う針路067°に復帰しようとして最大で左舵20°としたが、潮流の影響により制御できずに関門航路の外に向けて圧流された。
- (5) 本船水先人は、第32号灯浮標を左舷側に見て航行中、03時56分ごろ釜床ノ瀬に乗り揚げたことに気付いた。

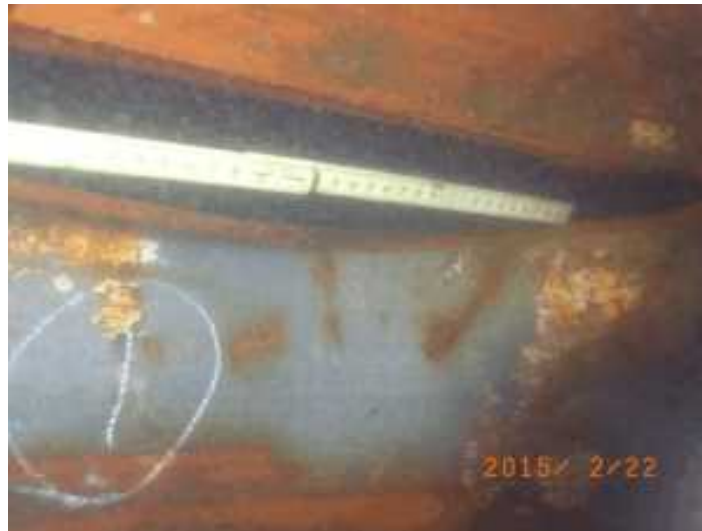
船舶所有者により行われた水中調査によれば、本船は、船底外板の左舷船首部に長さ約1m幅約10cmの破口等を含む擦過傷等が生じた。

2.3から、本船は、船底外板の左舷船首部に長さ約1 m幅約10 cmの破口等を含む擦過傷等が生じたものと考えられる。

写真1 本船の損傷状況
(船底外板の左舷船首部破口)

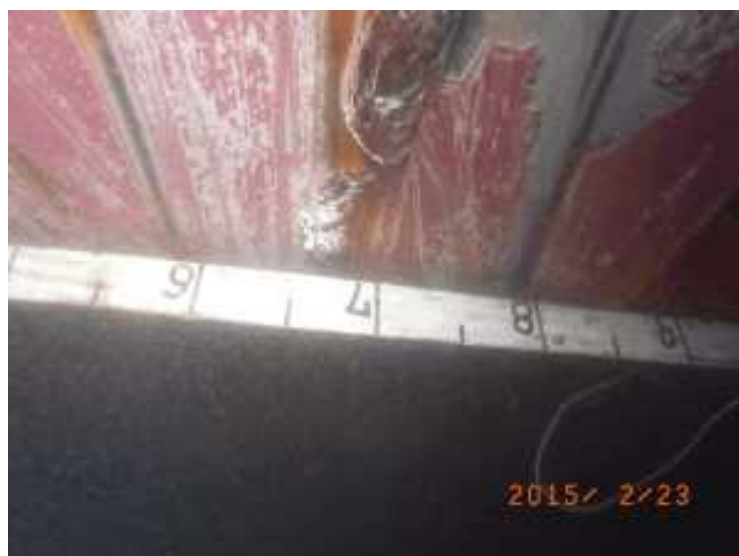
写真2 本船の損傷状況
(船底外板の擦過傷)
