## 船舶事故調査報告書

平成27年11月26日  
 運輸安全委員会（海事専門部会）議決  
 委員 庄司邦昭（部会長）  
 委員 小須田 敏  
 委員 根本美奈

事故種類	衝突
発生日時	平成27年7月31日 08時20分ごろ
発生場所	長崎県佐世保市黒島漁港北北東方沖 黒島港沖防波堤東灯台から真方位030° 300m付近 （概位 北緯33° 09.0′ 東経129° 31.8′）
事故の概要	漁船幸漁丸は、西南西進中、また、漁船颯丸は、漂泊中、両船が衝突した。 幸漁丸は、右舷船首外板に擦過傷、プロペラ翼に曲損を生じ、颯丸は、右舷外板等に破損、各設備に濡損等を生じた。
事故調査の経過	平成27年8月6日、本事故の調査を担当する主管調査官（長崎事務所）ほか1人の地方事故調査官を指名した。 原因関係者から意見聴取を行った。
<b>事実情報</b> 船種船名、総トン数 船舶番号、船舶所有者等 L×B×D、船質 機関、出力、進水等	A 漁船 幸漁丸、19トン NS2-23428（漁船登録番号）、個人所有 23.40m (Lr) × 4.64m × 1.26m、FRP ディーゼル機関、670kW（動力漁船登録票による）、平成23年3月18日 B 漁船 颯丸、1.5トン NS3-505507（漁船登録番号）、個人所有 7.46m (Lr) × 2.04m × 0.69m、FRP ディーゼル機関、漁船法馬力数25、平成6年11月22日
乗組員等に関する情報	A 船長A 男性 51歳 一級小型船舶操縦士・特殊小型船舶操縦士・特定 免許登録日 昭和58年4月22日 免許証交付日 平成26年4月9日 （平成31年4月12日まで有効） B 船長B 男性 66歳 一級小型船舶操縦士・特殊小型船舶操縦士・特定 免許登録日 昭和59年5月25日 免許証交付日 平成26年4月9日 （平成31年5月24日まで有効）
死傷者等	なし

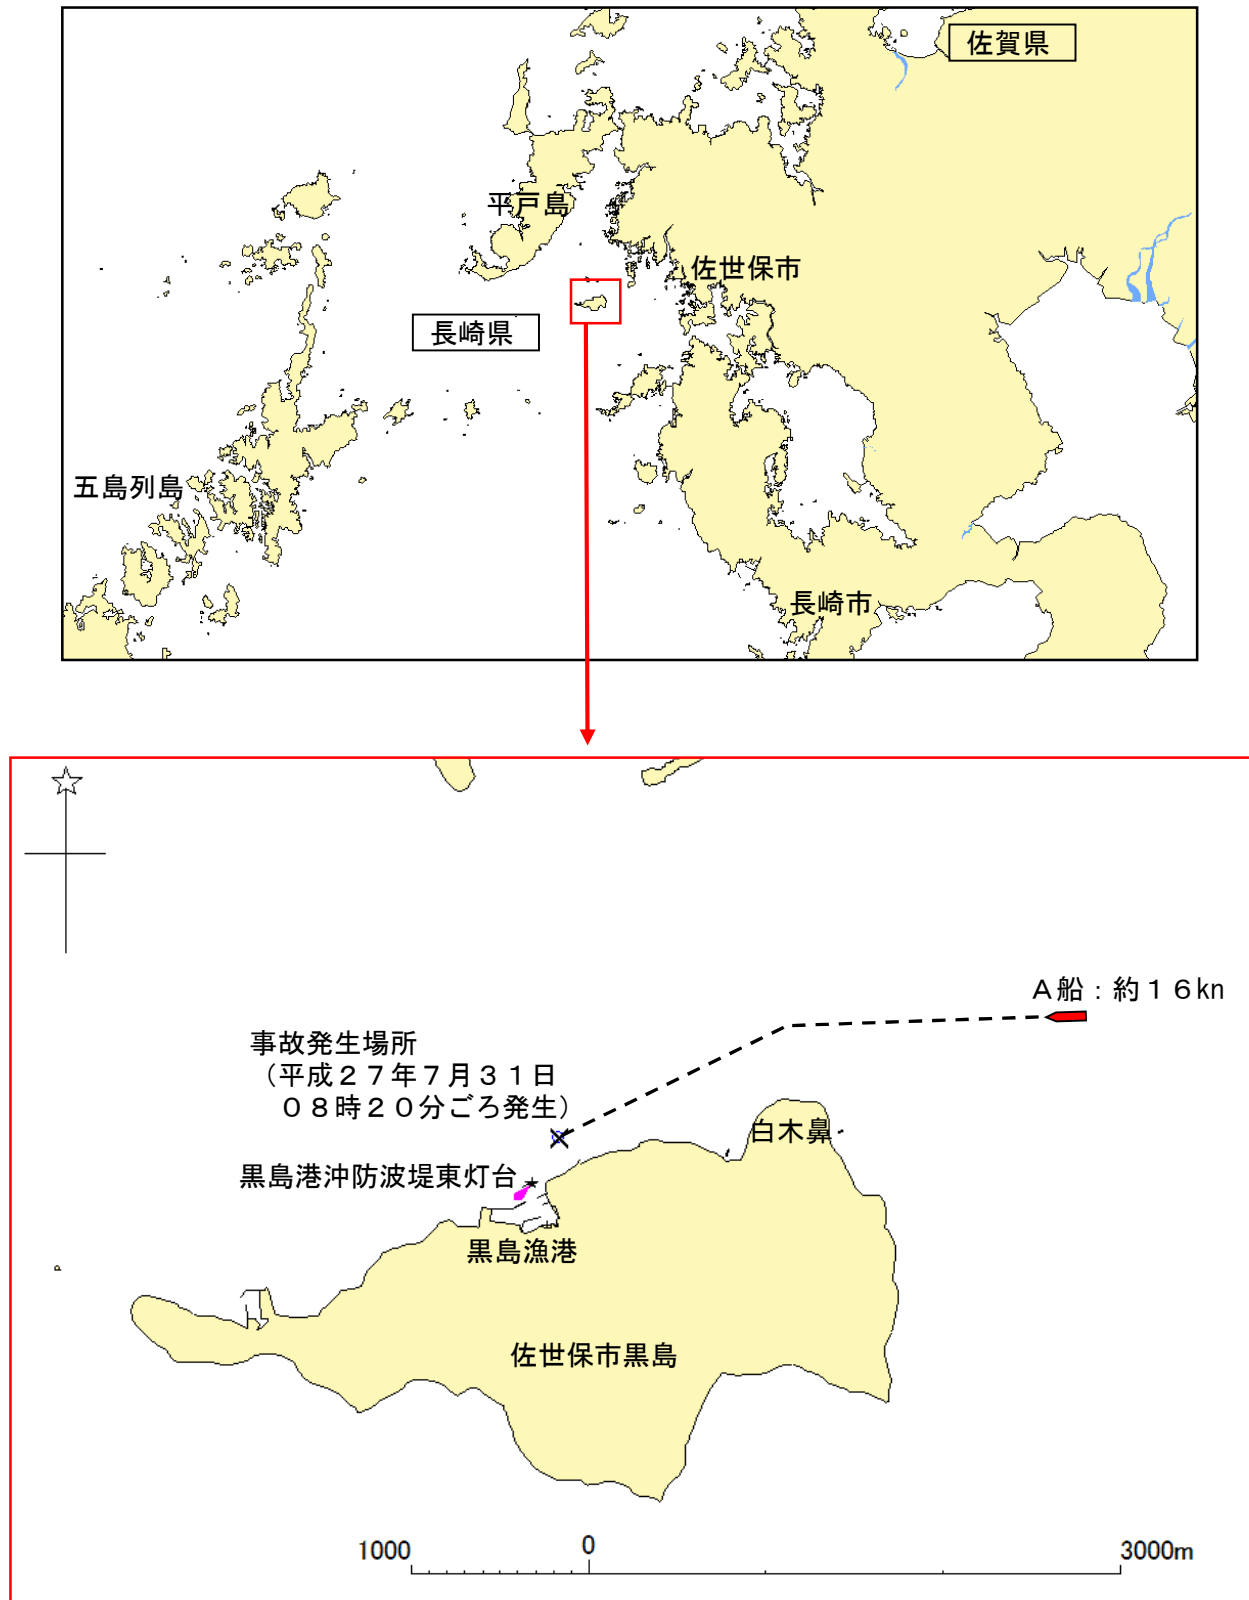
付図1 事故発生経過概略図

<p>損傷</p>	<p>A 右舷船首外板に擦過傷、プロペラ翼に曲損  B 右舷外板、船尾外板、船尾甲板、操舵室囲壁等に破損、操舵室、機関室等の各設備に濡損等（全損）</p>
<p>気象・海象</p>	<p>気象：天気 晴れ、風向 南西、風速 約3～4m/s、視界 良好  海象：波高 約0.5m</p>
<p>事故の経過</p>	<p>A 船は、船長Aほか1人が乗り組み、船長Aが操舵室右舷前部にある舵輪の後方に立って手動操舵を行い、6海里レンジとしたレーダーを作動させ、約16ノット（kn）の対地速力で黒島北東方沖を西進した。</p> <p>A 船は、船長Aが、黒島北東部の白木鼻<sup>しらき</sup>北方沖で変針方向である黒島漁港北方沖を確認したところ、他船を認めなかったため、前路に他船はいないものと思い、左転して同漁港北方沖に向けて西南西進した。</p> <p>船長Aは、平成27年7月31日08時20分ごろ、黒島漁港北北東方沖において、衝撃を感じたので、後方を振り向いたところ、転覆したB船を認め、B船と衝突したことを知った。</p> <p>A 船は、A 船乗組員が付近海面に浮いていた船長BをA 船に引き上げ、船長Aが所属する水産会社に本事故の連絡を行った後、黒島漁港に入港した。</p> <p>B 船は、船長Bが1人で乗り組み、黒島漁港北北東方沖において、機関を停止して船尾からシーアンカーを入れ、船首を北東方に向けて漂泊を始めた。</p> <p>船長Bは、操舵室後部の両舷に渡した板に船尾方を向いて腰を掛け、釣りの仕掛けを作りながら、時々周囲の見張りを行っていたところ、右舷船首方に白木鼻北方沖を西南西進するA 船を視認し、その後、A 船がB 船に向かう態勢となって約500mに接近したことを認めた。</p> <p>船長Bは、航行中のA 船が漂泊中のB 船をいずれ避けてくれるものと思い、A 船の接近状況を見守り、A 船が約200mに接近した頃、船首甲板に立ち、両手を振りながら大声で何度も叫んで注意喚起を行った。</p> <p>B 船は、A 船が間近に接近したため、船長Bが左舷船首から海に飛び込んだ直後、A 船と衝突した。</p> <p>B 船は、A 船の僚船により、復原作業及び排水作業が行われ、黒島漁港にえい航された。</p> <p>（付図1 事故発生経過概略図 参照）</p>

<p><b>参考</b></p>	<p>今後の同種事故等の再発防止に役立つ事項として、次のことが考えられる。</p> <ul style="list-style-type: none"> <li>・航行中に船首死角が生じる場合は、船首を左右に振ったり、レーダーを活用するなどして死角を補う適切な見張りを行うこと。</li> <li>・漂流中、接近する他船を認めた場合、有効な音響信号による注意喚起を行い、他船に避航する様子が見られない状況においては、機関を使用して衝突の危険を回避すること。</li> <li>・救命胴衣を着用すること。</li> </ul>
