# 船舶事故調査報告書

船種 船名 貨物船 神力丸  
船舶番号 134473  
総トン数 499トン

事故種類 衝突  
発生日時 平成26年1月17日 07時59分ごろ  
発生場所 紀伊水道 和歌山<sup>みはま</sup>県美浜町日ノ御<sup>ひのみ</sup>埼北北西方沖  
紀伊海鹿島<sup>きいあしか</sup>灯標から真方位231° 1.4海里付近  
(概位 北緯33° 57.80' 東経135° 02.27')

運輸安全委員会(海事専門部会)議決

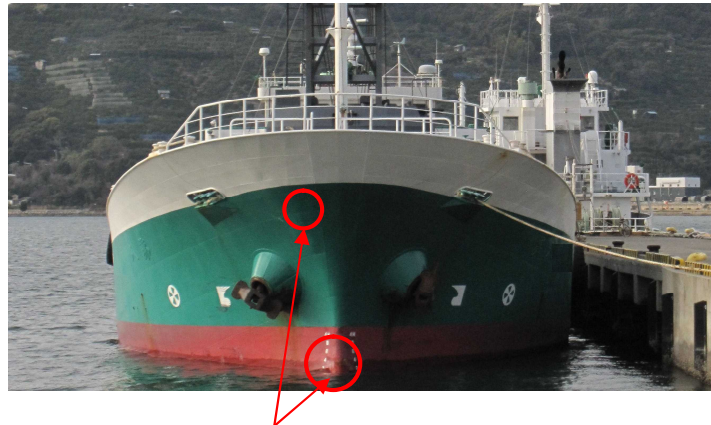
写真2.3-1 A船の損傷状況

A船は、右舷船首部及び球状船首部右舷側に擦過傷を生じた。(写真2.3-1参照)

擦過傷

- (1) A船は、右舷船首部及び球状船首部右舷側に擦過傷を生じた。
- (2) BC船列は、B船が、右舷中央部に破口等を生じ、転覆して機器類に濡損を生じ、また、C船が、マストの脱落、ブルワークに欠損等を生じ、転覆して機器類に濡損を生じた。

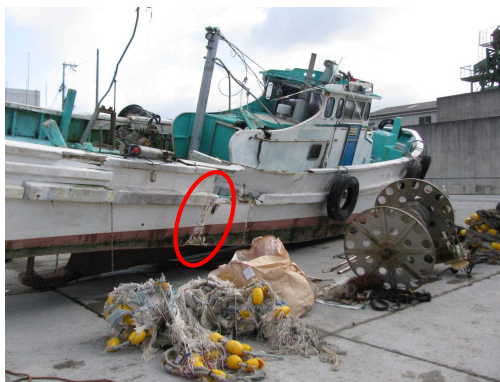
写真2.3-2 B船の損傷状況

BC船列は、日ノ御埼北北西方沖において、B船の右舷中央部とA船の船首部とが衝突した。

B船は、右舷中央部に破口等を生じ、転覆して機器類に濡損を生じた。

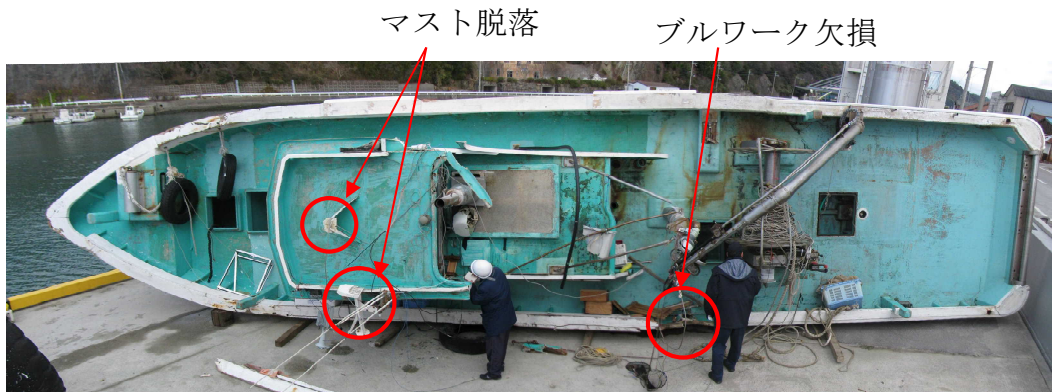
写真 2.3-4 C船の損傷状況

C船は、マスト脱落、ブルワークに欠損等を生じ、転覆して機器類に濡損を生じた。

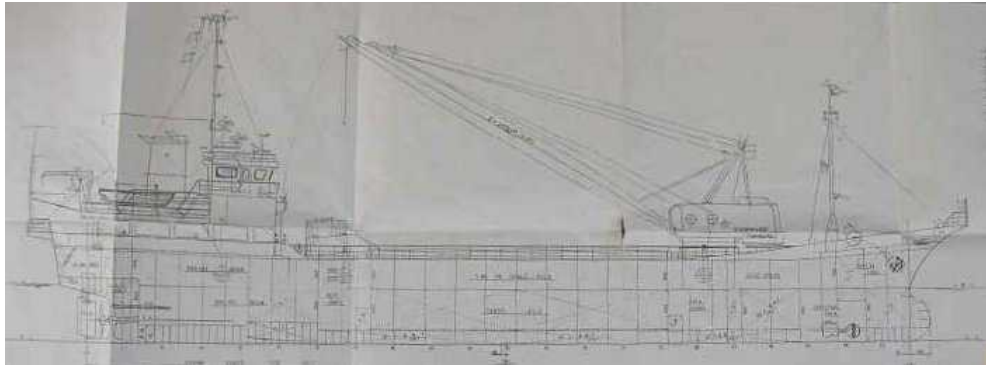
写真 2.5-1 A船の一般配置図

船長 A 及び航海士 A の口述によれば、本事故当時、船体、機関及び機器類に不具合又は故障はなかった。ジブクレーンにより船首両舷に少し死角があったが、操舵室内を移動することによって解消できた。

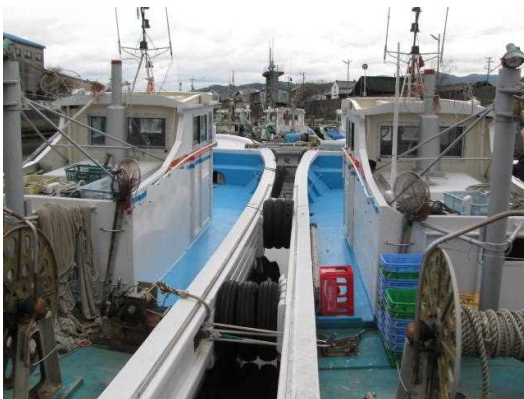
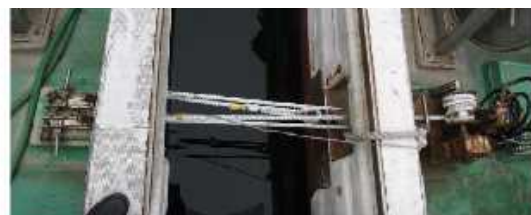
写真 2.5-2 同型船の連結状況

BC船列は、衝突と同時にA船の球状船首に乗り揚がり、右に反転して転覆するとともに、船尾甲板に積んでいた漁網が流出し、連結索2本が切断してB船とC船が分離した。

船長Cの口述によれば、本事故当時、B船及びC船は、船首尾部に連結索をそれぞれ1本ずつ取っており、船首の連結索が、直径約5cm、長さ約1.5m、船尾の連結索が、直径約3cm、長さ約0.8mであり、船首端から約3mのところ及び船尾端に設置したフック及び緊締設備きんていを使用し、B船の左舷とC船の右舷を、互いに連結していた。(写真2.5-2参照)

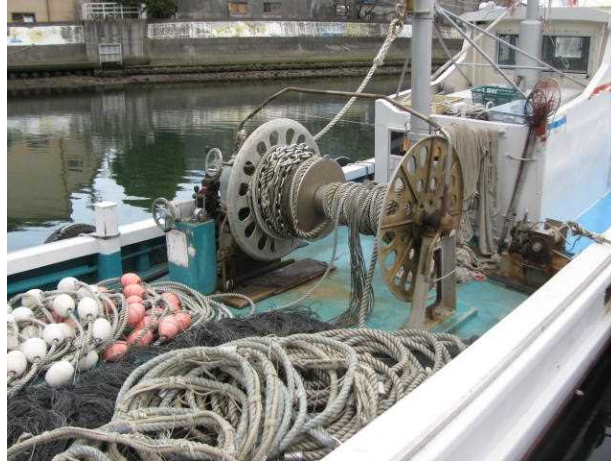
写真2.5-3 同型船の網の積載状況

B船は、流出した漁網がA船のプロペラに絡んだことから、A船に引きず

長さ約40mの袋網に接続した全長約200mの漁網をB船及びC船の船尾甲板にまたがって整頓して積んでいたほか、長さ約400mのステンレス製のワイヤロープを保有し、C船の船尾部に漁網を巻き上げるウインチが設置されていた。(写真2.5-3参照)

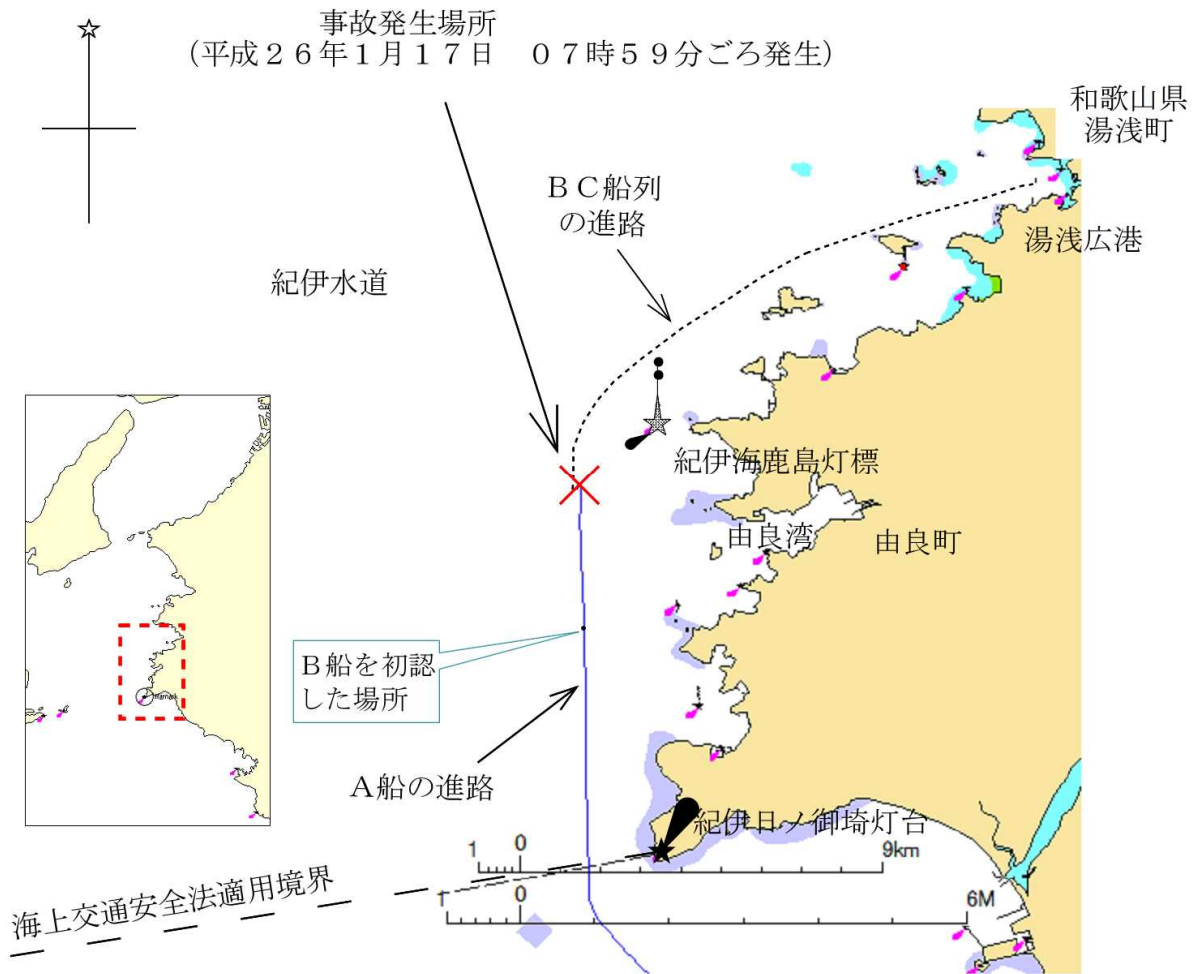
# 付図1 事故発生経過概略図（全体）

航海士Aは、その後BC船列が左転し、北北東方に針路を変えたのを認めしたが、BC船列の方位が右方に変化しているように見えたので、A船の前路を通過していくものと思い、針路及び速力を保持して続航中、BC船列がA船の船首部の死角に入って見えなくなり、07時59分ごろ、紀伊海鹿島灯標から231°1.4M付近で、船体に僅かな振動を感じた。

本事故は、日ノ御埼北北西方沖において、A船が北進中、BC船列が北北東進中、A船及びBC船列が針路及び速力を保持して航行したため、A船とBC船列とが衝突したことにより発生したものと考えられる。

- (1) 当直者は、常時適切な見張りを行うこと。
- (2) 当直者は、接近する船舶について、他の船舶のコンパス方位に明確な変化が認められる場合においても、近距離で他の船舶に接近するときは、これと衝突するおそれがあることを考慮するとともに、衝突を避けるための動作をとる場合は、海上衝突予防法等に則り、適切にその動作をとること。

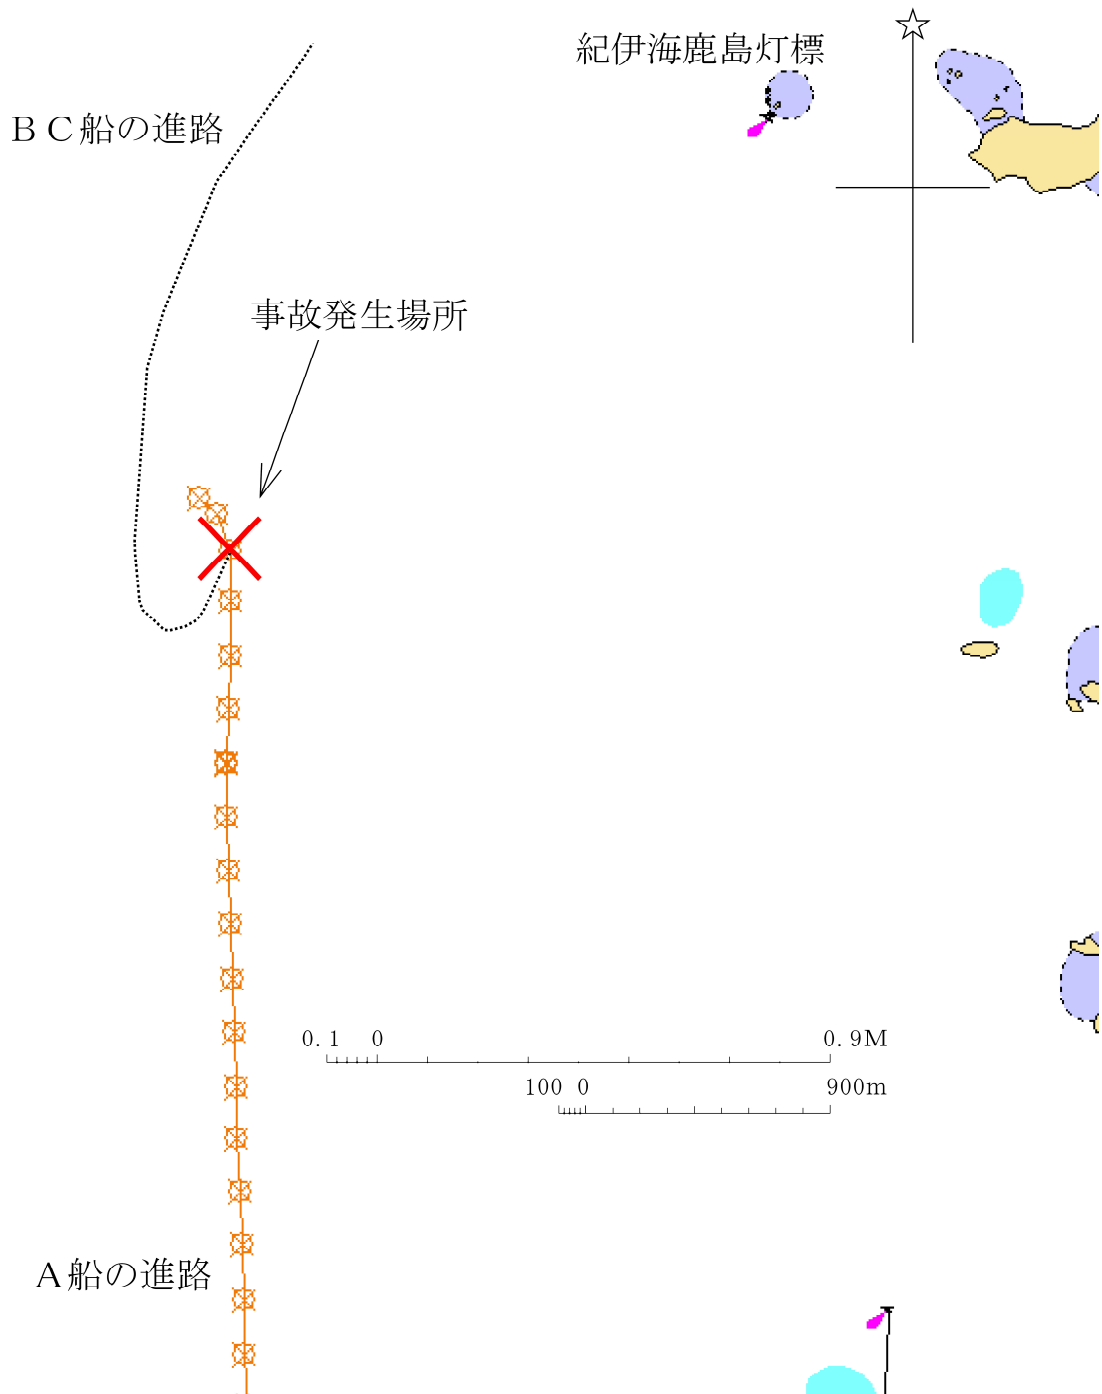
付図2 事故発生経過概略図（拡大）

A船が針路及び速力を保持して航行したのは、A船の航海士Aが、BC船列の方位が右方に変化しているように見えたので、BC船列がA船の前路を通過していくものと思い、BC船列に対する見張りを適切に行っていなかったことによるものと考えられる。

BC船列が針路及び速力を保持して航行したのは、C船の船長Cが、後方から接近する他船はいないものと思い、周囲の見張りを行っていなかったことが関与した可能性があると考えられる。
