# 船舶事故調査報告書

船種船名 貨物船 太栄丸  
船舶番号 141925  
総トン数 499トン

船種船名 砂利採取運搬船 八幡丸  
船舶番号 132317  
総トン数 487トン

事故種類 衝突

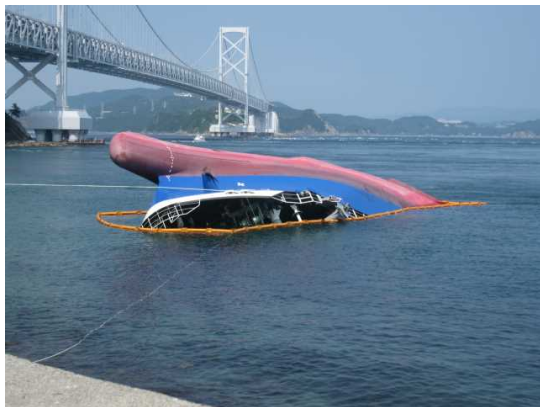
船長Aの口述及び船舶所有者の回答書によれば、A船は、大毛島北東岸（北緯 $34^{\circ}13.980'$ 、東経 $134^{\circ}38.574'$ ）に船首を北西方（約 $300^{\circ}$ ）に向けて任意乗揚した。水深は、船首部付近が約3m、船尾部付近が約32mであり、底質は砂であった。また、A船は、左舷船尾部が着底した状態であった。

写真2.4-1 A船の着底状況

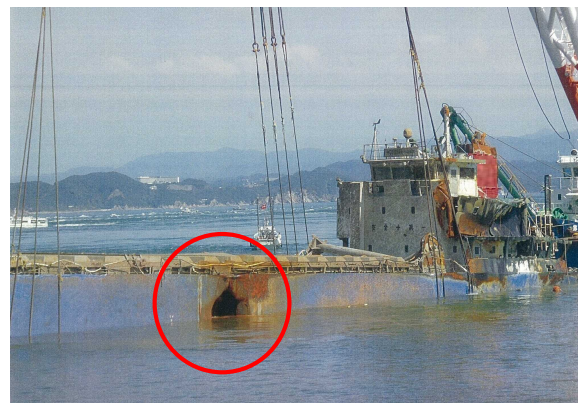
船長Aの口述、損傷写真及び船舶所有者の回答書によれば、A船は、左舷中央部に船倉まで貫通する横約2.5m、高さ約4.5mの破口を生じ、任意乗揚の措置がとられた後、沈没し、後日引き揚げられたが廃船処理された。A船は、積荷の一部が破口から出て海底に堆積した。また、燃料油タンクの空気抜き管に漏油処置及び燃料油の抜き取り作業が実施され、燃料油等の流出はなかった。（写真2.4-1、写真2.4-2参照）

写真2.4-2 A船の損傷状況

- (1) A船は、左舷中央部に船倉まで貫通する横約2.5m、高さ約4.5mの破

口を生じた。

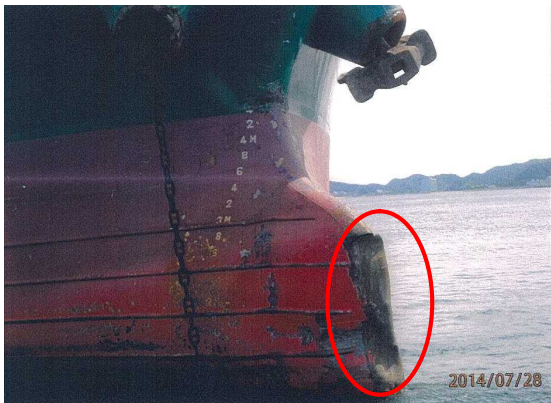
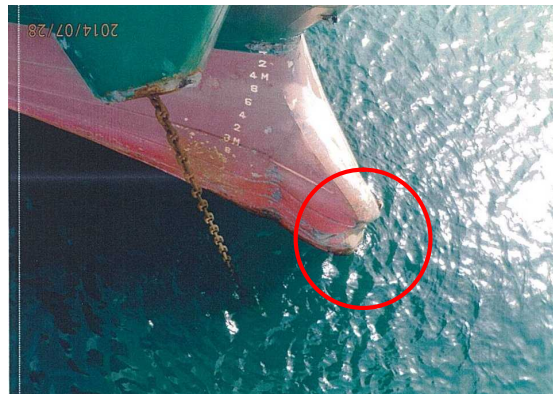
船長Bの口述及び損傷写真によれば、船首部及び球状船首部に凹損及び破口を生じた。（写真2.4-3参照）

写真 2.4-3 B船の損傷状況

(2) B船は、船首部及び球状船首部に凹損及び破口を生じた。

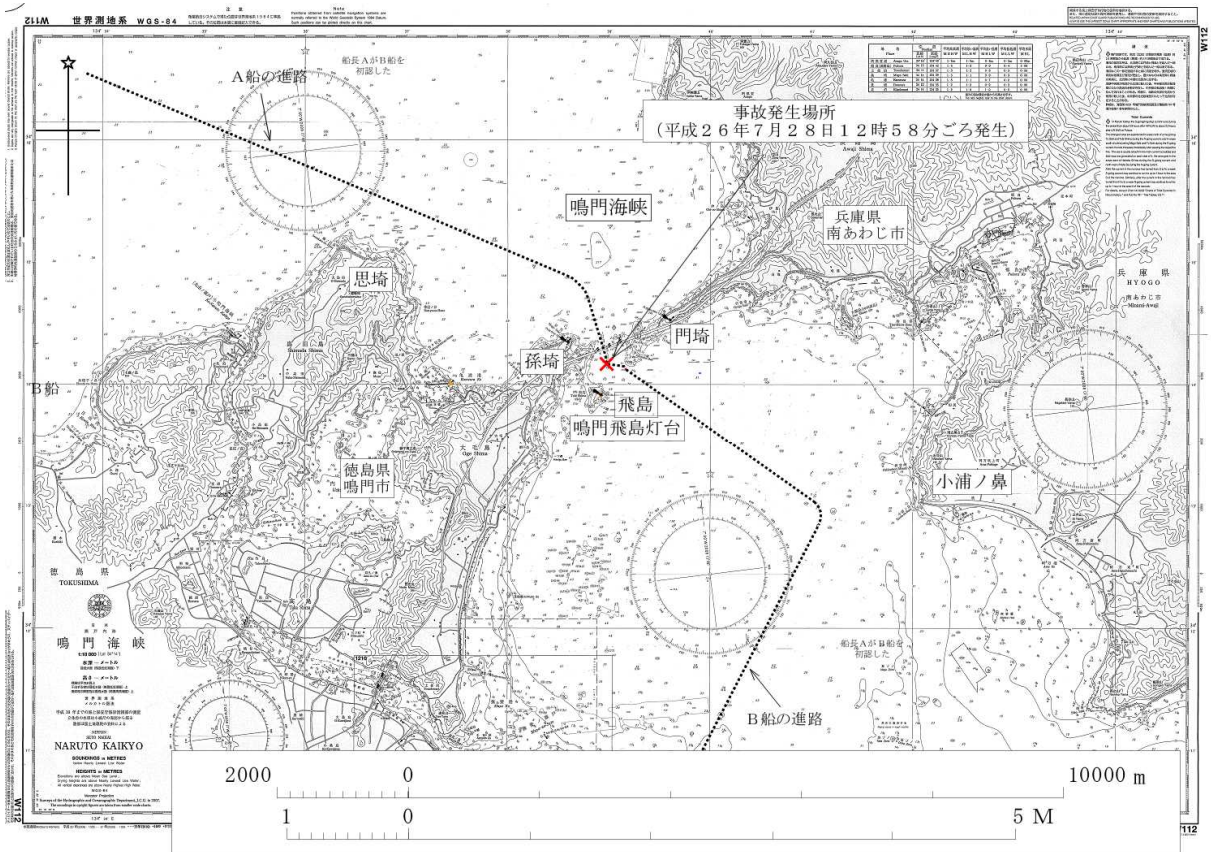
付図1 事故発生経過概略図（全体）

A船は、B船が左舷船首方間近に迫る状況となったので、船長Aが、航海士Aに舵を右に取るよう指示し、機関を半速力前進としたものの、12時58分ごろ、海峡最狭部において、船首が飛島のやや西方に向く態勢となったとき、A船の左舷中央部とB船の船首部とが衝突した。

B船は、海峡最狭部に差し掛かった頃、約3.0knの速力となり、右舷船首方からA船が接近する状況下、大鳴門橋<sup>おおなるときょう</sup>に向けて北進するため、右舵10°としたが舵が効かず、右舵20°としたところ、船首が一旦北方を向きかけたが、潮流によって船首が左方に振れたので、右舵一杯としたものの、鳴門飛島灯台から010°480m付近において、A船と衝突した。

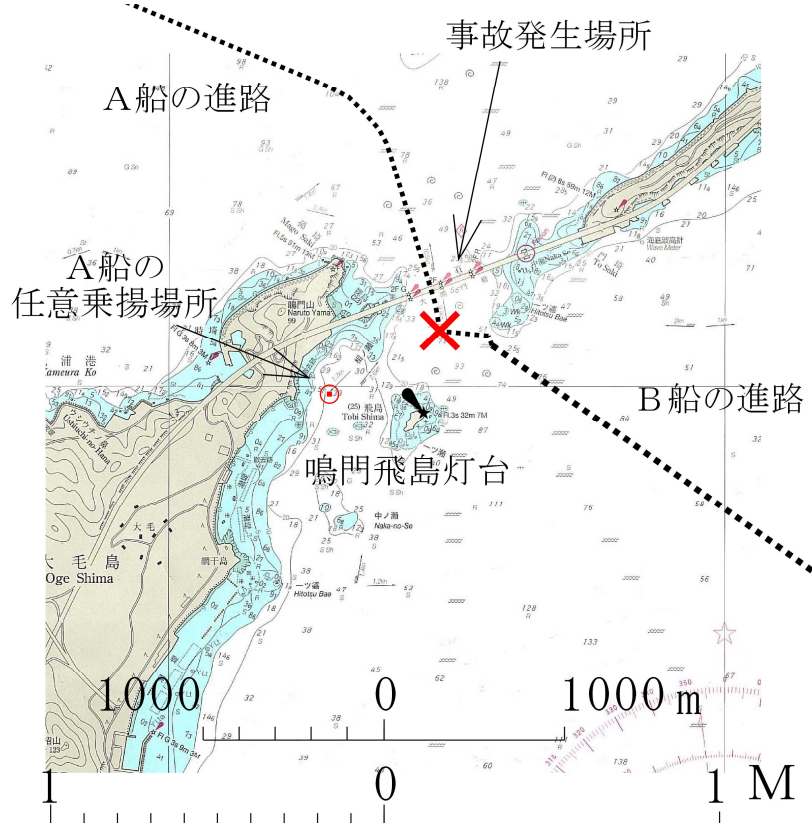
付図2 事故発生経過概略図（拡大）

2.4、3.1.1 及び 3.1.3 から、A船及びB船は、ほぼ直交する状況でA船の左舷中央部とB船の船首部とが衝突したものと考えられる。

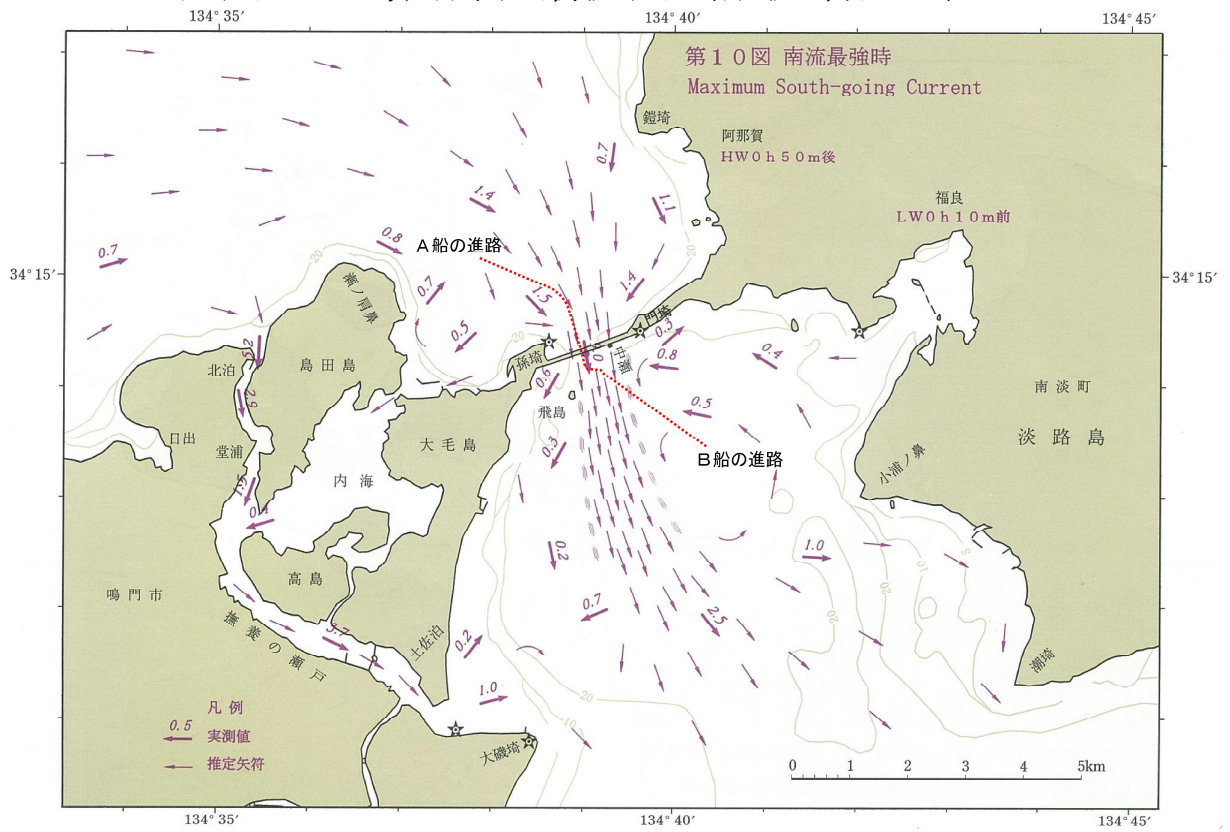
付図3 鳴門海峡潮流図 (南流最強時)

海上保安庁刊行の潮汐表及び鳴門海峡潮流図によれば、鳴門海峡における本事故当時の潮流は、12時50分ごろに南流の最強となり、その流速は約8.5knであった。また、飛島北北東方沖の南流最強時の流向は約170°であった。

3.1.1、3.2.2及び3.2.3から、B船は、右舷船首方から約8.5knの南流を受け、態勢で海峡最狭部に進入したことから、舵力を上回る回頭モーメントが働いて右転することができなかつたものと考えられる。
