船舶事故調査報告書

平成27年11月19日
 運輸安全委員会（海事専門部会）議決
 委員 庄司邦昭（部会長）
 委員 小須田 敏
 委員 根本美奈

事故種類	衝突（矢板 ^{やいた} ）
発生日時	平成26年7月31日 23時04分ごろ
発生場所	石川県金沢市大野川 臨海 ^{りんかい} 四等三角点から真方位217°520m付近 （概位 北緯36°37.07′ 東経136°37.54′）
事故調査の経過	平成26年8月1日、本事故の調査を担当する主管調査官（神戸事務所）ほか1人の地方事故調査官を指名した。 原因関係者から意見聴取を行った。
事実情報 船種船名、総トン数 船舶番号、船舶所有者等 L×B×D、船質 機関、出力、進水等	プレジャーボート 恵海丸 ^{えみ} 、5トン未満 244-16795石川、個人所有 5.94m (Lr) × 2.42m × 1.15m、FRP ガソリン機関2基、71.90kW（合計）、平成9年3月
乗組員等に関する情報	船長 男性 58歳 二級小型船舶操縦士・特殊小型船舶操縦士・特定 免許登録日 平成8年5月2日 免許証交付日 平成23年4月18日 （平成28年5月1日まで有効） 同乗者A ₁ 男性 65歳
死傷者等	死亡 1人（同乗者A ₁ ）
損傷	左舷外板に破口、凹損及び擦過傷、プロペラ翼に擦過傷
事故の経過	本船は、船長が1人で乗り組み、知人2人（以下「同乗者A ₁ 」及び「同乗者A ₂ 」という。）を乗せ、平成26年7月31日18時40分ごろ、石川県大野川河口から約1.5km 上流にあるマリーナを発し、金沢港西防波堤の外側で釣りをした後、22時40分ごろ帰途についた。 船長は、法定の灯火を表示し、約15ノット（kn）の速力（対地速力、以下同じ。）で金沢港内を航行し、大野川河口の手前で約9knの速力に減じ、金沢港大橋の簡易標識灯間のやや右寄りを通り大野川に入り、マリーナに向けて北東進した。 船長は操舵室右舷側の椅子に腰を掛けて操舵に当たり、同乗者A ₁ は船首甲板の物入れ上に、同乗者A ₂ は船尾甲板左舷側の燃料タンク上にそれぞれ腰を掛けていた。

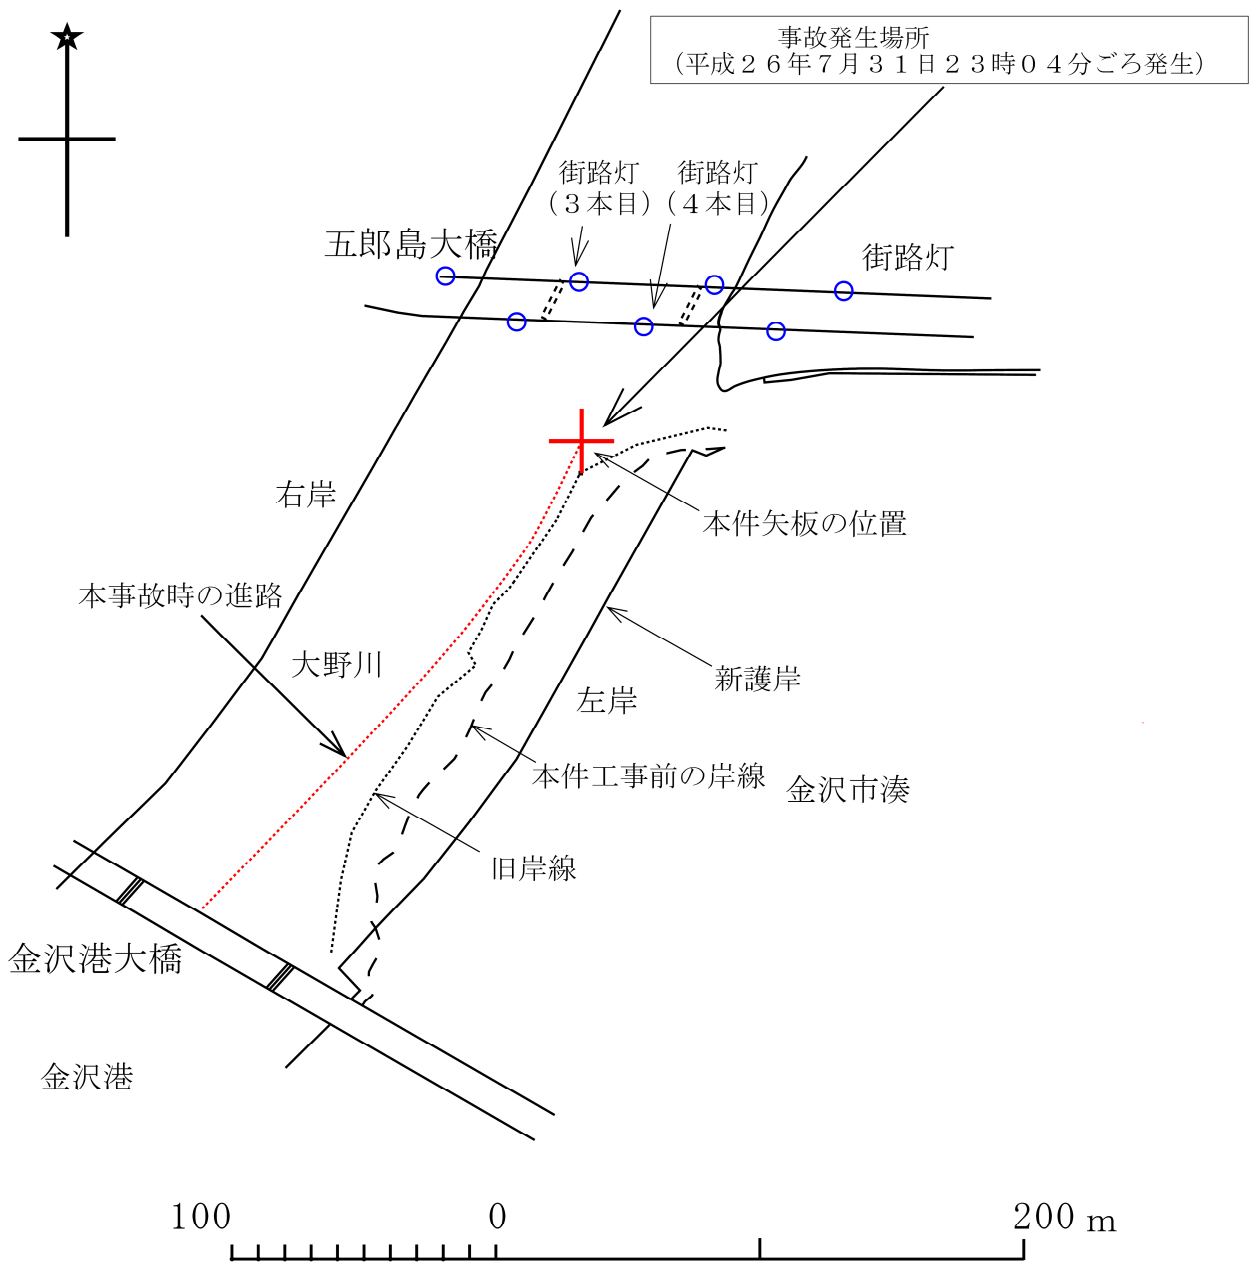
付図2 事故発生経過概略図

<p>船長は、いつものように、五郎島大橋上に設置された街路灯のうち西方から3本目と4本目の間を通過するよう、針路をやや左に転じながら北東進中、23時04分ごろ、五郎島大橋南西方約60m付近において、ドーンという音と共に衝突の衝撃を感じ、同乗者A₁が左舷側のハンドレールを越えて落水するところを目撃し、直ちに機関を中立とした。</p> <p>船長は、周囲の状況から、大野川に設置された鋼製の矢板（以下「本件矢板」という。）に衝突したことを知った。</p> <p>船長は、同乗者A₁の姿が見えないので、同乗者A₁が川下に流されると思い、落水した付近まで機関を後進にかけて後退し、機関を中立とした。</p> <p>船長は、携帯電話で23時06分ごろ110番通報を行った。</p> <p>船長は、船外機と補助船外機との間から、同乗者A₁の右手が上がり、顔が浮いたのを認め、同乗者A₁の右手及び救命胴衣をつかんで引き揚げようとしたが、引き揚げられなかったため、同乗者A₁の服装などがプロペラに引っ掛かっているものと思い、同乗者A₁の身体を支えるよう同乗者A₂に指示して川に飛び込んだ。</p> <p>船長は、同乗者A₁が負傷しているのを認め、水中でベルト等をプロペラから外して左舷側に移動させ、10～15分後に同乗者A₂と共に同乗者A₁を甲板上に引き揚げた。</p> <p>船長は、通り掛かったプレジャーボートに本船のえい航を依頼し、23時40分ごろ、金沢港大橋付近の河口右岸に本船を着けた。</p> <p>同乗者A₁は、到着した救急隊により、現場で心肺停止の状態であることが確認され、後日、スクリー（による）損傷に基づく外傷性ショックで死亡と検案された。</p> <p>（付図1 事故発生場所概略図、付図2 事故発生経過概略図 参照）</p>
<p>気象・海象</p>	<p>気象：天気 晴れ、風向 南、風力 2、視界 良好、気温 約29℃</p> <p>水象：川面 平穏、潮汐 下げ潮の末期</p>
<p>その他の事項</p>	<p>船長は、平成8年ごろからプレジャーボートを所有し、平成25年9月ごろに本船を購入し、同乗者A₁を時折誘って釣りに出掛けていた。</p> <p>船長は、本船を大野川のマリーナに保管していたほか、以前には大野川付近の河岸に係留していたこともあり、大野川河口付近の状況をよく知っていた。</p> <p>石川県は、昭和47年ごろ、大野川河口部の河床の洗掘を防止するために川幅方向に約165本の矢板を河床に並べて打ち込み、船舶の通航に支障のないよう、矢板頭部が土中に埋め込まれていたが、設置位置を示すために165本のうち、最も左岸寄りに設置した本件矢板</p>

<p>を目印として水面上に露出させていたものであった。</p> <p>本件矢板は、幅約40cm、長さ約15.5mで、水面上に約0.5m露出していたが、標識灯等が設置されていなかった。</p> <p>金沢港大橋と五郎島大橋間の大野川左岸では、本事故当時、‘平成26年4月25日から9月30日までの予定で川を拡幅し、コンクリート製護岸を築造する河川改修工事’（以下「本件工事」という。）が行われており、川幅が約15～20m拡幅されていた。</p> <p>本件矢板は、昭和47年当時の岸線（以下「旧岸線」という。）の北西端付近に位置していたものの、本事故当時における護岸（以下「新護岸」という。）からの距離が約38mとなっていた。</p> <p>船長は、本件矢板の存在についても承知していた。</p> <p>船長は、ふだん、夜間に大野川河口付近を上流に向けて航行する際には、本件矢板に標識灯が設置されていないので、五郎島大橋上の街路灯の西方から3本目及び4本目の間を船首目標にして本件矢板を通過していた。</p> <p>船長は、本事故後、川幅が広がったので、無意識のうちにいつもの進路よりも右寄りに航行したかもしれないと思った。</p> <p>同乗者A₁及び同乗者A₂は、本事故時、作業服上下を着用していた。</p> <p>同乗者A₁及び同乗者A₂は、救命胴衣を着用しており、船長は、釣り中は着用していたが、本事故時、救命胴衣を着用していなかった。</p>
<p>分析</p> <p>乗組員等の関与 船体・機関等の関与 気象・海象等の関与 判明した事項の解析</p>	<p>あり</p> <p>あり</p> <p>なし</p> <p>本船は、金沢港の大野川を北東進中、船長が、いつもの進路で航行しているものと思い、本件矢板付近を航行する際の船首目標を確認しなかったことから、本件矢板に向けて航行していることに気付かず、本件矢板に衝突したものと考えられる。</p> <p>船長は、川幅が約15～20m拡幅されたことから、無意識のうちにいつもの進路よりも新護岸寄りを航行した可能性があると考えられる。</p> <p>同乗者A₁は、本船が機関を後進にかけて後退した際、プロペラに接触し、外傷性ショックにより死亡した可能性があると考えられるが、その状況を明らかにすることはできなかった。</p>

<p>原因</p>	<p>本事故は、夜間、本船が、金沢港の大野川を北東進中、船長が、いつもの進路で航行しているものと思い、本件矢板付近を航行する際の船首目標を確認しなかったため、本件矢板に向けて航行していることに気付かず、本件矢板に衝突したことにより発生したものと考えられる。</p>

- ・ 船長は、障害物の近くを航行する場合、確実な船首目標及び避險線を設定すること。
- ・ 船長は、落水者の所在を確認できないときには、落水者がプロペラに巻き込まれないよう、むやみに機関を使用しないこと。
- ・ 水域に航行の支障となるおそれのある構造物を管理する者は、当該構造物に昼夜間においても視認可能な灯火、旗等を設置すること。
