船舶事故調査報告書

船種 船名 輸送艦 おおすみ
船舶番号 4001 (艦船国籍証書の番号)
基準排水量 8,900トン

船種 船名 プレジャーボート とびうお
船舶番号 270-37050広島
総トン数 5トン未満 (長さ7.60m)

事故種類 衝突
発生日時 平成26年1月15日 08時00分ごろ
発生場所 広島県大竹市阿多田島東方沖
大竹市所在の阿多田港猪ノ子東防波堤灯台から真方位077°
1,250m付近
(概位 北緯34° 11.8' 東経132° 19.8')

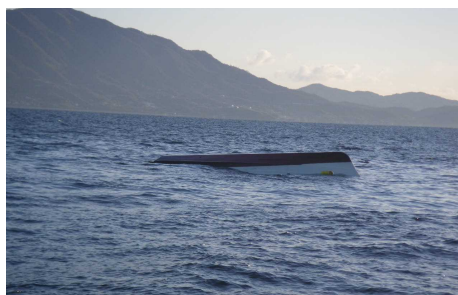
写真2.1 転覆したB船（救助者D提供）

救助者Dは、D船の船長及び応援に来た搭載船の乗船者の協力を得て同乗者B₁をD船に引き上げ、その後、作業艇に移乗して同乗者B₃を引き上げるのを手伝った後、作業艇から同乗者B₁を移乗させるように要請があり、同乗者B₁は自力でD船から作業艇に移乗した。（写真2.1参照）

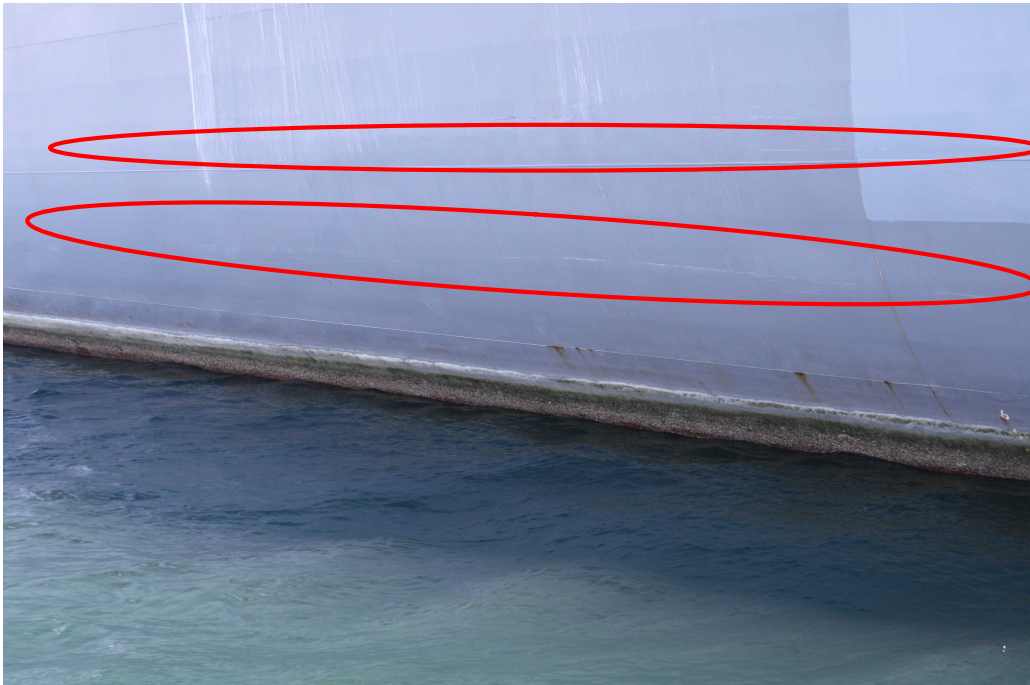
写真2.3-1 筋状の擦過傷

A船は、左舷船側中央部から船尾にかけて海面上約2～3mの位置に2本の筋状の擦過傷を生じ、また、左舷船尾部の海面上約2.5mの位置に擦過傷を生じた。(写真2.3-1、写真2.3-2参照)

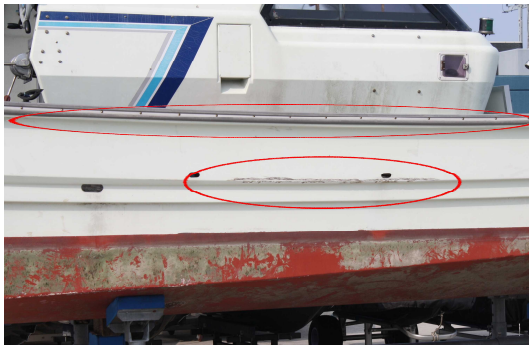
写真2.3-3 右舷船側部

B船は、右舷船側部に擦過傷を、前部甲板の天幕の支柱に擦過傷（水あかの痕跡から約2.2mの高さ）及び曲損を、後部甲板の天幕の骨組みに曲損を、操舵室上部のマストに曲損をそれぞれ生じた。（写真2.3-3～写真2.3-6参照）

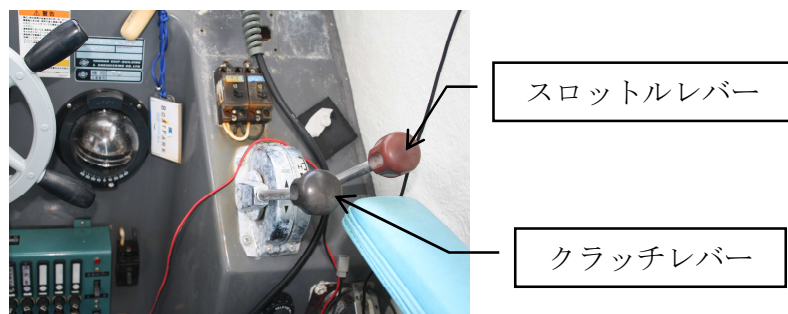
写真2.5-3 クラッチレバー及びスロットルレバーの位置（操舵室内）

本事故後、操舵室内のクラッチレバーは中立の位置となっており、スロットルレバーは、8つ刻まれた目盛りのうち、下から2つ目付近の位置となっていた。（写真2.5-3参照）

B船の製造会社担当者の口述及び回答書によれば、写真2.5-3のスロットルレバーの位置は低速であり、下から2つ目の位置であれば、出力がほとんど出ない状態であった。

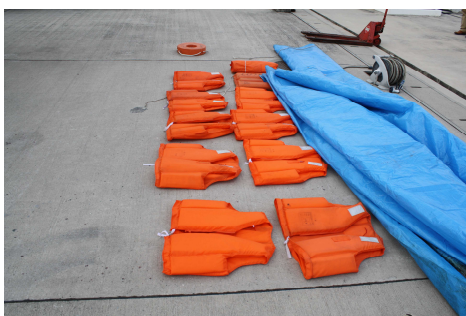
写真 2.10 B船の小型船舶用救命胴衣

B船には、最大搭載人員11人分の小型船舶用救命胴衣が積み込まれていた。

同乗者B₁は、本事故時も含め、これまでに一度も救命胴衣を着用したことはなかった。

同乗者B₂は、船長Bから、必要ないと言われたので、救命胴衣を着用していなかった。

船長B及び同乗者B₃は、救命胴衣を着用していなかった。
