## 船舶事故調査報告書

平成27年1月22日  
 運輸安全委員会（海事専門部会）議決  
 委員 庄司邦昭（部会長）  
 委員 小須田 敏  
 委員 根本美奈

事故種類	衝突（防波堤）
発生日時	平成26年4月13日（日） 19時00分ごろ
発生場所	京浜港横浜第5区 神奈川県横浜市所在の横浜金沢木材ふとう東防波堤灯台から真方位 351°580m付近 （概位 北緯35°23.0′ 東経139°39.4′）
事故調査の経過	平成26年4月14日、本事故の調査を担当する主管調査官（横浜事務所）ほか1人の地方事故調査官を指名した。 原因関係者から意見聴取を行った。
<b>事実情報</b> 船種船名、総トン数 船舶番号、船舶所有者等 L×B×D、船質 機関、出力、進水等	プレジャーモーターボート ゴールドドラゴン、12トン 235-44758神奈川、個人所有 12.19m (Lr) × 4.13m × 2.17m、FRP ディーゼル機関2基、353.04kW（合計）、平成11年9月 （製造）
乗組員等に関する情報	船長 男性 49歳 一級小型船舶操縦士・特殊小型船舶操縦士 免許登録日 平成22年10月8日 免許証交付日 平成22年10月8日 （平成27年10月7日まで有効） 同乗者A 男性 45歳 一級小型船舶操縦士・特殊小型船舶操縦士・特定 免許登録日 平成3年3月15日 免許証交付日 平成23年3月4日 （平成28年3月14日まで有効） 同乗者B 男性 36歳
死傷者等	重傷 1人（同乗者B）、軽傷 4人（同乗者Aほか3人の同乗者）
損傷	船首部に圧損
事故の経過	本船は、船長が1人で乗り組み、同乗者A及び同乗者Bほか6人を乗せ、京浜港横浜第5区のマリーナから静岡県熱海市初島漁港に向かい、静岡県伊東市伊東港に寄港した後、マリーナへ向けて帰途についた。 船長は、船体中央から船尾にかけてオーニングで覆われた右側端の

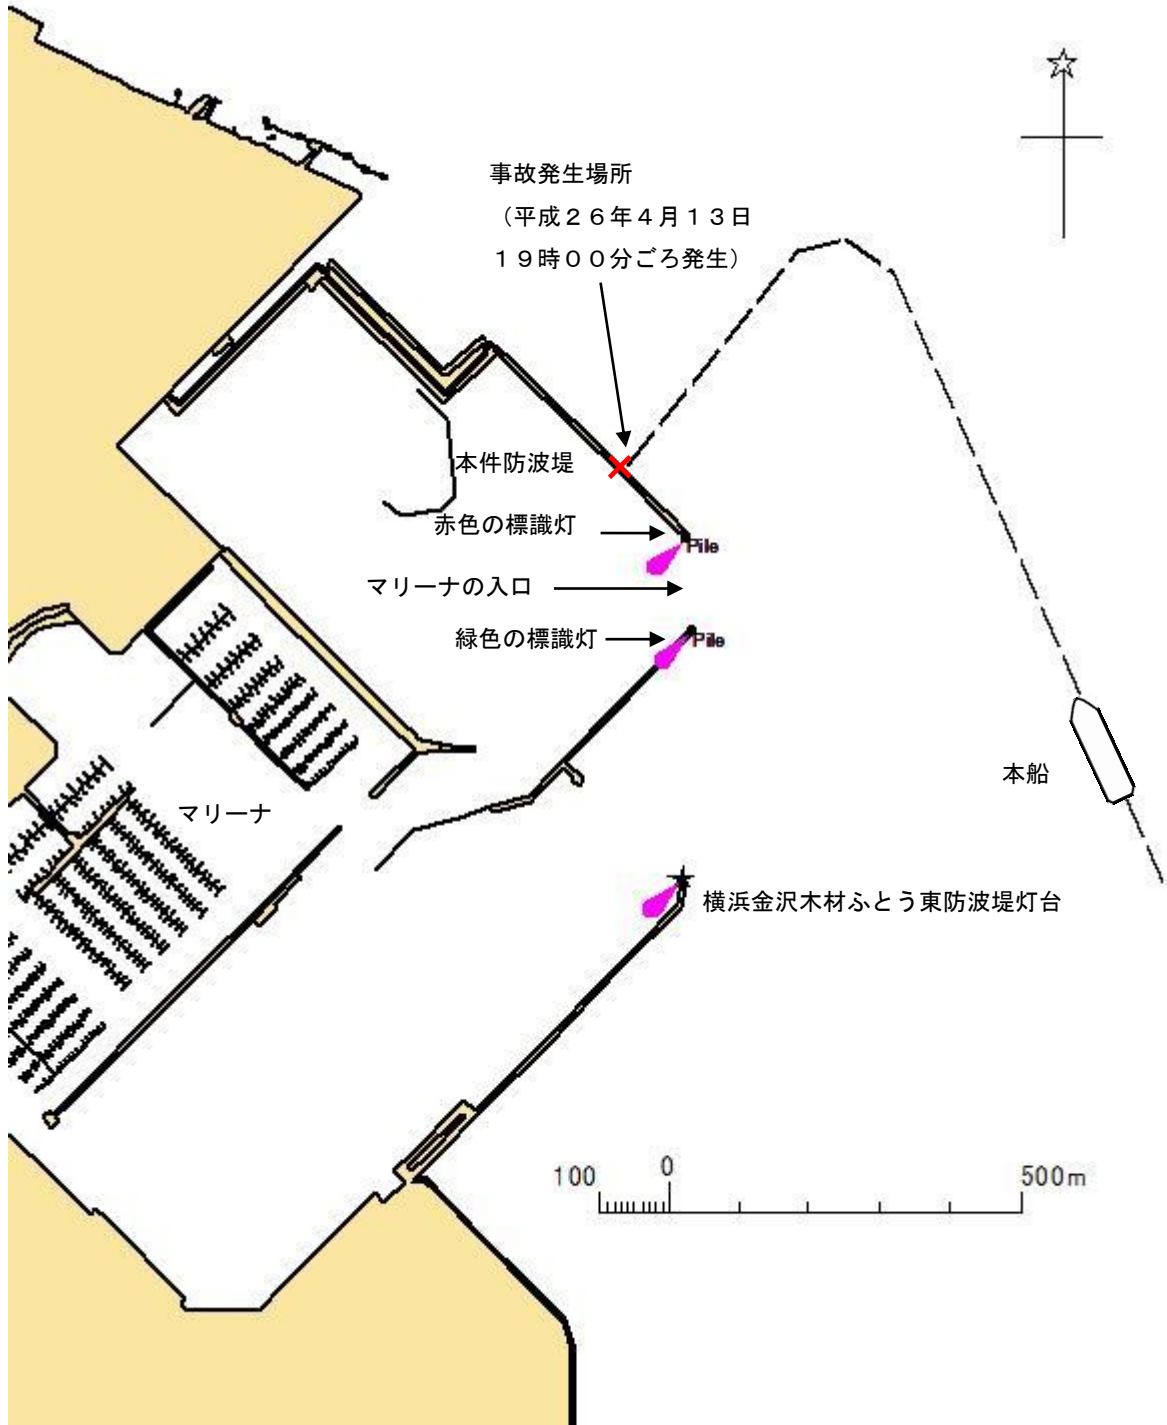
付図1 事故発生経過概略図

<p>操縦席に座り、手動操舵により、約20～22ノットの対地速力として横浜第5区に入り、マリーナの北東方沖に向けて北北西進した。</p> <p>船長は、航行中、周辺は既に暗くなっていたが、同乗者Aの助言を受けて針路目標を設定し、目視による見張りを行っていた。</p> <p>船長は、マリーナ付近に近づいたと思って減速し、マリーナの入口を目視で探していたものの、同入口が分からず、GPSプロッターを見ていた同乗者Aから左である旨の声を聞き、左回頭して直進したところ、船首方至近に何かがあると気付いたが、平成26年4月13日19時00分ごろ本船の船首がマリーナ入口北側の防波堤（以下「本件防波堤」という。）の中央付近に衝突した。</p> <p>同乗者Aは、衝突の衝撃で前方に飛ばされ、顔面がGPSプロッター付近の構造物に当たって出血し、操縦席の左舷側に立っていた同乗者Bは左舷前方の階段からキャビン内に落下した。</p> <p>船長は、マリーナの事務所に連絡して救急車の手配を依頼するとともに、本件防波堤に沿って南東進し、マリーナに帰着した。</p> <p>負傷者は、救急車で病院へ搬送され、同乗者Bが肋骨骨折と診断され、同乗者Aが額を約10針縫うけがを、ほかの同乗者3人が打撲をそれぞれ負った。</p> <p>（付図1 事故発生経過概略図 参照）</p>
<p>気象・海象</p>	<p>気象：天気 曇り、風向 南、風速 約3.0m/s、視界 良好</p> <p>海象：海上 平穏</p> <p>日没時刻：18時13分ごろ</p>
<p>その他の事項</p>	<p>本件防波堤は、マリーナの北東方沖にあり、陸岸から南東方に向かって伸びる長さ約660mのコンクリートであった。なお、本件防波堤の南東端には赤色の標識灯が、同標識灯の南方には、南西方に伸びる長さ590mの防波堤の北東端を示す緑色の標識灯がそれぞれ設置されており、両標識灯間の約130mがマリーナの入口になっていた。</p> <p>船長は、年に約10～15回マリーナを出入りしていたが、日没後に出入りした経験は、約2～3回であった。また、ふだんからGPSプロッターを見ている同乗者Aの助言を受けながら目視による見張りを行っていた。</p> <p>船長は、日没後にマリーナを出入りしたとき、同乗者Aに操縦を依頼していたが、航行中、同乗者Aが飲酒をしていたので、同乗者Aの助言を受けながら自ら操縦した。</p> <p>同乗者Bは、船長がマリーナの入口を探しているとき、同乗者Aから左である旨の声を聞いた。</p> <p>GPSプロッターには、本件防波堤及び同乗者Aによりマリーナへの進入経路が分かるように入れた目印が表示されていた。</p> <p>同乗者Aは、本事故時の記憶を失っていた。</p>

<p>同乗者Aは、約20年前から回航業を行い、マリーナへの出入航経験が数十回以上あり、2年前に本船の回航を行って以来、本事故までに船長から乗船を依頼されて数回乗っていた。</p>
<p><b>分析</b></p> <p>乗組員等の関与 船体・機関等の関与 気象・海象等の関与 判明した事項の解析</p>	<p>あり なし なし</p> <p>本船は、京浜港横浜第5区でマリーナに向けて北北西進中、周囲が既に暗くなっている状況で、船長が、マリーナの入口が分からなかった際、同乗者Aの左である旨の声に従って左回頭したことから、本件防波堤に向けて航行し、本件防波堤に衝突したものと考えられる。</p> <p>船長は、同乗者Aの入航経験が船長より豊富であったことから、同乗者Aの助言に対して疑問を抱くことがなかった可能性があると考えられる。</p>
<p><b>原因</b></p>	<p>本事故は、夜間、本船が、京浜港横浜第5区でマリーナに向けて北北西進中、船長が、マリーナの入口が分からなかった際、同乗者Aの左である旨の声に従って左回頭したため、本件防波堤に向けて航行し、本件防波堤に衝突したことにより発生したものと考えられる。</p>
<p><b>参考</b></p>	<p>今後の同種事故等の再発防止に役立つ事項として、次のことが考えられる。</p> <ul style="list-style-type: none"> <li>・ 船長は、夜間に港内の状況が把握できない場合、停止して、GPSプロッターなどにより船位の確認を行ってから航行すること。</li> <li>・ 情報を伝達する際には、あいまいな言い方を避けることが望ましい。</li> </ul>
