船舶事故調査報告書

事故種類	衝突
発生日時	平成26年6月24日 15時50分ごろ
発生場所	千葉県千葉港の葛南区の船橋中央ふ頭北J岸壁付近 千葉縣市川市所在の千葉港葛南市川灯台から真方位074°3,850m付近 （概位 北緯35°40.6′ 東経139°58.5′）
事故調査の経過	平成26年6月24日、本事故の調査を担当する主管調査官（横浜事務所）を指名した。 原因関係者からの意見聴取手続きを行った。
事実情報 船種船名、総トン数 船舶番号、船舶所有者等 L×B×D、船質 機関、出力、進水等	A 貨物船 HE FENG 9（カンボジア王国籍）、2,997トン 9646039（IMO番号）、HONGKONG HONGFENG SHIPPING CO., LIMITED（中華人民共和国香港特別行政区） 98.00m×15.80m×7.40m、鋼 ディーゼル機関、1,765kW、2012年 B 貨物船 第百六十八鳳生丸、499トン 141156、鳳生汽船株式会社 69.29m×13.10m×7.36m、鋼 ディーゼル機関、1,471kW、平成21年9月19日
乗組員等に関する情報	A 船長A（中華人民共和国籍） 男性 44歳 締約国資格受有者承認証 船長（カンボジア王国発給） 交付年月日 2013年11月21日 （2016年10月14日まで有効） B 船長B 男性 47歳 四級海技士（航海） 免許年月日 平成10年9月29日 免状交付年月日 平成25年6月25日 免状有効期間満了日 平成30年9月28日
死傷者等	なし
損傷	A バルバスバウに擦過傷 B 右舷船首側の外板に凹損
事故の経過	A船は、船長Aほか12人が乗り組み、千葉港の船橋中央ふ頭の南岸壁において、船橋に船長A及び二等航海士Aが、船首に一等航海士

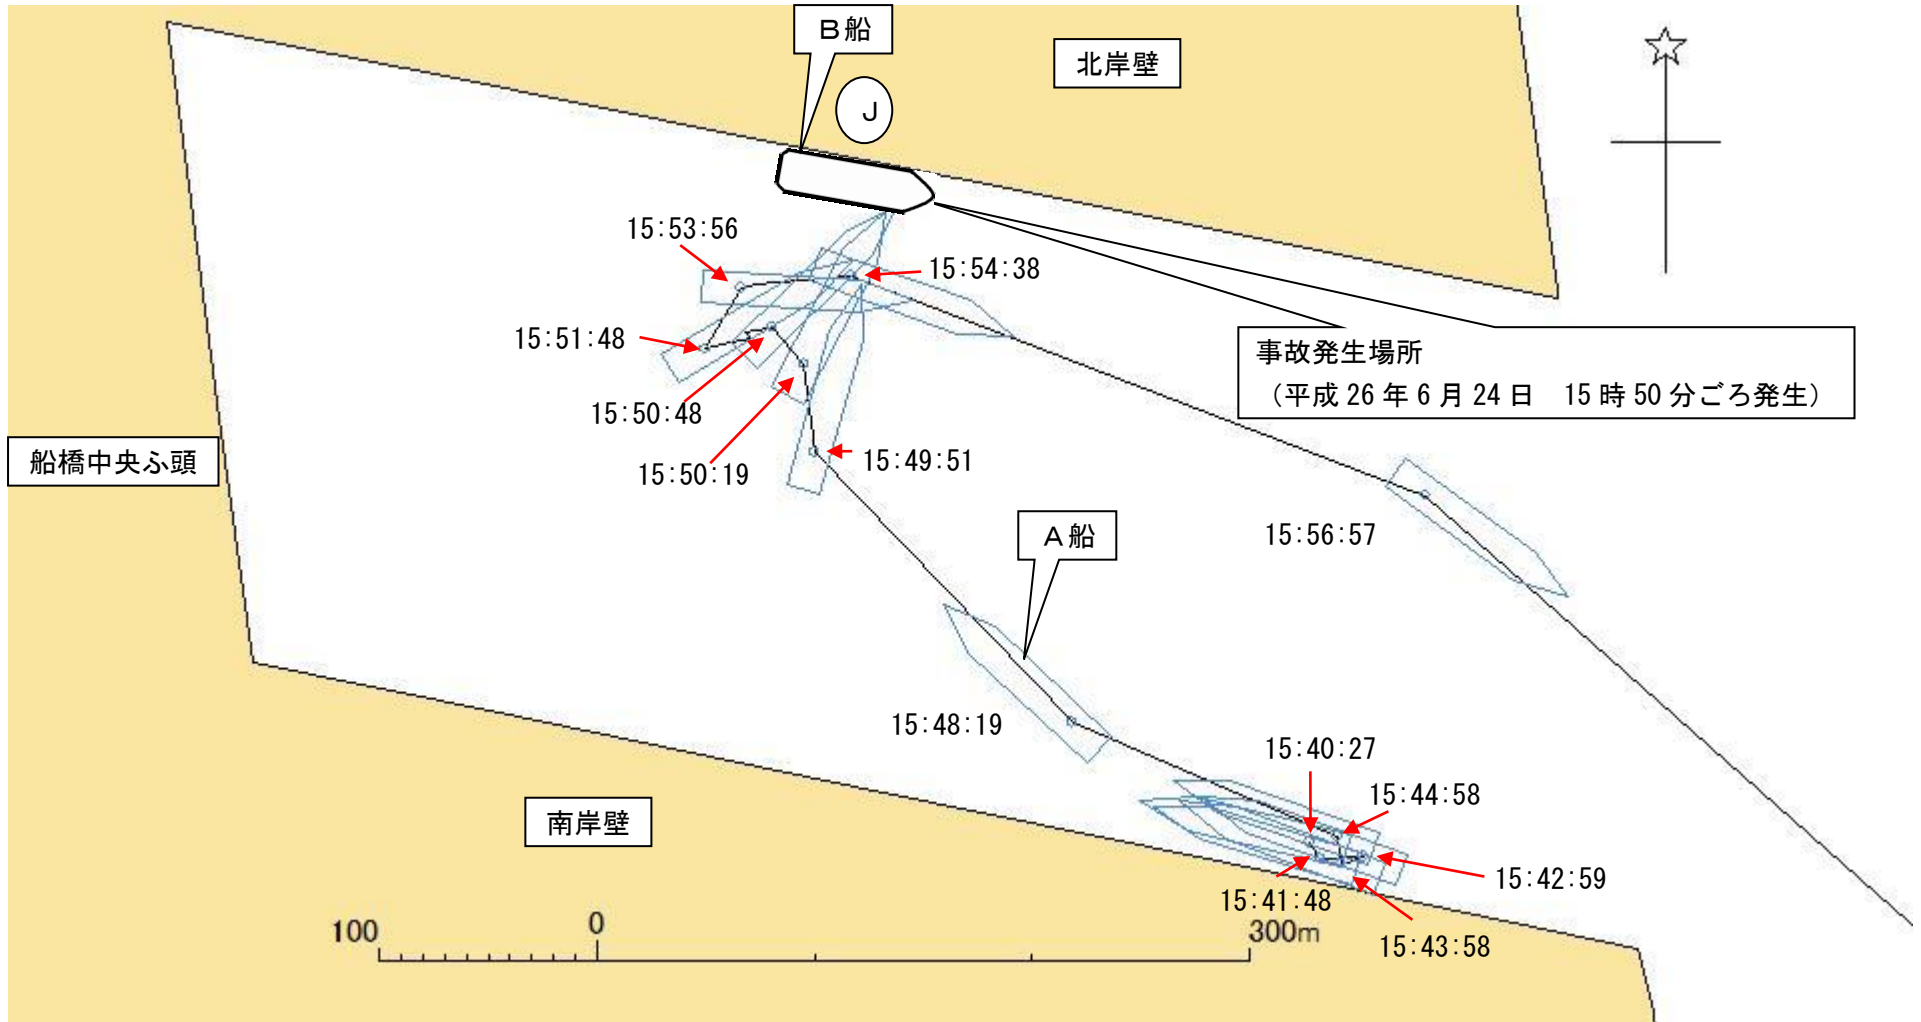
付図1 A船の推定航行経路図

<p>気象・海象等の関与 判明した事項の解析</p>	<p>A なし、B なし</p> <p>A 船は、千葉港の船橋中央ふ頭の南岸壁で離岸作業中、機関を極微速力前進にかけて右舵一杯として右回頭を続けていたことから、対岸の北J岸壁に係留中のB船に接近し、A船のバルバスバウがB船の右舷船首側の外板に衝突したものと考えられる。</p> <p>船長Aは、船首配置の乗組員からB船との距離が約80mとの報告を受けたが、その距離であれば回頭できると思い、右回頭を続けたものと考えられる。</p>
<p>原因</p>	<p>本事故は、A船が、千葉港の船橋中央ふ頭の南岸壁で離岸作業中、機関を極微速力前進にかけて右舵一杯として右回頭を続けていたため、対岸の北J岸壁に係留中のB船に接近し、A船とB船が衝突したことにより発生したものと考えられる。</p>
<p>参考</p>	<p>今後の同種事故等の再発防止に役立つ事項として、次のことが考えられる。</p> <ul style="list-style-type: none"> ・ 船長は、船舶の操縦特性を十分に把握して操船に当たること。
