# 船舶事故調査報告書

船種船名 作業船 十八日海丸

事故種類 衝突（橋脚）

発生日時 平成22年12月1日 13時48分ごろ

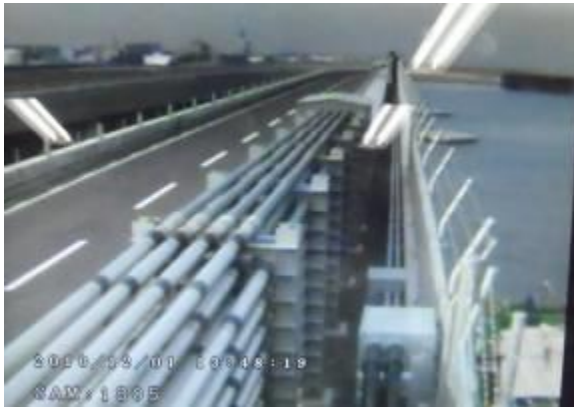
写真2.15-1 映像の写真

F事務所の回答書によれば、本船が、北側場周道路の橋脚へ接近する状態で航行し、本件はしごに衝突するまでの状況が、約26秒間、空港監視ビデオカメラの映像として写真2.15-1～写真2.15-4のとおり記録されていた。

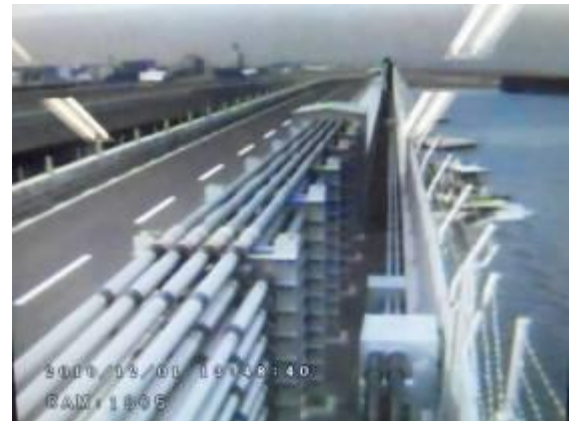
写真2.15-4 映像の写真

[衝突直後]

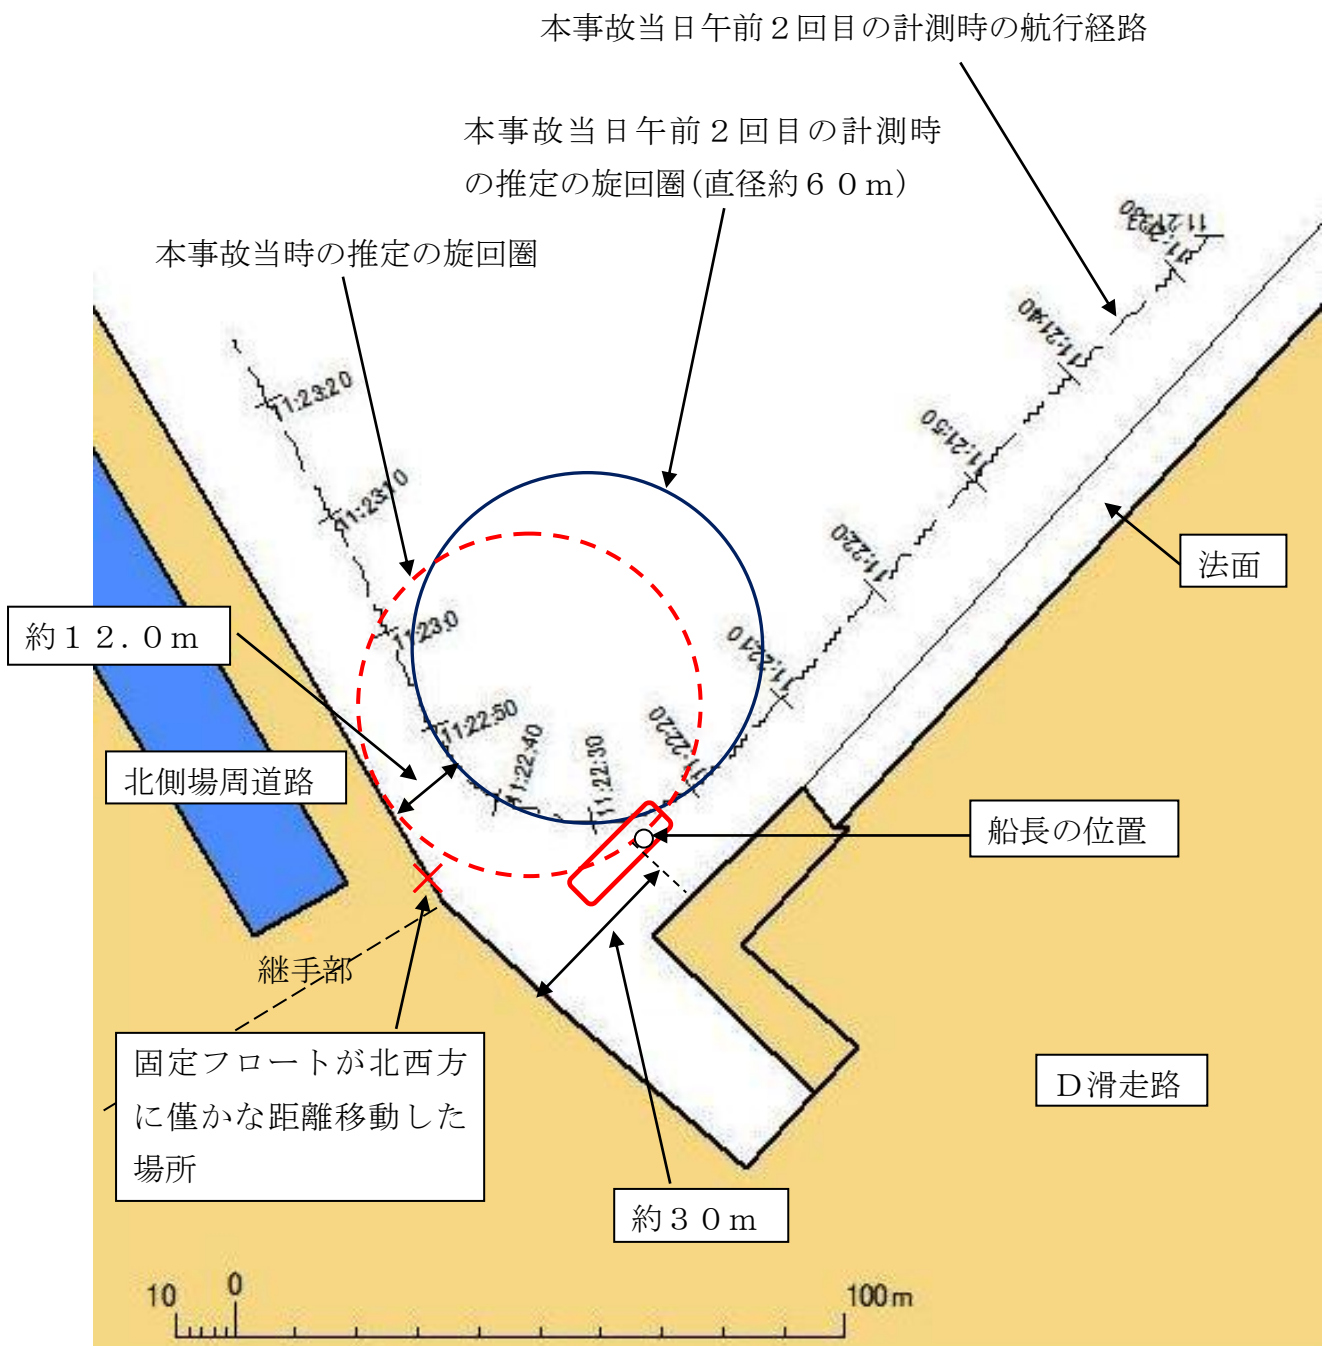
図 3.1.1 本事故当日午前2回目の計測時及び本事故時の推定の旋回圏

(1) 本事故当日午前2回目の計測時の航行経路に沿って作図した推定の旋回圏<sup>\*7</sup>の直径は、約60mである。

(2) 本事故当日午前2回目の計測時と本事故時の操船方法及び潮流の影響が同じであると仮定し、左舷船尾が接触した進入防止用ロープの位置から本事故時の推定の旋回圏を求めると、右転開始地点は、計測時よりも約12m北側場周道路寄りとなる。

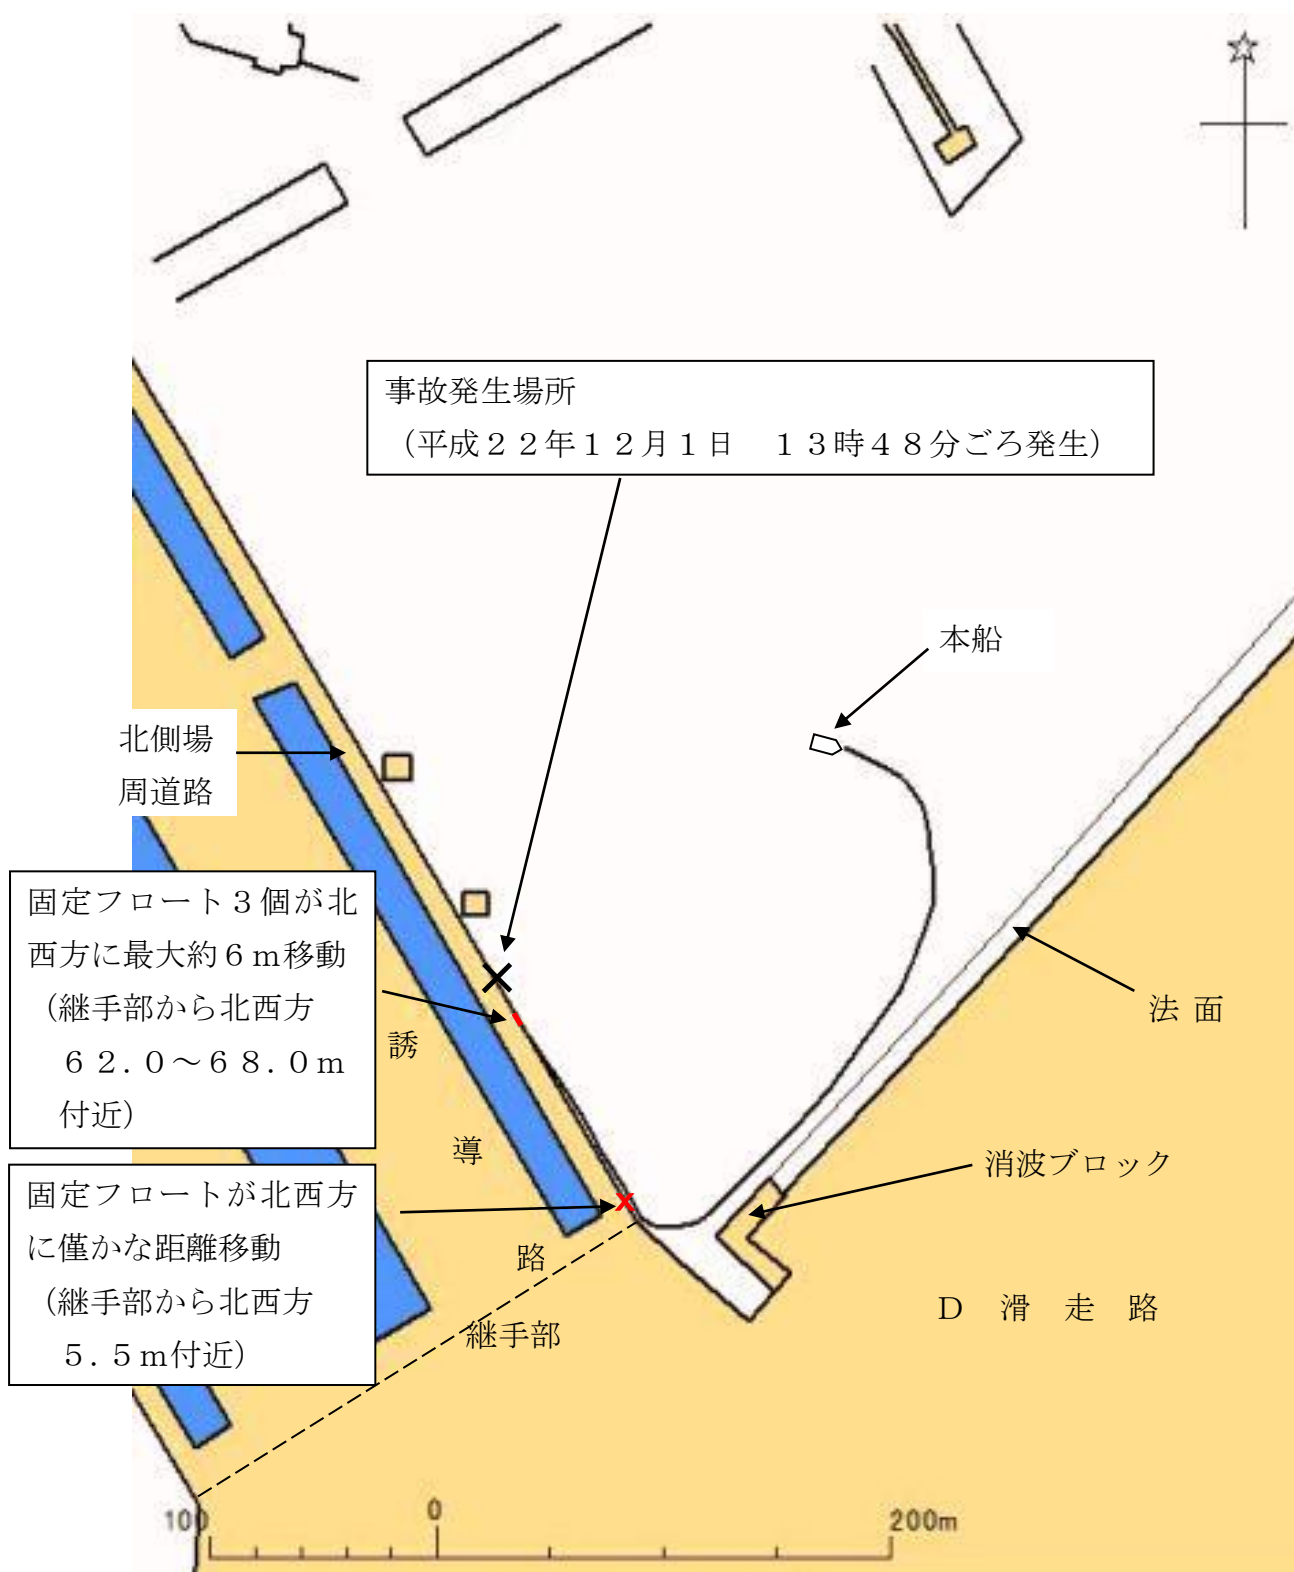
付図1 事故発生経過概略図

いた固定フロート付きの船舶進入防止用ロープ’（以下「進入防止用ロープ」という。）に接触し、約4.0knで北側場周道路に沿う約330°（真方位、以下同じ。）の針路となったが、南西方に流れる潮流により、北側場周道路側に圧流され、北側場周道路の橋脚へ接近した。

船長は、北側場周道路の橋脚に接近し過ぎたことに気付き、本船を橋脚から離そうと舵を右に取ったが、左舷船尾が進入防止用ロープに接触して舵効が得られず、舵効を得ようとして増速したものの、北側場周道路側へ圧流される状態で航行を続け、13時48分ごろ水中音響カメラ取付装置の船首側足場が‘北側場周道路の橋脚に設置された東京都大田区所在の大井信号所から161°3.1海里（M）付近に位置する点検用はしご’（以下「本件はしご」という。）に衝突した。

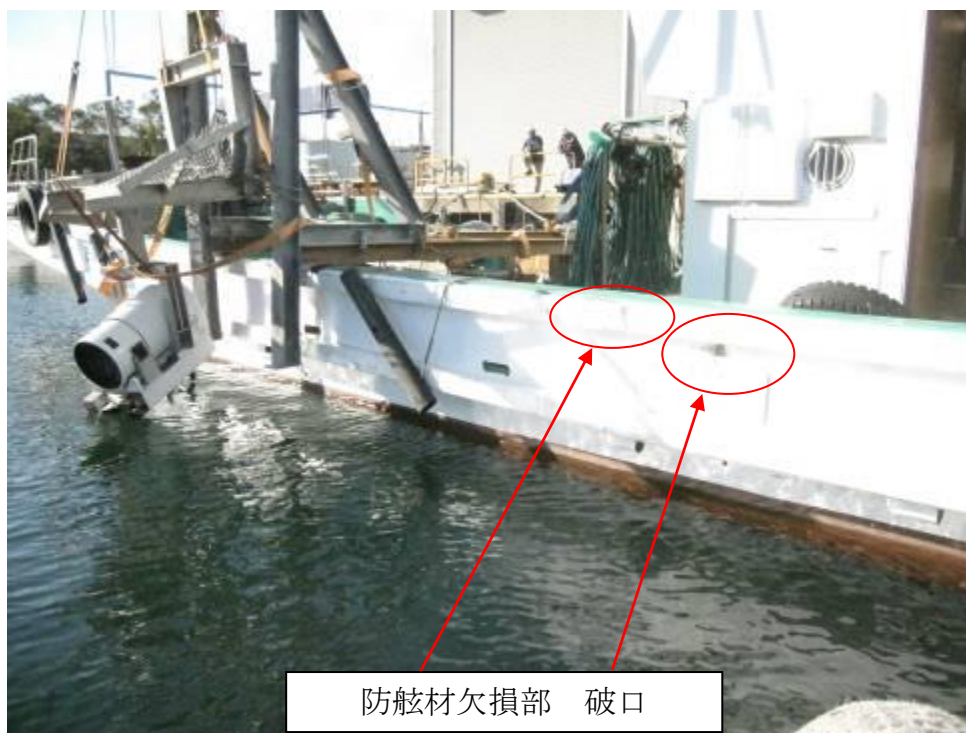
写真1-1 船体等の損傷状況（その1）

本船は、本件架台を固定するためのレバブロック<sup>\*3</sup>を掛ける上甲板に設置されたラッシングソケット（以下「固定金具」という。）4個のうち3個が脱落するとともに、レバブロック1台のチェーンが破断して本件架台が水中音響カメラと共に海中に落下し、水中音響カメラ取付装置が落下する際、左舷中央部外板に約14cmの破口及び左舷防舷材に破損を生じた。

A研究所は、事故後の改善事項として本件架台及び水中音響カメラ取付装置の構造を見直し、建設会社は、水中音響カメラ取付装置が橋脚等に衝突しても固定用具が破断して同装置が脱落し、架台に衝撃が及ばないように安全性の向上を図った。

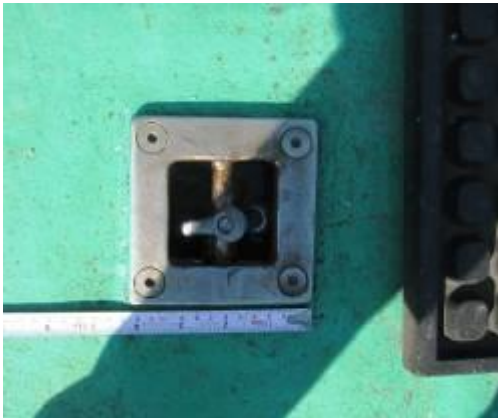
### 写真1-3 船体等の損傷状況 (その3)

脱落しなかった固定金具

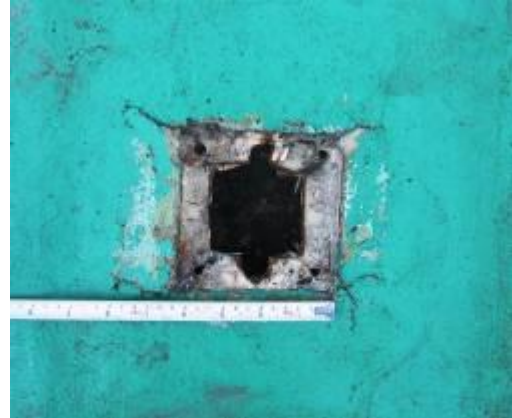
脱落した固定金具の跡

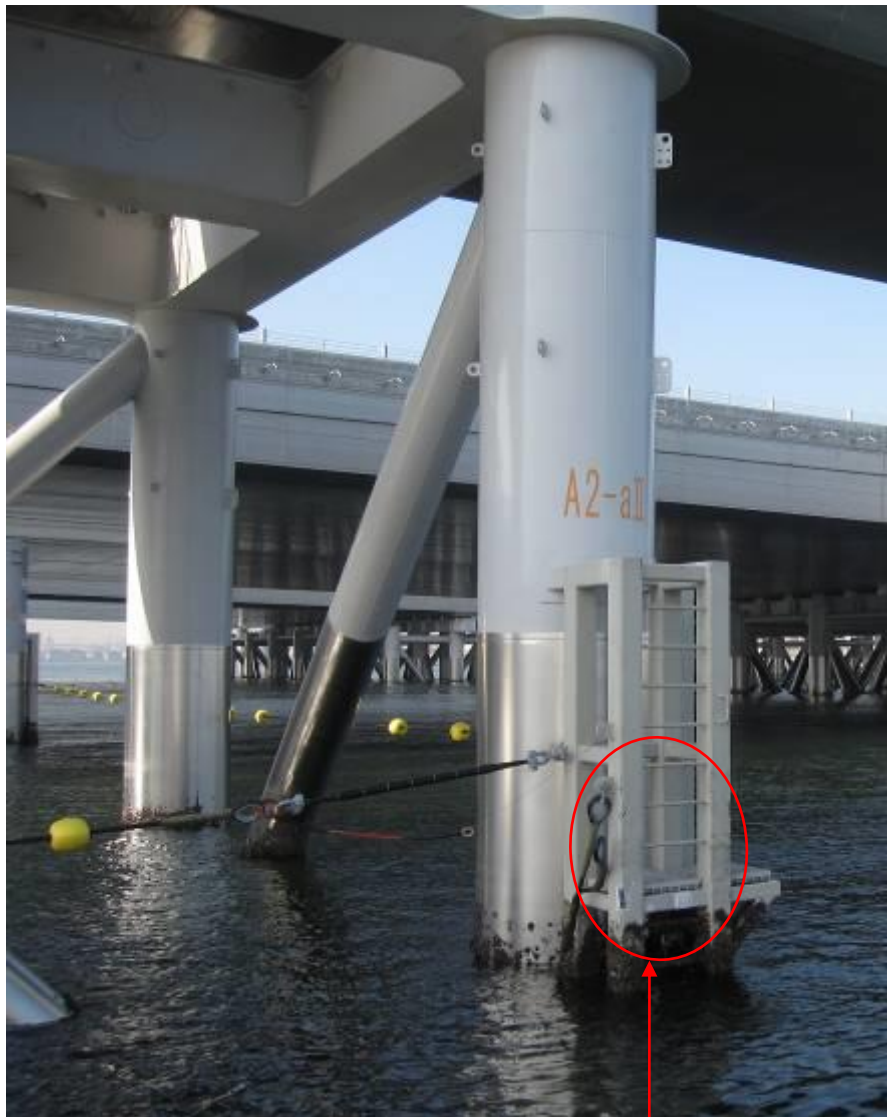
### 写真2 本件はしごの損傷状況

技術員D及び職員E<sub>2</sub>の口述、損傷写真並びにF事務所及びA研究所の回答書によれば、進入防止用ロープには、誘導路とD滑走路との継手部から北西方5.5m付近の固定フロート1個が僅かな距離を、北西方62.0mから68.0m付近までの固定フロート3個が最大約6mの距離をそれぞれ北西方に移動し、本件はしごには擦過傷が生じた。

擦過傷
