## 船舶事故調査報告書

平成27年2月5日  
 運輸安全委員会（海事専門部会）議決  
 委員 庄司邦昭（部会長）  
 委員 小須田 敏  
 委員 根本美奈

事故種類	転覆
発生日時	平成26年2月17日 08時30分ごろ
発生場所	千葉県銚子市 <small>いぬぼう</small> 犬吠埼北東方沖 犬吠埼灯台から真方位038° 6.2海里（M）付近 （概位 北緯35° 47.4′ 東経140° 56.8′）
事故調査の経過	平成26年2月17日、本事故の調査を担当する主管調査官（横浜事務所）ほか1人の地方事故調査官を指名した。 原因関係者から意見聴取を行った。
<b>事実情報</b> 船種船名、総トン数 船舶番号、船舶所有者等 L×B×D、船質 機関、出力、進水等	漁船 <small>ふたば</small> 双葉丸、9.92トン CB2-60134（漁船登録番号）、個人所有 17.80m×3.24m×0.99m、FRP ディーゼル機関、301kW（動力漁船登録票による）、昭和57年8月7日
乗組員等に関する情報	船長 男性 60歳 一級小型船舶操縦士・特殊小型船舶操縦士・特定 免許登録日 昭和58年1月10日 免許証交付日 平成24年6月25日 （平成29年7月8日まで有効） 乗組員A 男性 31歳 一級小型船舶操縦士・特殊小型船舶操縦士・特定 免許登録日 平成13年4月6日 免許証交付日 平成22年7月20日 （平成28年4月5日まで有効） 乗組員B 男性 70歳
死傷者等	死亡 2人（船長及び乗組員B）、重傷 1人（乗組員A）
損傷	全損
事故の経過	本船は、船長、乗組員A及び乗組員Bが乗り組み、犬吠埼北東方沖の漁場で底引き網の揚網作業中、開口板（網口を広げるための板）を船尾端の両舷に固定して手綱を巻き揚げた後、主機のクラッチを中立として袖網を揚げていたところ、波が左舷船首方から繰り返し打ち込むようになった。 乗組員2人は、船尾上方の滑車に通した1本のロープの一端をコッ

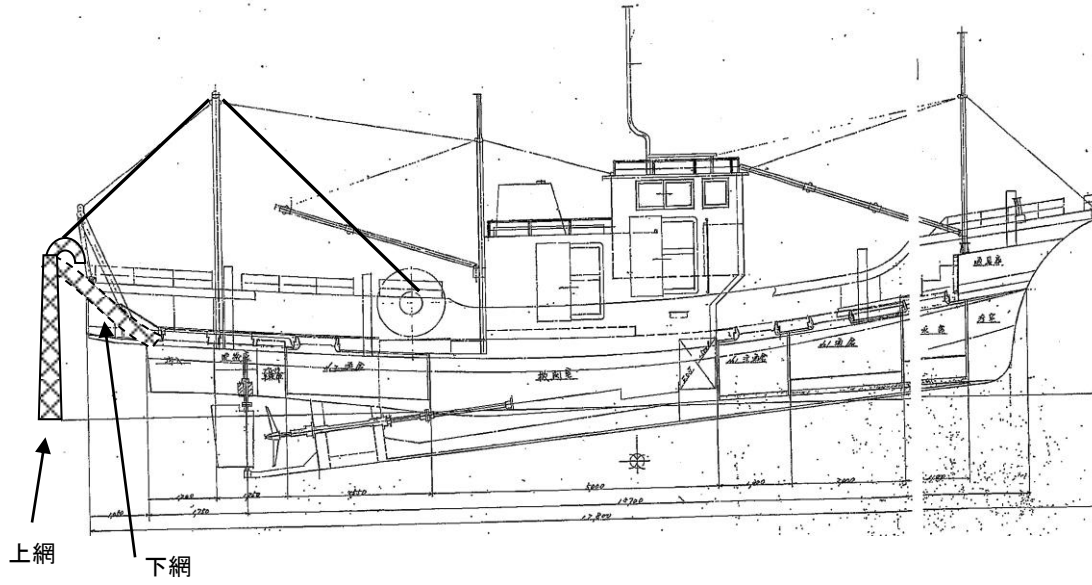
付図1 揚網状況図

<p>ド（袋網）に取り付け、ロープの另一端をウィンチのドラムに巻いてコッドを揚げようとしたが、多量の漁獲物でロープが切れたので、コッドに取り付けるロープを2本にして巻き揚げていた。</p> <p>乗組員Aは、コッドを吊り上げた頃から、打ち込んだ海水が、放水口から排出しきれず、左舷側の甲板上に滞留する状況を認めた。</p> <p>船長は、コッドに取り付けた2本のロープを巻き揚げたところ、船体が左舷側に傾いた状態となり、船首を風の来る方向に向けようと、ウィンチの操作から離れて操舵室に入り、主機を前進にかけた。</p> <p>乗組員2人は、船体の傾斜を直そうと、コッドの上網は吊り上げた状態で、船尾甲板に降ろせる位置まで揚がっていたコッドの下網を船尾甲板の右舷中央寄りに置き、更に海水ポンプを運転して船尾甲板下右舷側の魚倉に海水を張ったが、傾きは戻らず、左舷側のブルワークの高さまで海水で一杯となった状況を認めた。</p> <p>本船は、乗組員2人が、コッドの下網を船尾甲板の右舷側に倒したとき、漁獲物が左舷側に流れ出したので、左舷側に移動して甲板上に滞留した海水に浸かりながら漁獲物を海へ捨てていたところ、平成26年2月17日08時30分ごろ左舷側への傾斜が増して転覆した。</p> <p>乗組員Aは、海中に投げ出され、自力で転覆した船底にはい上がり、着ていた雨合羽を脱いで周囲を見たところ、漂流している船長を認め、船長に向かって泳いだが、近づくことができなかった。</p> <p>乗組員Aは09時00分ごろ来援した僚船に、船長は09時30分ごろ来援した別の僚船にそれぞれ救助され、銚子港で待機していた救急車に引き継がれて病院へ搬送された。</p> <p>所属の漁業協同組合は、僚船から事故の連絡を受けて海上保安庁へ通報した。</p> <p>船長は、10時55分ごろ死亡が確認され、死因は、溺水と検案され、乗組員Aは、低体温症と診断され、その後、別の病院に搬送されて誤嚥性肺炎、肺水腫及び急性腎不全と診断された。</p> <p>乗組員Bは、海上保安庁の巡視船艇及び航空機等、千葉県警の警備艇及びヘリコプター、茨城県警の警備艇及び茨城県防災のヘリコプター、僚船などによる捜索が行われたものの、発見されなかった。</p> <p>本船は、所属する漁業協同組合の漁船に銚子港までえい航された後、陸揚げされた。</p> <p>乗組員Bは、後日、死亡届によって除籍された。</p> <p>(付図1 揚網状況図 参照)</p>
