船舶事故調査報告書

事故種類	乗組員死亡
発生日時	平成26年6月30日 06時20分ごろ
発生場所	千葉県銚子市 <small>いぬぼう</small> 犬吠埼北方沖 犬吠埼灯台から真方位006° 16.1海里付近 (概位 北緯35° 58.5′ 東経140° 54.3′)
事故調査の経過	平成26年8月7日、本事故の調査を担当する主管調査官（横浜事務所）ほか1人の地方事故調査官を指名した。 原因関係者から意見聴取を行った。
事実情報 船種船名、総トン数 船舶番号、船舶所有者等 L×B×D、船質 機関、出力、進水等	漁船 第十七 <small>こううん</small> 幸運丸、18トン CB2-60226（漁船登録番号）、有限会社幸運丸 16.35m (Lr) × 4.85m × 1.74m、FRP ディーゼル機関、670kW（動力漁船登録票による）、平成12年10月1日
乗組員等に関する情報	船長 男性 38歳 一級小型船舶操縦士・特殊小型船舶操縦士・特定 免許登録日 平成5年11月1日 免許証交付日 平成25年4月5日 (平成30年10月31日まで有効) 乗組員A 男性 36歳
死傷者等	死亡 1人（乗組員A）
損傷	なし
事故の経過	本船は、船長、乗組員A及び乗組員Bほか8人が乗り組み、犬吠埼北方沖の漁場において操業中、環巻きを終わったまき網を挟んで別のまき網船と同方向に並び、左舷側からまき網の巻揚げを始めた。 本船は、左舷中央から船首方に乗組員B、船長、ほか乗組員7人が順に並んで左舷側からまき網を取り込み、乗組員Aが1人で船尾端中央付近に設置された揚網ローラ（以下「本件ローラ」という。）でまき網の浮子を巻き取っていた。 乗組員Bは、揚網作業中、平成26年6月30日06時20分ごろ、船尾から聞こえた叫び声で振り向き、乗組員Aが左腕を本件ローラに巻き込まれているところを認めた。 乗組員Bは、乗組員Aを見たとき、本件ローラが巻き出す方向に回

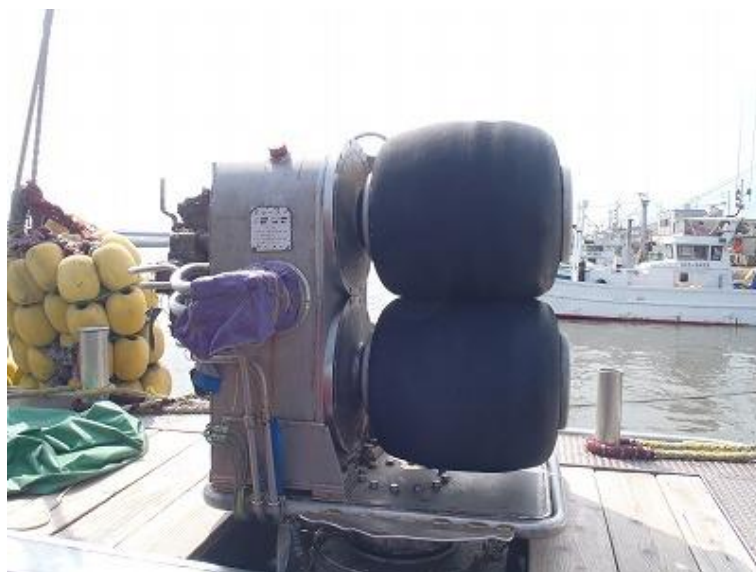
写真 1 本件ローラ

<p>事故前、体調の不調を訴えていなかった。</p> <p>乗組員 A は、約 5 年間本船に乗り組んでおり、まき網の揚網作業中、ふだんから船尾端で本件ローラの操作を行っていた。</p>
<p>分析</p> <p>乗組員等の関与 船体・機関等の関与 気象・海象等の関与 判明した事項の解析</p>	<p>不明</p> <p>不明</p> <p>なし</p> <p>乗組員 A の死因は、心破裂であった。</p> <p>本船は、犬吠埼北方沖において、まき網の揚網作業中、乗組員 A が、まき網の浮子を巻き取っていた本件ローラに巻き込まれたことから、死亡するに至ったものと考えられる。</p> <p>乗組員 A は、巻き揚げたまき網が緊張したので、本件ローラを逆転させた際に本件ローラに巻き込まれた可能性があると考えられるが、本件ローラに巻き込まれた状況を明らかにすることはできなかった。</p>
<p>原因</p>	<p>本事故は、本船が、犬吠埼北方沖において、まき網の揚網作業中、乗組員 A が、まき網の浮子を巻き取っていた本件ローラに巻き込まれたため、発生したものと考えられる。</p>
<p>参考</p>	<p>船長は、本事故後、本件ローラを操作する場合、2 人で作業を行うよう対策を採った。</p> <p>今後の同種事故等の再発防止に役立つ事項として、次のことが考えられる。</p> <ul style="list-style-type: none"> ・揚網ローラ等の回転物が作動中に不具合が生じた場合、同回転物を必ず停止させること。 ・網、浮子等がローラの入る側で作業をする場合は、作業員以外にローラを操作する者を配置すること。 ・乗組員が揚網ローラに巻き込まれないよう緊急停止装置を設置することが望ましい。

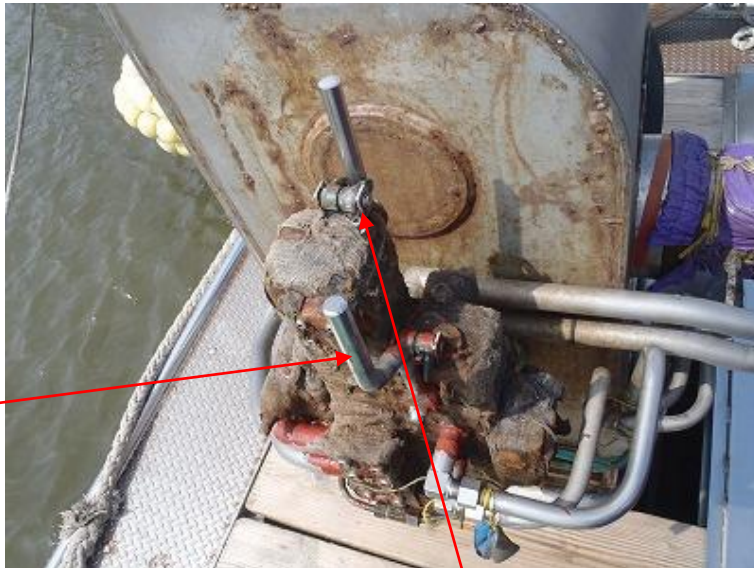
写真3 本件ローラの操作レバー

本件ローラの台座の向きを変えるレバー

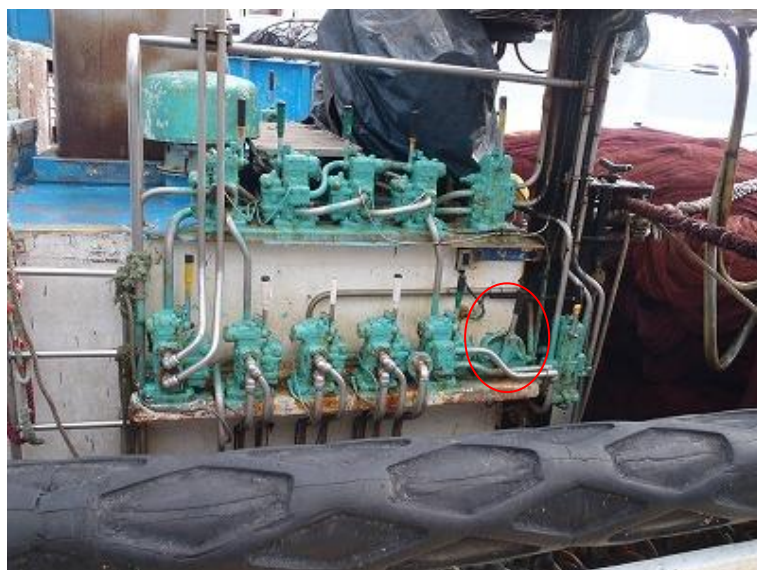
写真4 本件ローラの遠隔操作レバー

<p>転していることに気づき、機関室側壁の左舷側に設けられた遠隔操作ハンドルを操作して本件ローラを巻き取る方向に逆転させ、乗組員Aを救出した。</p> <p>船長は、海上保安庁へ通報して救急車の要請を依頼した。</p> <p>乗組員Aは、意識がなく、運搬船に移されて鹿島港へ運ばれ、救急車に引き継がれて病院へ搬送されたが、09時18分ごろ、死亡が確認され、死因は、心破裂と検案された。</p> <p>本船は、操業を中止し、まき網船団と共に茨城県^{かみす}神栖市波崎漁港に帰港した。</p> <p>(写真1 本件ローラ、写真2 まき網の浮子、写真3 本件ローラの操作レバー、写真4 本件ローラの遠隔操作レバー 参照)</p>
<p>気象・海象</p>	<p>気象：天気 晴れ、風向 北東、風速 約2.1m/s、視界 良好</p> <p>海象：海面 平穏</p>
<p>その他の事項</p>	<p>本件ローラは、油圧駆動式であり、台座上に円筒形の空気圧入式ゴム製タイヤ状のローラ2個を側面が接するよう垂直方向に配置し、舷側から取り込んだまき網の浮子をローラに挟み、ローラを回転させることで巻き取る仕組みになっており、製造会社のカタログによると最大引張力は約19,600Nであった。なお、本件ローラは、操作レバーによって、ローラ速度調節、停止、回転方向の切り換えを行い、別のレバーで本件ローラの台座の向きを変えられるようになっており、操作レバーは、操作中に手を離しても停止位置に戻らない構造であった。</p> <p>本件ローラの製造会社の図面によれば、ローラの外径は約51cmで幅が約63cmであり、台座からローラ頂部までの高さは約112cmであった。</p> <p>本体ローラの側面には、次の注意事項が掲示されていた。</p> <ul style="list-style-type: none"> ・ 網の入る方側で作業をしては危険です。 ・ タイヤの回転方向を確かめて作業をして下さい。 <p>本件ローラの製造会社が製造した小型の揚網ローラには、ローラの周囲に設けたパイプに触れることで緊急に停止する装置が装備されているものがあった。</p> <p>乗組員Aが本件ローラに挟まれる瞬間を目撃した乗組員はいなかった。</p> <p>乗組員Aは、まき網の揚網作業中、ふだんまき網の取り込み状況と浮子の巻取り状況を見ながら、浮子の巻取りが早くまき網が緊張する場合には、本件ローラを逆転させてまき網が緊張しないよう調整していた。</p> <p>船長及び乗組員は、作業性が悪いことを理由に救命胴衣を着用していなかった。</p> <p>乗組員Aは、ヘルメット、軍手、上下雨合羽及び長靴を着用し、本</p>
