船舶事故調査報告書

平成27年2月5日
 運輸安全委員会（海事専門部会）議決
 委員 庄 司 邦 昭（部会長）
 委員 小須田 敏
 委員 根 本 美 奈

事故種類	衝突
発生日時	平成26年7月27日 04時32分ごろ
発生場所	愛知県田原市伊良湖岬東南東方沖 伊良湖岬灯台から真方位113° 4.8海里（M）付近 （概位 北緯34° 32.9′ 東経137° 06.3′）
事故調査の経過	平成26年8月4日、本事故の調査を担当する主管調査官（横浜事務所）ほか1人の地方事故調査官を指名した。 原因関係者から意見聴取を行った。
事実情報 船種船名、総トン数 船舶番号、船舶所有者等 L×B×D、船質 機関、出力、進水等	A 貨物船 第二十一栄福丸、499トン 140434、丸仲海運株式会社（以下「A社」という。） 75.43m×11.30m×7.00m、鋼 ディーゼル機関、1,471kW、平成18年11月11日 B 漁船 やまき丸、3.79トン ME3-48722（漁船登録番号）、個人所有 10.00m（Lr）×2.30m×0.71m、FRP ディーゼル機関、154kW（動力漁船登録票による）、昭和56年9月15日
乗組員等に関する情報	A 船長A 男性 58歳 五級海技士（航海） 免許年月日 平成5年1月7日 免状交付年月日 平成24年10月26日 免状有効期間満了日 平成30年1月6日 B 船長B 男性 77歳 一級小型船舶操縦士・特殊小型船舶操縦士・特定 免許登録日 昭和50年3月28日 免許証交付日 平成23年10月5日 （平成29年6月16日まで有効）
死傷者等	A なし B 軽傷 1人（船長B）
損傷	A バルバスバウ右舷側及び右舷船首外板に擦過傷 B 船首船底に破口、船首部のたつ等の破損
事故の経過	A船は、船長A及び機関士Aほか4人が乗り組み、船長Aが単独で

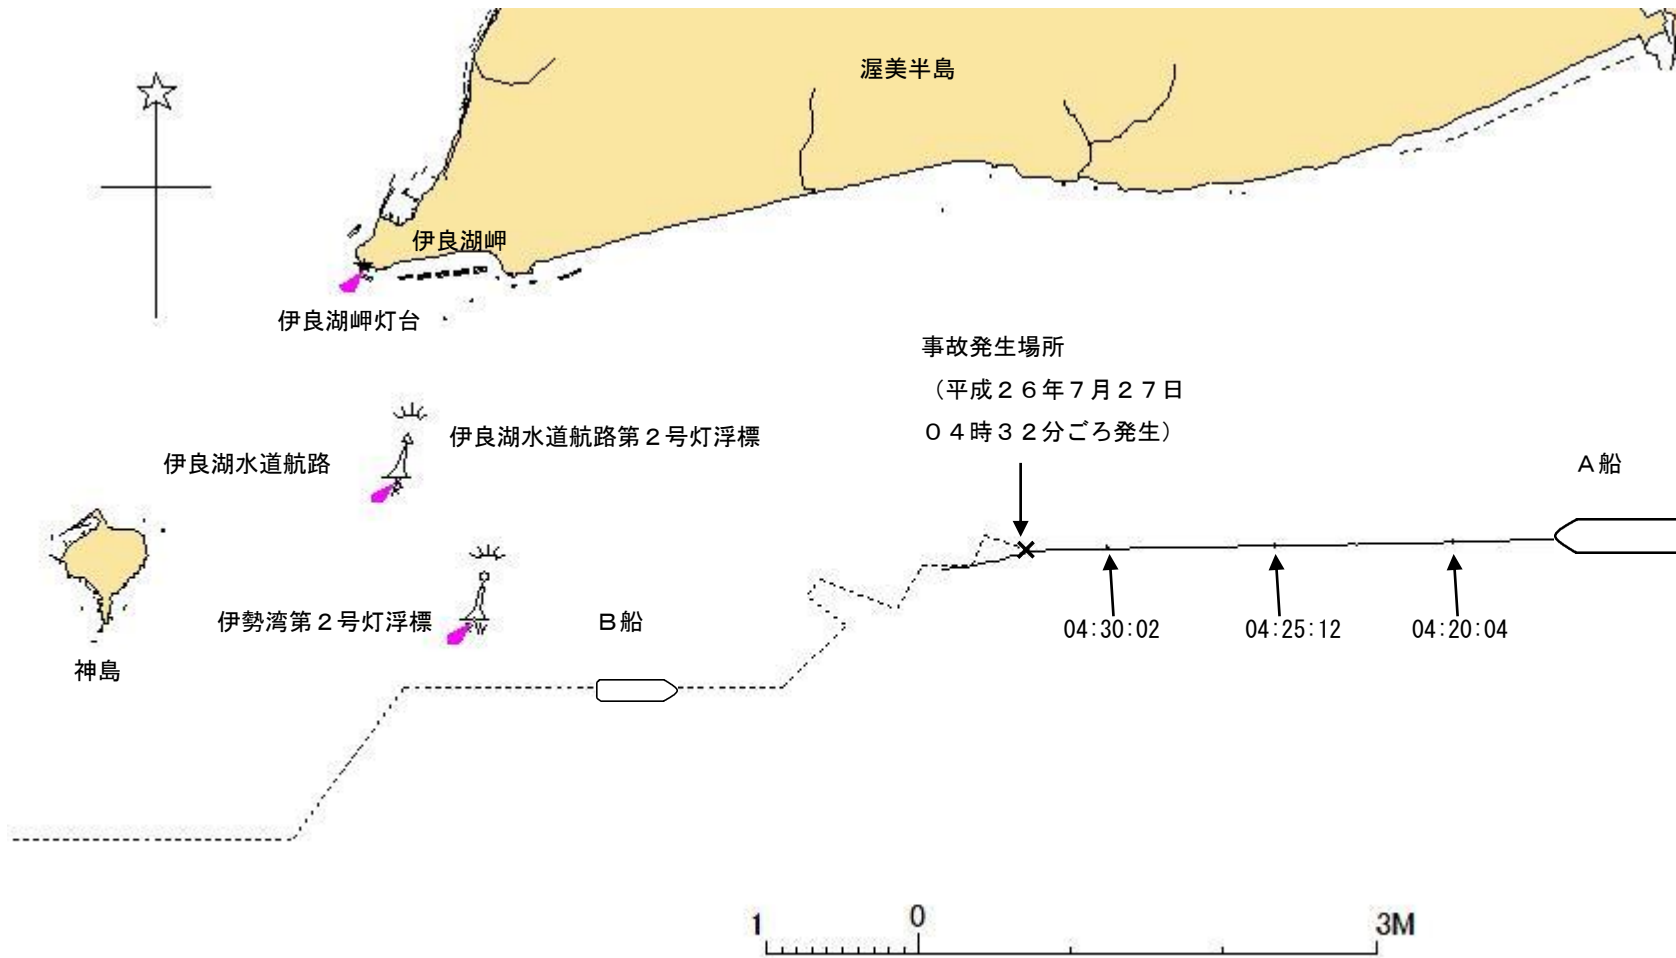
付図1 事故発生経過概略図

A船は、平成26年7月27日04時32分ごろ、伊良湖岬灯台から113°4.8M付近において、船長Aが、目視で右舷船首方至近にB船を認めたが、どうすることもできず、A船の船首とB船の船首が衝突した。

B船は、伊良湖岬東南東方沖において、船長Bが、左舷船首方約20～30mから接近するA船のバルバスバウを認めたものの、どうすることもできず、左手に操縦レバーを、右手に舵輪をそれぞれ掴んだ

<p>船体・機関等の関与 気象・海象等の関与 判明した事項の解析</p>	<p>A なし、B なし A あり、B あり</p> <p>A 船は、霧で視界制限状態となった伊良湖岬東南東方沖を西進中、船長Aが、レーダーで船首方1.5M付近にB船を認め、針路を約7°～8°左に変えたものの、B船がA船を認めて避けてくれるだろうと思い、伊良湖水道航路に向けて航行する他船に注意を向けていたことから、B船と衝突したものと考えられる。</p> <p>船長Aは、レーダー映像から、小型の漁船と思われるB船がA船を避けてくれるだろうと思った可能性があると考えられる。</p> <p>B船は、霧で視界制限状態となった伊良湖岬東南東方沖を東進中、船長Bが、目視のみによる見張りを行って航行を続けたことから、A船に気付かず、A船と衝突したものと考えられる。</p> <p>船長Bは、レーダーを備えていなかったが、僚船から渥美半島南方沖の漁場では視界が良いとの情報を聞き、視界制限海域を目視のみによる見張りで航行したものと考えられる。</p>
<p>原因</p>	<p>本事故は、夜間、霧で視界制限状態となった伊良湖岬東南東方沖において、A船が西進中、B船が東進中、船長Aが、伊良湖水道航路に向けて航行する他の船舶に注意を向けており、また、船長Bが、目視のみによる見張りを行って航行を続けたため、両船が衝突したことにより発生したものと考えられる。</p>
<p>参考</p>	<p>今後の同種事故等の再発防止に役立つ事項として、次のことが考えられる。</p> <ul style="list-style-type: none"> ・ 視界制限状態の中を航行するときは、視界の状況に応じ、十分に減速し、霧中信号を吹鳴すること。 ・ 視界制限状態においては、他の船舶を探知できるよう、レーダーレンジを切り替えるなどし、レーダーによる周囲の見張りを適切に行うこと。 ・ 視界が制限されるおそれがある場合、レーダーを装備していない船舶は、安全な水域で停止するか、可能であれば帰港すること。
