船舶事故調査報告書

平成27年2月5日
 運輸安全委員会（海事専門部会）議決
 委員 庄司邦昭（部会長）
 委員 小須田 敏
 委員 根本美奈

事故種類	衝突
発生日時	平成26年8月17日 05時37分ごろ
発生場所	静岡県御前崎市御前埼南東方沖 御前埼灯台から真方位139° 6.9海里（M）付近 （概位 北緯34° 30.6′ 東経138° 19.0′）
事故調査の経過	平成26年8月27日、本事故の調査を担当する主管調査官（横浜事務所）ほか1人の地方事故調査官を指名した。 原因関係者から意見聴取を行った。
事実情報 船種船名、総トン数 船舶番号、船舶所有者等 L×B×D、船質 機関、出力、進水等	A 液化ガスばら積船 芳泉丸、999トン 132925、日本ガスライン株式会社、中浜海運株式会社 72.00m×12.50m×5.60m、鋼 ディーゼル機関、1,765kW、平成4年9月 B 小型兼用船 第八共栄丸、4.8トン SO3-19400（漁船登録番号）、個人所有 10.76m（Lr）×3.04m×1.01m、FRP ディーゼル機関、316.30kW、昭和62年9月 第242-12307号（船舶検査済票の番号）
乗組員等に関する情報	A 船長A 男性 45歳 三級海技士（航海） 免許年月日 平成5年1月12日 免状交付年月日 平成24年5月16日 免状有効期間満了日 平成30年1月11日 航海士A 男性 23歳 三級海技士（航海）（履歴限定） 免許年月日 平成24年3月21日 免状交付年月日 平成24年8月8日 免状有効期間満了日 平成29年3月20日 B 船長B 男性 25歳 一級小型船舶操縦士 免許登録日 平成21年3月12日 免許証交付日 平成26年3月7日 （平成31年3月11日まで有効）

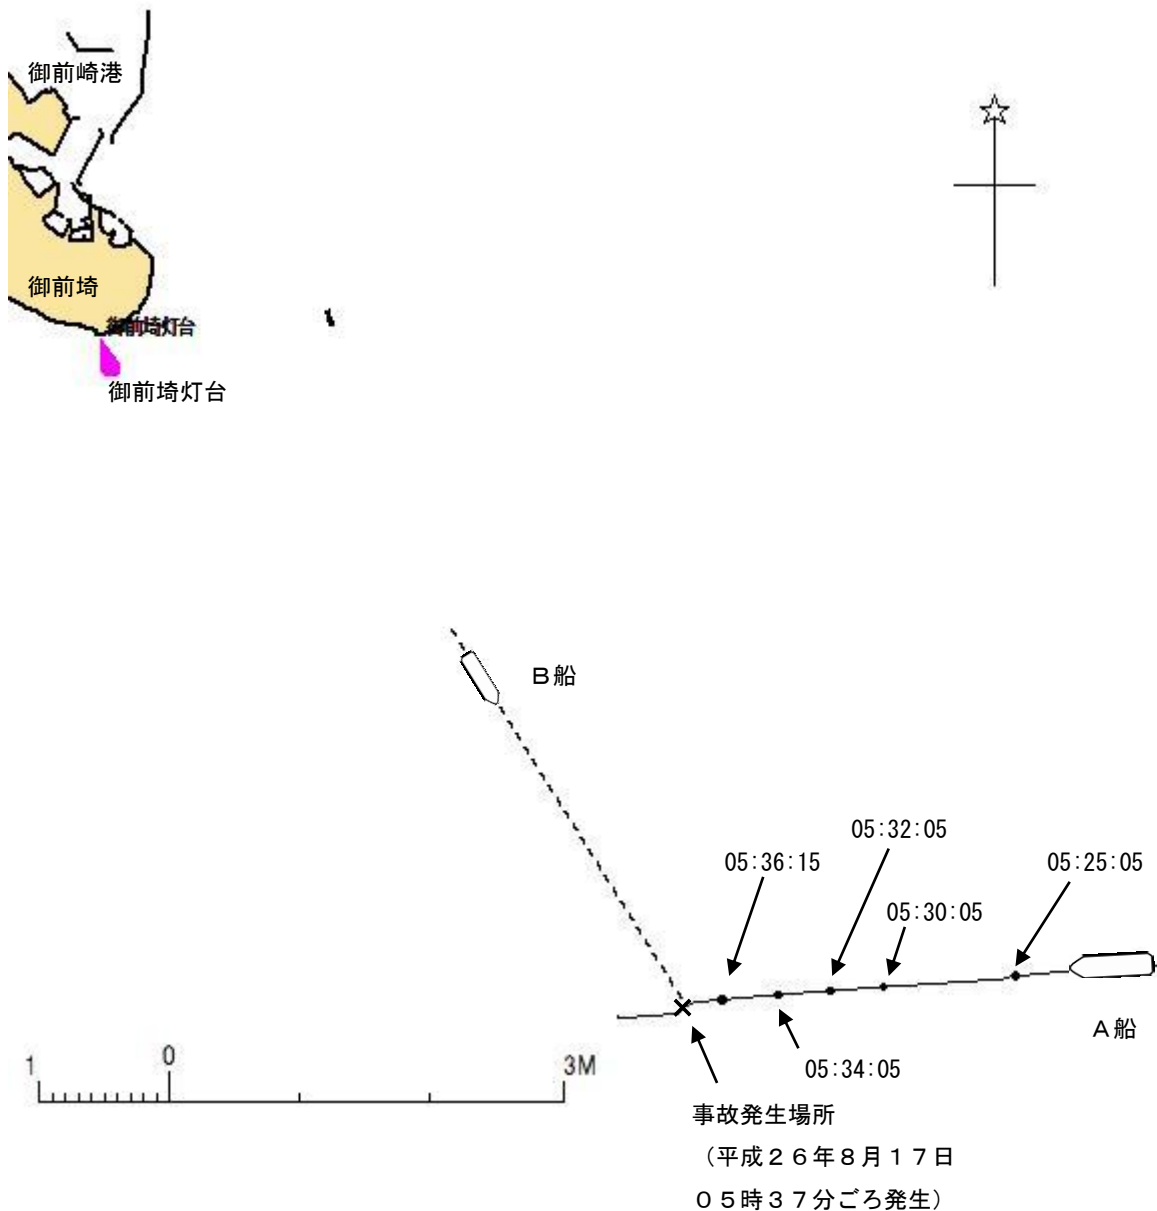
付図1 事故発生経過概略図

死傷者等	なし
損傷	A 右舷船首外板にペイント剥離 B 船首部に圧壊
事故の経過	<p>A船は、船長A、航海士A及び甲板員Aほか6人が乗り組み、自動操舵により御前崎南東方沖を針路約267°（真方位、以下同じ。）として約12ノット（kn）の速力（対地速力、以下同じ。）で西進していた。</p> <p>航海士A及び甲板員Aは、前直者と交替して船橋当直に就き、甲板員Aが、入直後の作業として、船内掃除を行うので降橋した。</p> <p>航海士Aは、船橋前面の窓際に立って見張りをを行い、右舷船首方約1M付近に同航船があり、右舷船首方約30°にA船の船首方に向かうB船を認め、動静を監視していたところ、B船が船首を一度A船の方に向けたのち、元の針路に戻したように見えた。</p> <p>航海士Aは、船橋左舷寄りのレーダー画面を見て6Mレンジの約半分の距離に当たるところにB船の映像を確認し、エコトレイル機能からB船がA船に接近していることを知り、舵輪の近くに移動して避航動作をとろうか思案したものの、小型船であるB船がA船を避けてくれるものと思い、同じ針路及び速力で航行を続けた。</p> <p>航海士Aは、B船の方位に変化が見られず、B船が約100～200mに接近しても、避航動作をとる気配が見られないので、衝突のおそれを感じ、手動操舵に切り替えて左舵約10°を取った後、更に左舵20°を取った。</p> <p>A船は、平成26年8月17日05時37分ごろ、御前崎灯台から139°6.9M付近で、その右舷船首とB船の船首部とが衝突した。</p> <p>船長Aは、航海士Aから連絡を受けて昇橋し、損傷状況及びB船乗組員の負傷状況を確認した後、海上保安庁へ通報し、A船の所有会社等に報告した。</p> <p>B船は、船長Bが1人で乗り組み、同乗者B₁及び同乗者B₂を乗せ、釣りの目的で御前崎市御前崎港を出港し、御前崎南南東方沖の釣り場へ向けて自動操舵により約12knの速力で南南東進していた。</p> <p>船長Bは、操舵室左舷側の操縦席に腰を掛け、左舷船首方に他船を見掛けなかったため、右舷船首方に認めた貨物船2隻の動静に注意を向けていた。</p> <p>同乗者B₁は、操舵室の右舷側に立って右舷方を見ながら、船尾方に向いて操舵室の床に腰を下ろした同乗者B₂と話をしていた。</p> <p>船長Bは、船首方を見ていたところ、A船の船首を至近に認め、主機を後進に切り替えたが、B船の船首がA船の右舷船首に衝突した。</p> <p>船長Bは、A船に接舷して乗り込み、海上保安庁への通報に立ち会うなどした後、A船から離れ、御前崎港に帰港した。</p>

原因	<p>本事故は、御前埼南東方沖において、A船が西進中、B船が南南東進中、航海士Aが、A船に接近するB船を右舷船首方に認めたもの</p>

<p>の、B船がA船を避けてくれるものと思い、同じ針路及び速力で航行を続け、また、船長Bが左舷船首方に他船を見掛けなかったため、右舷船首方に認めた貨物船2隻の動静に注意を向けていたため、両船が衝突したことにより発生したものと考えられる。</p>
<p>参考</p>	<p>船長Aは、本事故後、当直中の甲板員による船内作業をやめ、船橋当直を常時2名で行うこととした。</p> <p>今後の同種事故等の再発防止に役立つ事項として、次のことが考えられる。</p> <ul style="list-style-type: none"> ・ 避航する立場にある船は、できる限り、早期に適切な避航動作をとること。 ・ 航行中は、常時見張りを適切に行うこと。
