# 船舶事故調査報告書

船種 船名 自動車運搬船 NOCC OCEANIC  
IMO 番号 9624029  
総トン数 58,250トン

船種 船名 漁船 第七勇仁丸  
漁船登録番号 KO2-7011  
総トン数 19トン

事故種類 衝突  
発生日時 平成25年6月23日 09時44分ごろ  
発生場所 宮城県石巻市金華山南東方沖  
金華山灯台から真方位132° 161海里付近  
(概位 北緯36° 28.1' 東経144° 05.4')

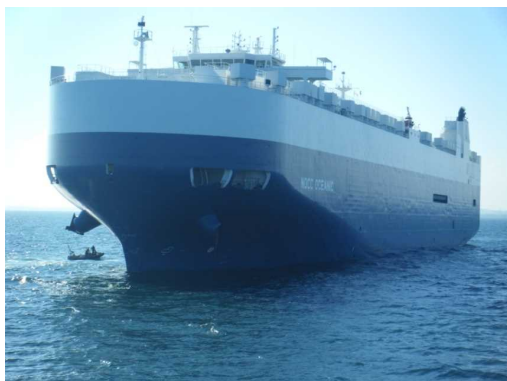
写真2.1-1 A船船体①

現場調査によれば、A船は、両舷船首部の外板に擦過傷を生じていた。

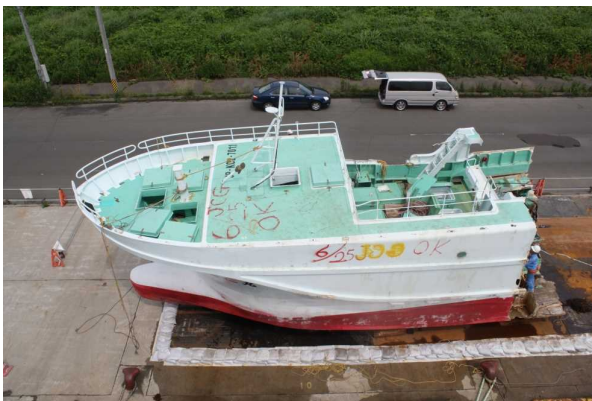
写真 2. 4 - 1 B 船の船体前部

B 船船体前部の現場調査（写真 2. 4 - 1 参照）及び海上保安庁提供の B 船船体後部の写真（写真 2. 4 - 2 参照）によれば、B 船は、操舵室を含む中央部が失われ、船体前部及び船体後部に分断された。（図 2. 4 - 3 参照）

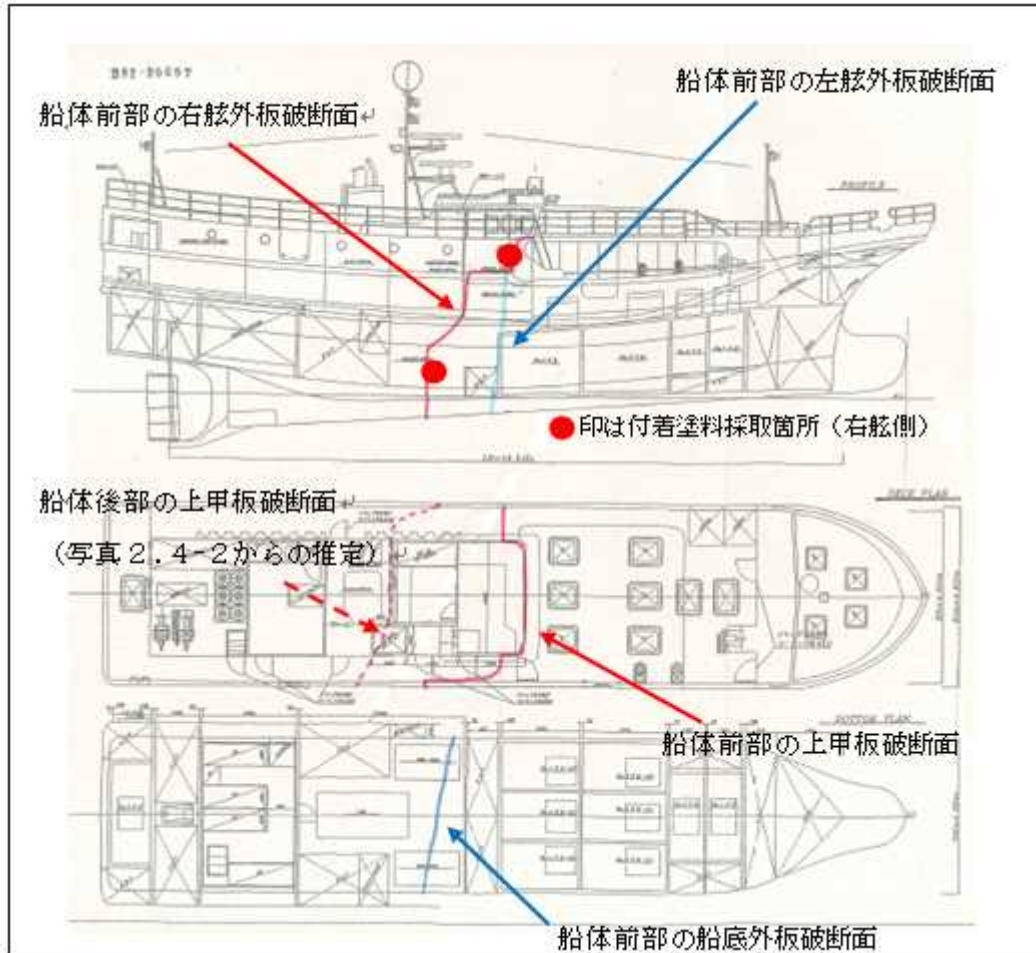
図 2.4-3 B 船損傷状況図

2.4から、A船は、両舷船首部の外板に擦過傷を生じ、B船は、操舵室を含む中央部が失われ、船体が前後に分断したのと考えられる。

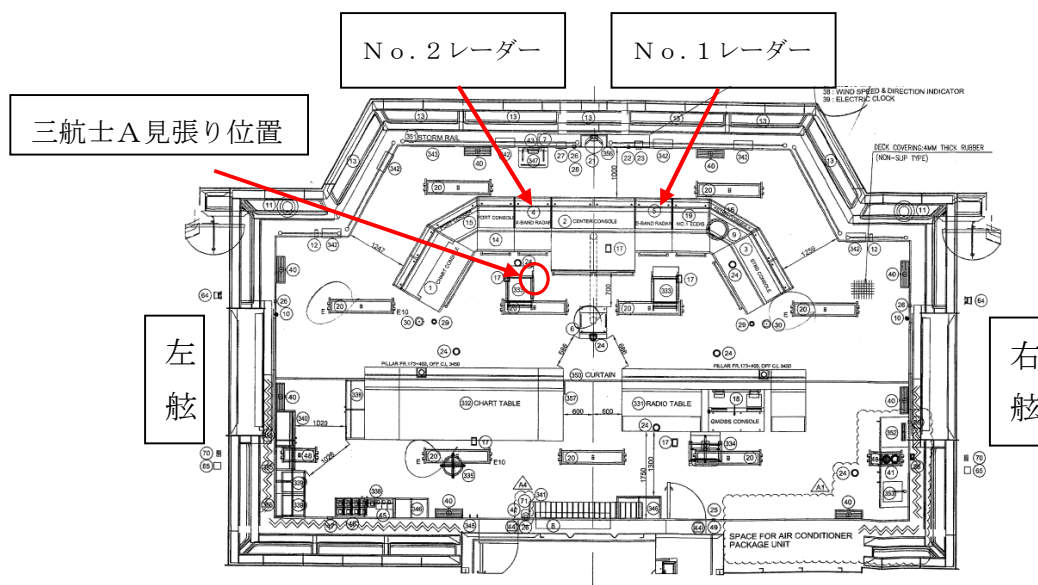
図 2. 6 - 1 A船船橋と三航士Aの見張り位置

三航士 A の口述及び一般配置図によれば、三航士 A は、船橋当直中、雨が強く降っていた頃、No. 2 レーダーの前に立って見張りを行っていた。三航士 A の見張り位置から船首マストまでの距離は約 30 m であり、目線の高さは、船橋床面から約 1.54 m であった。（図 2.6-1、写真 2.6-1 参照）

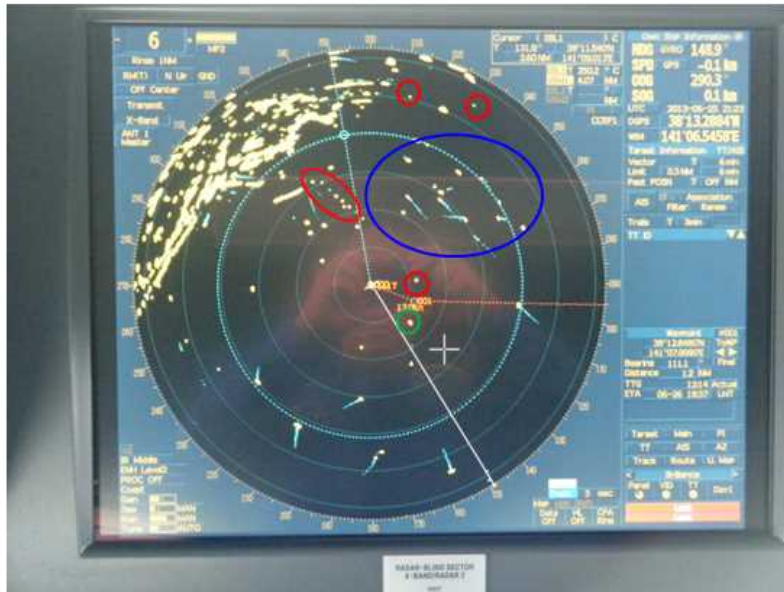
写真 2.6-2 No. 2レーダーの物標探知状況

6月26日塩釜港検疫錨地において、船舶事故調査官が、No.2レーダーを6Mレンジ、ノースアップの状態に設定し、漁船の探知距離を観察したところ、4M以内で操業中の漁船を探知できた。なお、このときの天気は薄曇りであり、降雨はなかった。(写真2.6-2参照)

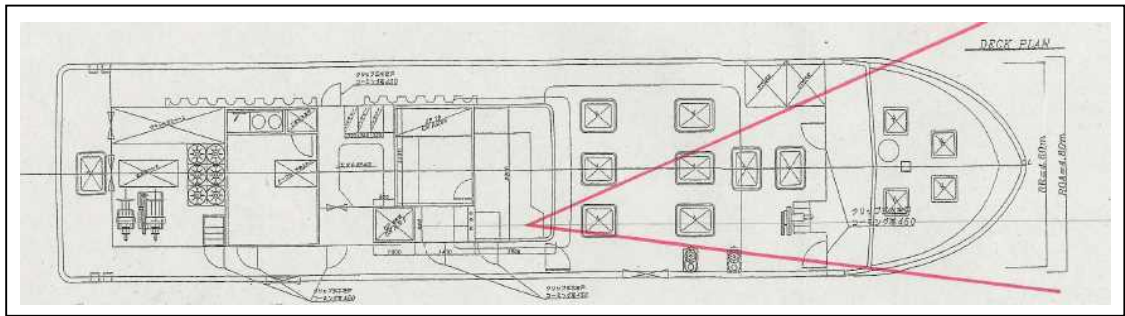
図2.6-5 操縦席からの船首による死角

の操縦席に腰を掛けた姿勢で前方を見れば、船首から左約 $23^{\circ}$ 、右約 $8^{\circ}$ の範囲が死角となるが、船体が波によって縦揺れをしているときは、船首が下がったときに前方を見ることができ、船体が揺れていないときでも、操縦席から立ち上がって操舵室上方の見張り室の窓から前方を見れば、船首による死角を解消できた。(図2.6-5、写真2.6-3、写真2.6-4参照)

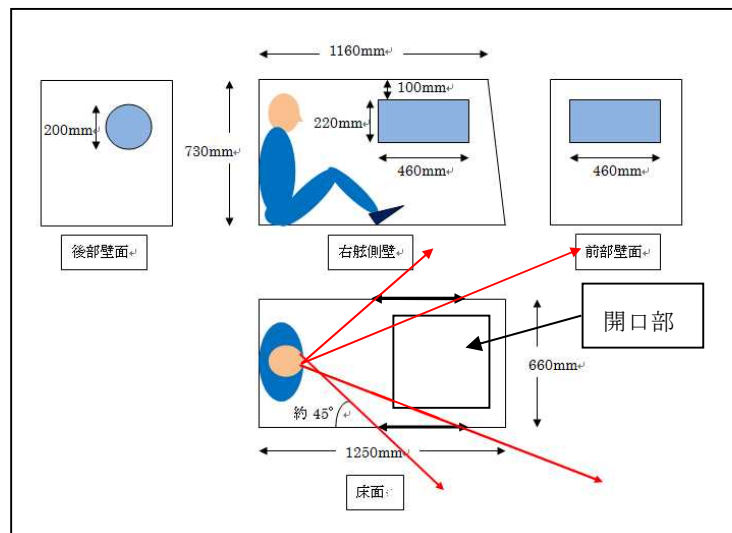
図2.6-6 見張り室寸法図

第七勇仁丸の甲板員が、相手船（NOCC OCEANIC）に気付かなかったのは、見張り室で壁面による死角が生じた状態で目視によって見張りを行っており、NOCC OCEANIC が壁面による死角となる右舷船首約83°から接近していたことによる可能性があると考えられる。

見張り室には、幅460mm、高さ220mmの長方形の窓ガラスが前方及び左右の壁面に、直径200mmの円形窓ガラスが後方の壁面にそれぞれ設置されていたが、左右壁面の窓は船首寄りに設置されており、後部壁面に背中をつけた姿勢で見張りを行えば、船首の左右約45°から後方は壁面によって死角となる構造であった。(図2.6-6参照)

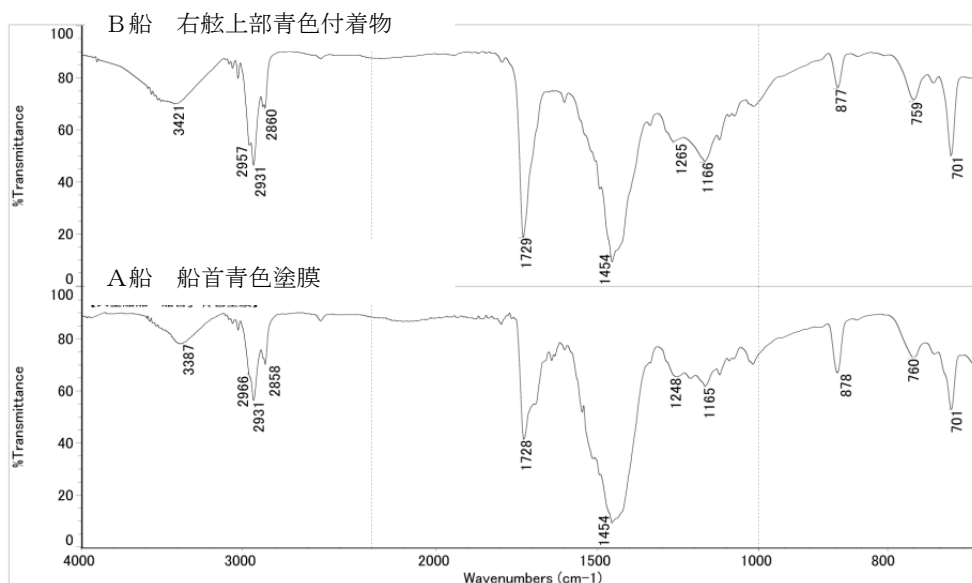
図 2.8-1 比較サンプル 1 の異同識別結果

A船船首青色塗膜とB船右舷上部青色付着物のIRスペクトル、及びB船右舷下部赤色塗膜とA船船首赤色付着物のIRスペクトルを比較したところ、それぞれ赤外吸収の波数領域やスペクトル形状が良好に一致するものであった。（写真2.8-1、図2.8-1、図2.8-2参照）

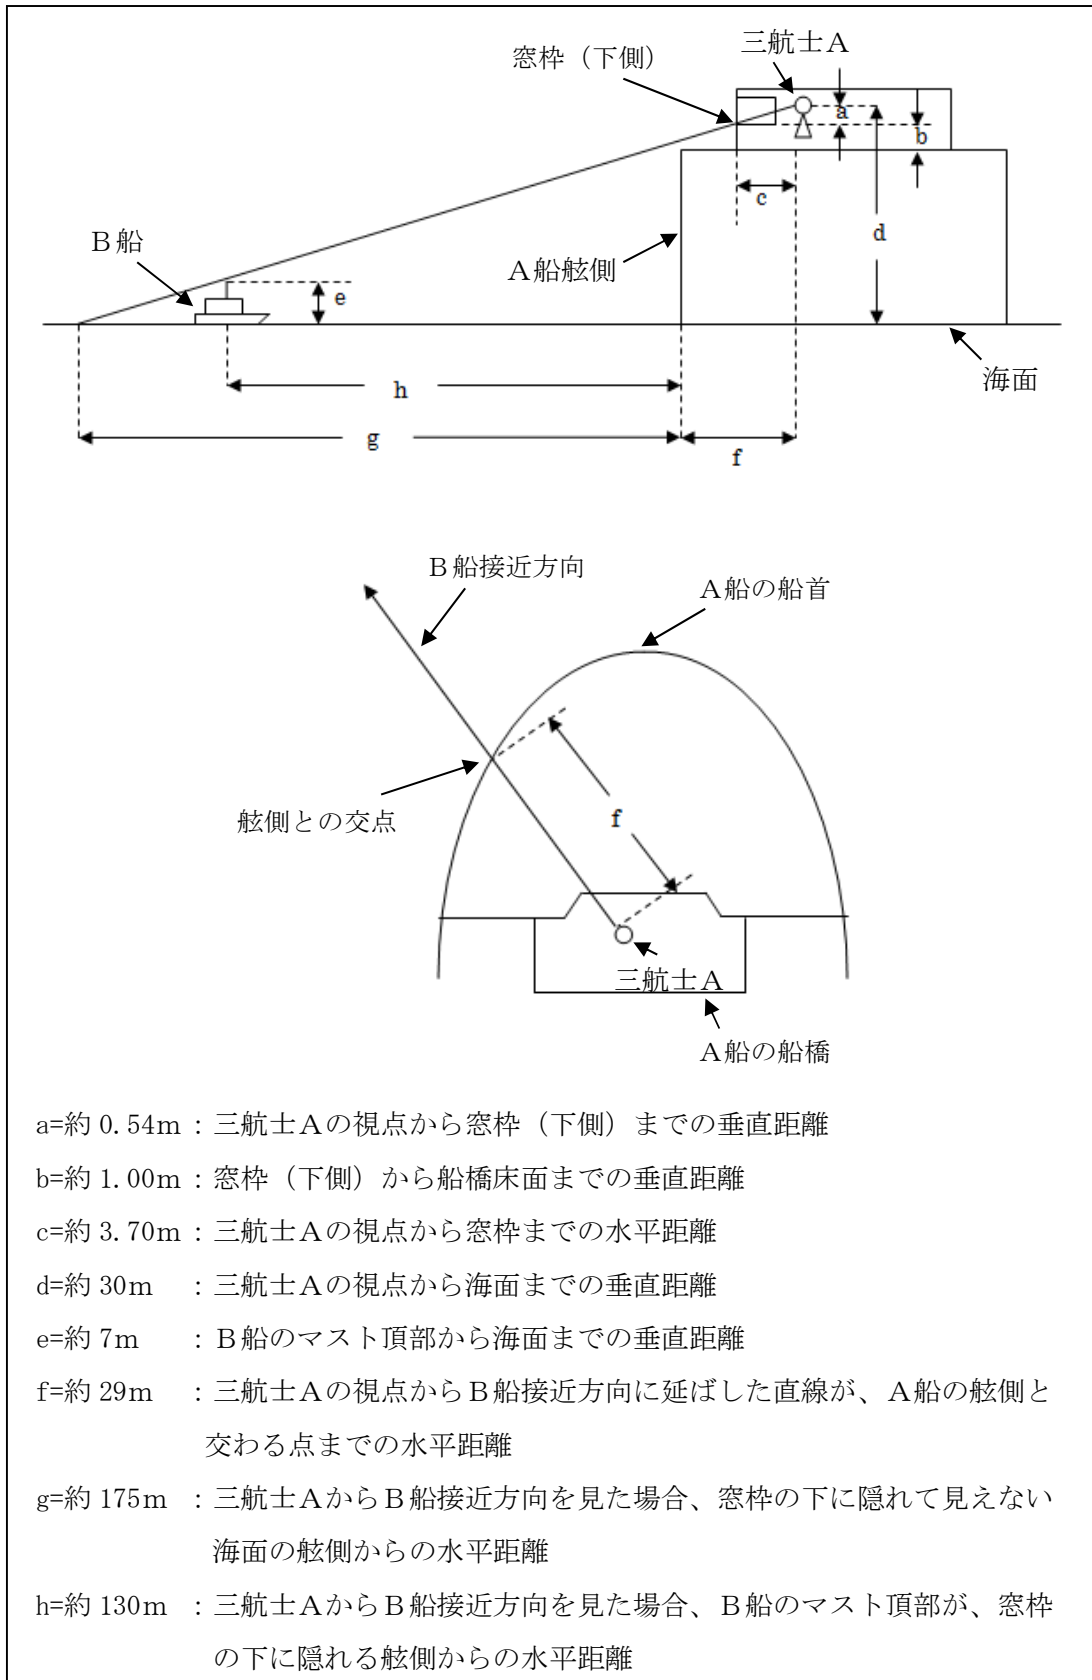
図 3. 2 B 船が A 船の船橋窓枠による死角に入る距離

- (1) 付図1において、08時00分12秒以降5分間隔で両船の船位を直線で結ぶことにより、各時刻において、互いに相手船が見える方向を求めたところ、A船から見たB船の方位は約028°（A船の左舷船首約35°）、B船から見たA船の方位は約208°（B船の右舷船首約83°）であった。
- (2) 三航士Aの見張り位置から、B船接近方向を見た場合、船橋前部窓枠の下に隠れ、舷側から水平距離約175mまでの海面は見えなかった。
- (3) 三航士Aの見張り位置からB船接近方向を見た場合、B船のマスト頂部が、船橋前部窓枠の下に隠れて見えなくなる舷側からの水平距離は、約130mであった。
- (4) 本事故時の視程は、しゅう雨により、約30mであり、B船は、三航士Aが視認できる前、船橋前部窓枠による死角に入っていた。（図3.2参照）

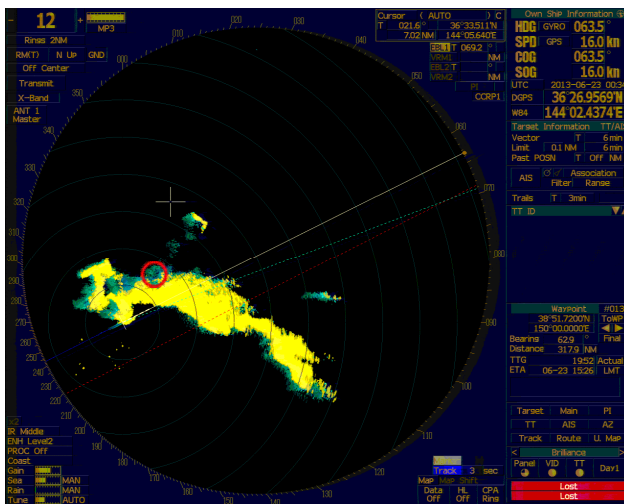
(8) 6月23日09時34分のレーダー映像

三等航海士が、相手船（第七勇仁丸）に気付かなかったのは、降雨の影響を受けたNo. 2レーダーの画面に第七勇仁丸の映像が映っていなかったことによるものと考えられる。

09時34分ごろからVDRの船橋外側のマイクには、A船の甲板に降る雨音が記録されていた。この頃から三航士AはNo. 2レーダーによる見張りを始めたが、レーダー画面上に他船の映像は認められなかった。

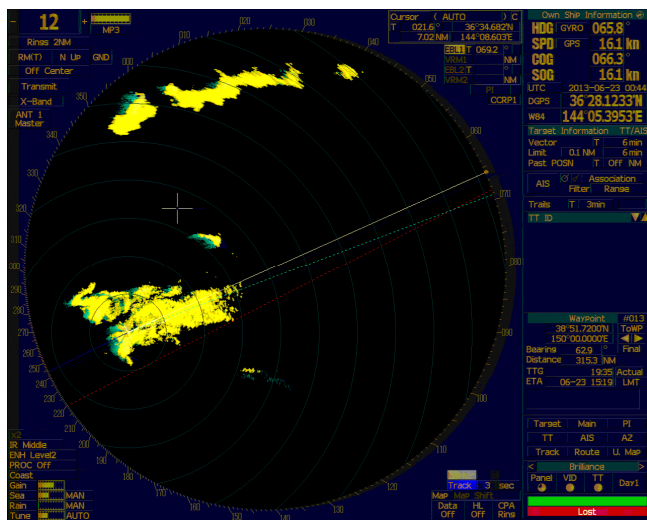
(9) 6月23日09時44分のレーダー映像

09時44分ごろ、VDRの船橋外側のマイクが大きな音を記録したが、船橋内側のマイクには大きな音が記録されていなかった。
