船舶事故調査報告書

船種船名 コンテナ船 SAFMARINE MAKUTU

船種船名 貨物船 PICES

事故種類 衝突

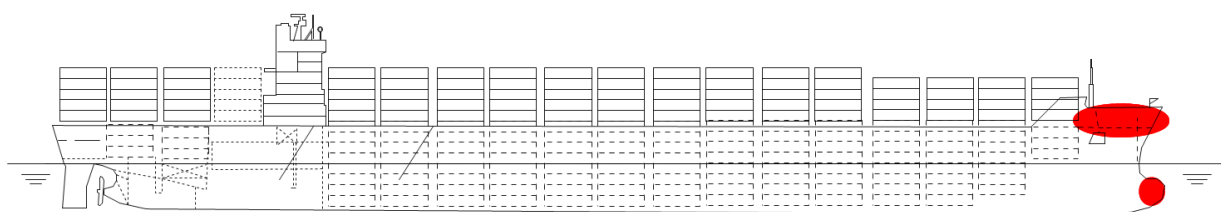
付図3 A船の損傷状況図

船長Aの回答書及び損傷写真によれば、球状船首部右舷側及び右舷船首部に凹損及び擦過傷を生じた。

2.1及び2.3から、A船には、球状船首部右舷側及び右舷船首部に凹損及び擦過傷が生じたものと考えられる。

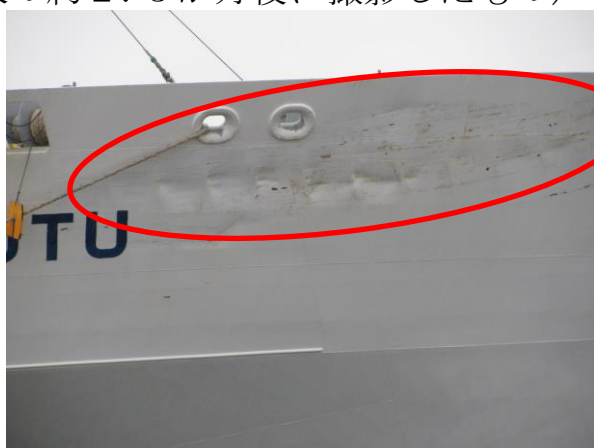
写真1 A船の右舷船首部①
(事故の約2.5か月後に撮影したもの)

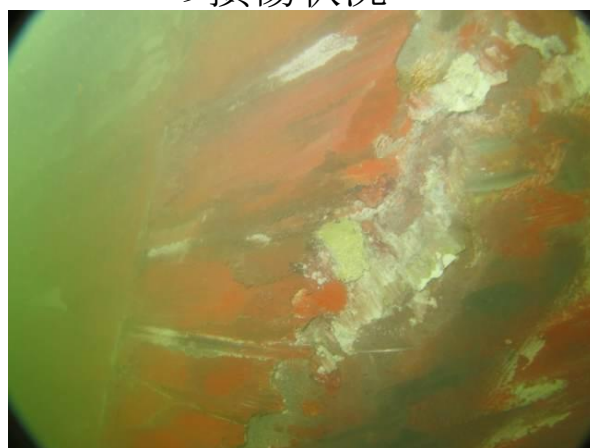
写真2 A船の球状船首水線下の損傷状況

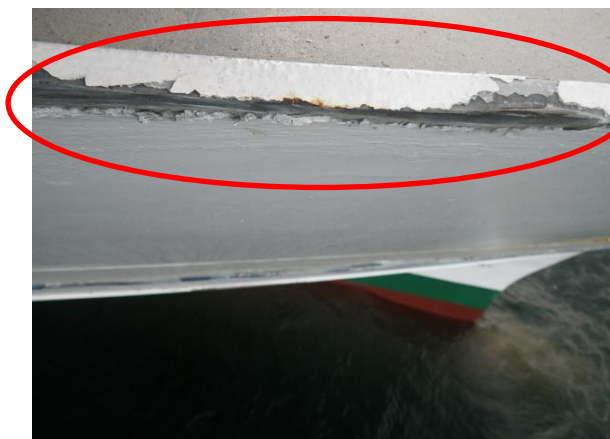
写真3 A船の右舷船首部②

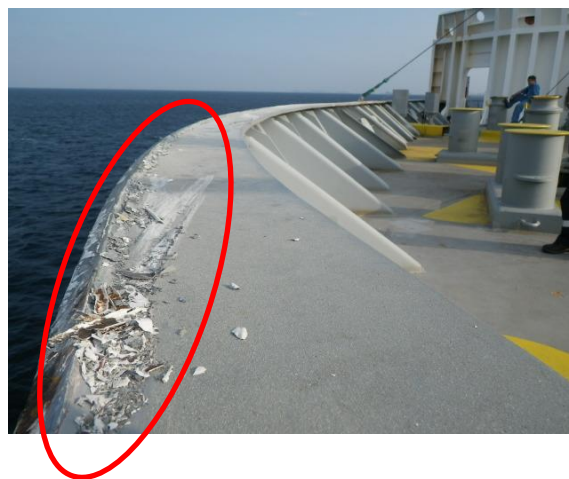
写真4 A船の右舷船首部舷縁

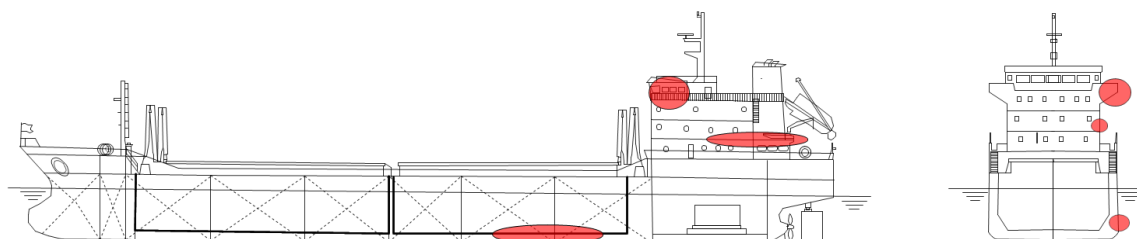
付図4 B船の損傷状況図

船長B及び航海士Bの口述、ダイバーズレポート並びに損傷写真によれば、左舷後部水線下に破口、亀裂、凹損及び擦過傷、左舷ビルジキールに曲損、左舷ウイングに破損、ボート甲板左舷後部に凹損、同部ハンドレールに曲損及び擦過傷を生じた。なお、二重底内に浸水したが、船体傾斜は生じなかった。

2.1、2.3及び2.5.4(2)から、B船には、左舷ウイングに破損、ボート甲板左舷後部に凹損、同部ハンドレールに曲損等、左舷ビルジキールに曲損、左舷後部水線下に破口等が生じ、二重底内に浸水したものの、船体の傾斜、沈没には至らなかったものと考えられる。

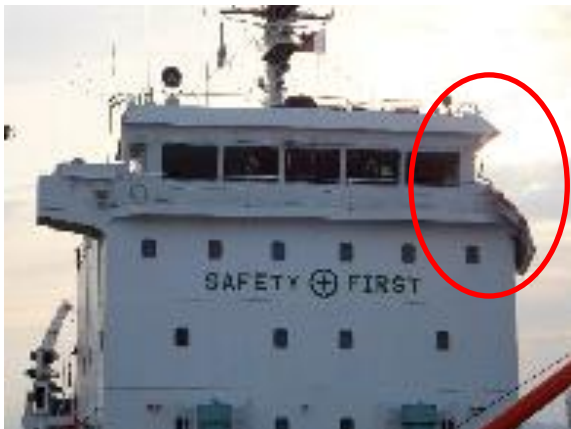
写真5 B船の船橋左舷ウイングの損傷状況①

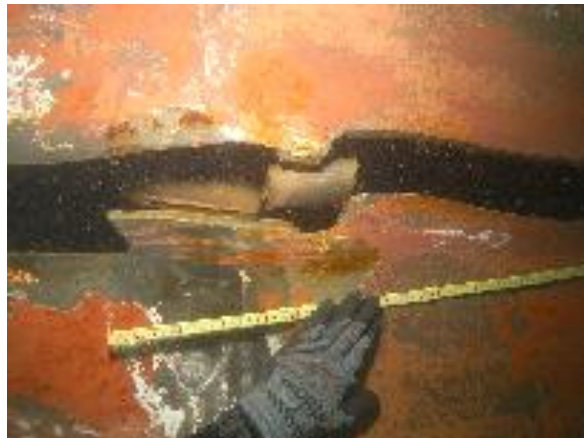
写真6 B船の左舷後部水線下の破口

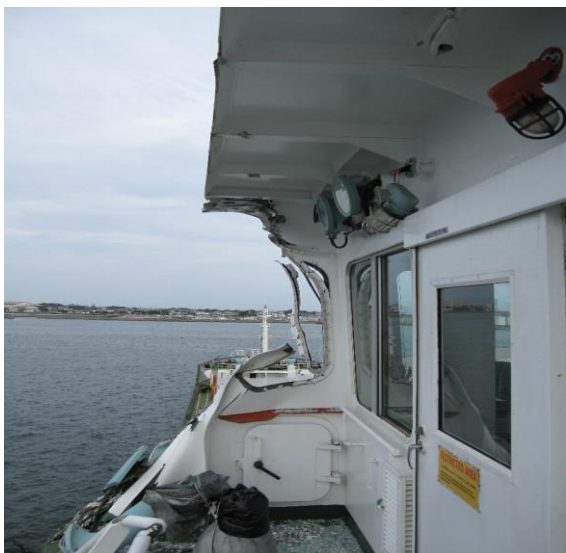
写真7 B船の船橋左舷ウイングの損傷状況②

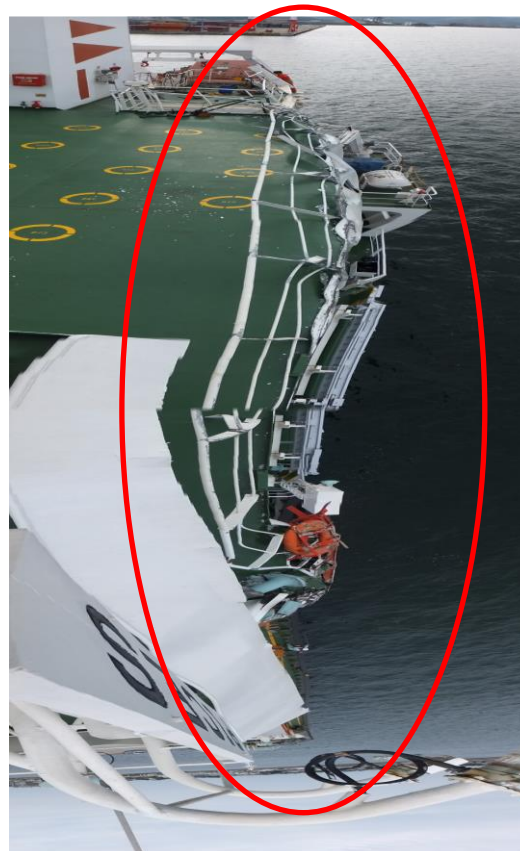
写真8 B船のボート甲板左舷後部の損傷状況
