船舶事故調査報告書

事故種類	乗揚（のり養殖施設）
発生日時	平成26年1月18日（土） 20時08分ごろ
発生場所	播磨灘の鹿ノ瀬 ^{しかのせ} 付近 兵庫県姫路市所在の上島 ^{かみ} 灯台から真方位153°6.0海里付近 （概位 北緯34°35.8′ 東経134°46.2′）
事故調査の経過	平成26年1月20日、本事故の調査を担当する主管調査官（神戸事務所）ほか1人の地方事故調査官を指名した。 原因関係者から意見聴取を行った。
事実情報 船種船名、総トン数 船舶番号、船舶所有者等 L×B×D、船質 機関、出力、進水等	A プレジャーボート 裕貴丸 ^{ひろき} 、3.4トン 292-47535大阪、個人所有 10.20m (Lr) × 2.40m × 0.80m、FRP ディーゼル機関、95.62kW、不詳 B プレジャーボート ティグレ、19トン 241-13630香川、個人所有 14.28m (Lr) × 4.62m × 2.75m、FRP 機関なし、平成2年12月
乗組員等に関する情報	A 船長A 男性 27歳 一級小型船舶操縦士 免許登録日 平成24年12月10日 免許証交付日 平成24年12月10日 （平成29年12月9日まで有効）
死傷者等	なし
損傷	A プロペラシャフトに折損、操舵室前部の船室右舷外壁が倒壊、船尾及び右舷後部～中央部の外板に擦過傷等 B 船首下部に擦過傷 のり養殖施設 のり網110枚等切断
事故の経過	A船は、船長Aが1人で乗り組み、同乗者1人を乗せ、2人が乗ったB船をえい航し、船尾に西寄りの風及び西方からの潮流を受け、約14km/hの対地速力で航海灯を表示して姫路市松島南東方を東進していた。 船長Aは、GPSプロッターに表示された兵庫県東播磨港南方沖に存在する鹿ノ瀬（浅瀬）の北側を航行していたところ、前路に3個程

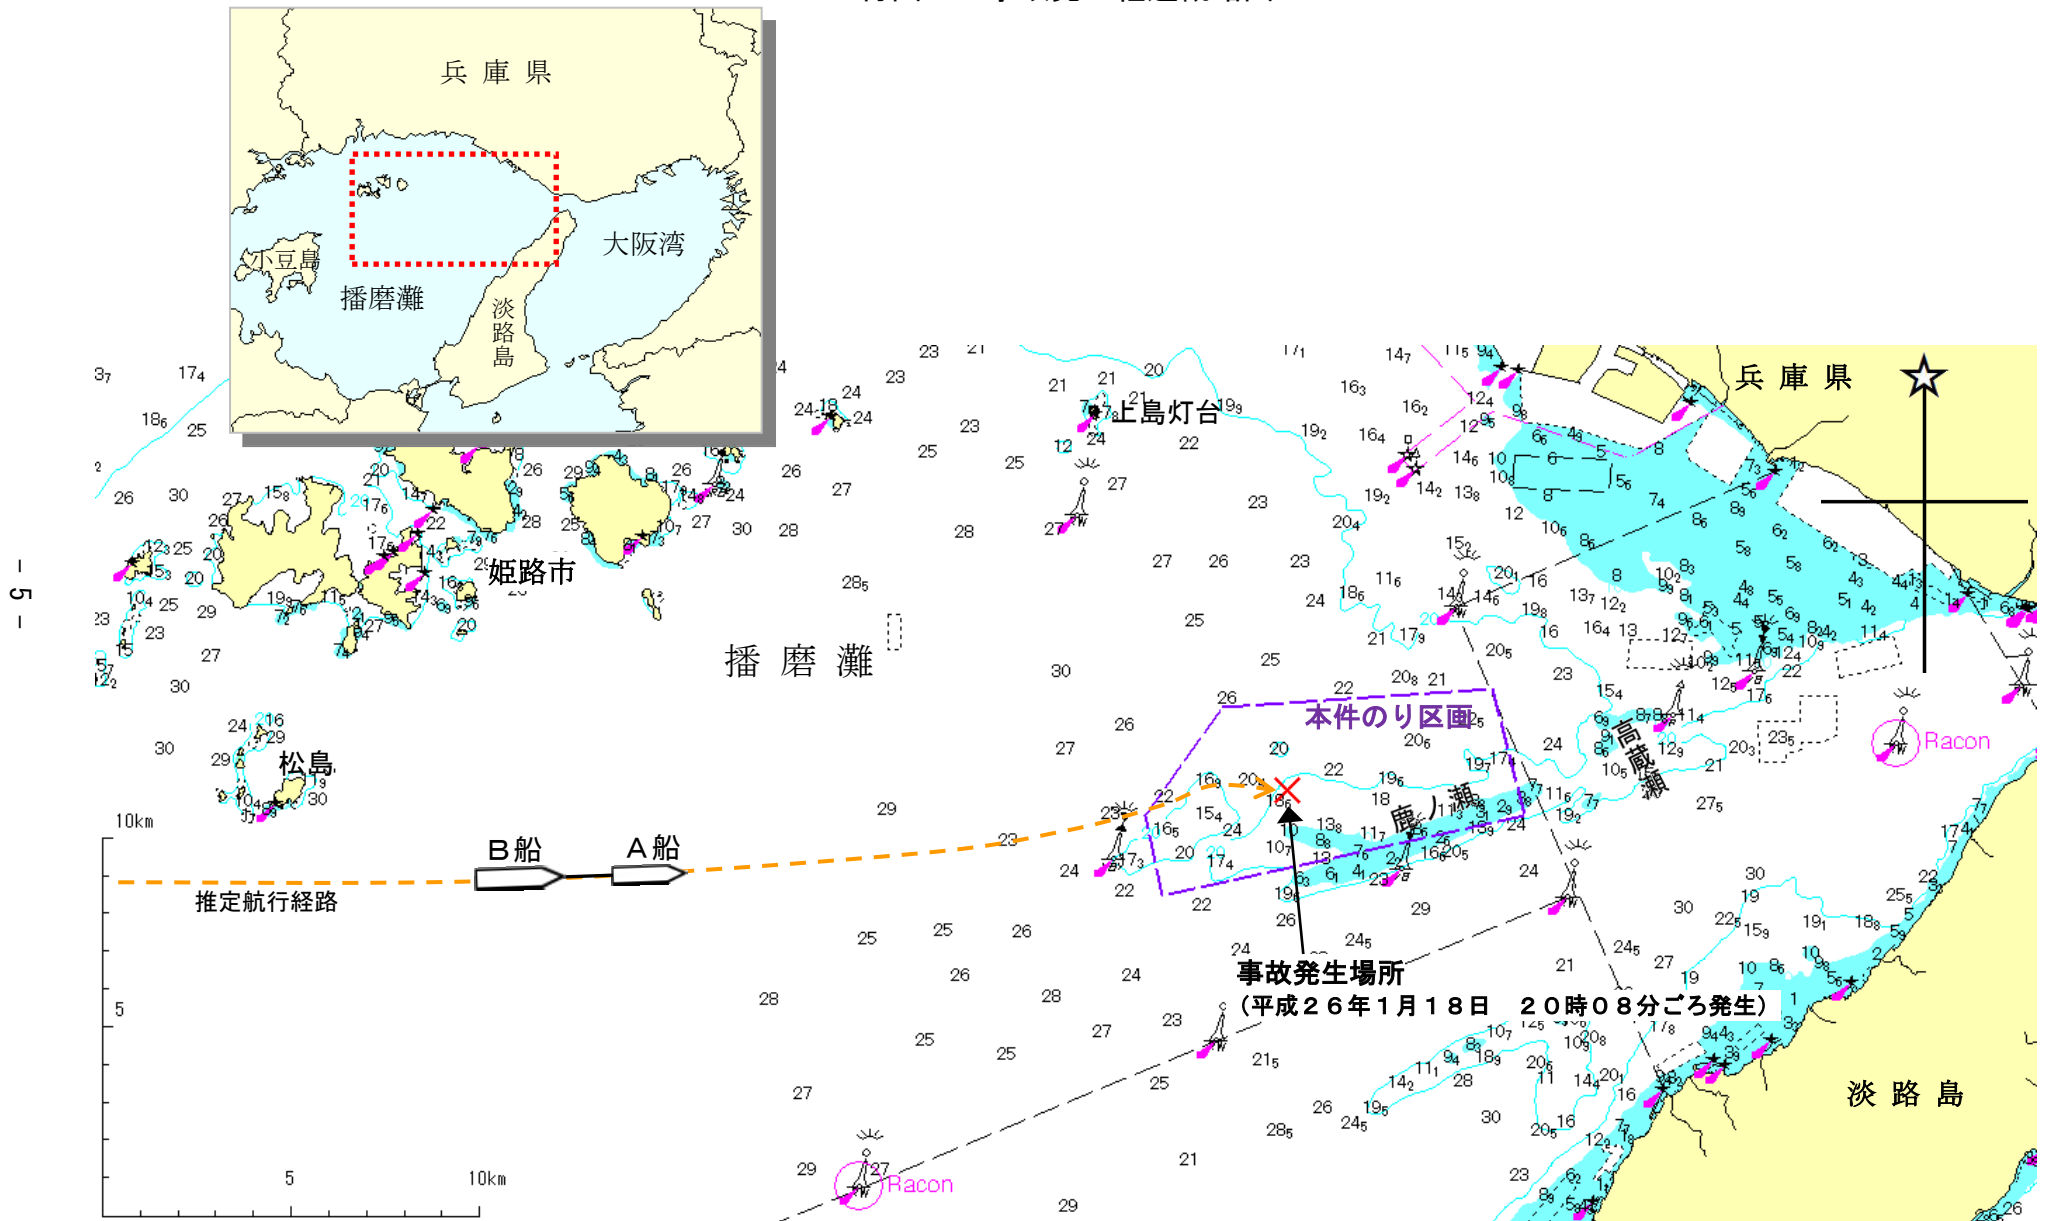
付図1 事故発生経過概略図

度の黄色の灯光を認めた直後、平成26年1月18日20時08分ごろ、衝撃を感じてA船が止まったことを認めた。

船長Aは、機関のクラッチを中立として海面を見たところ、のり網を認め、のり養殖施設に乗り揚げたことを知った。
