船舶事故調査報告書

平成27年2月5日

運輸安全委員会（海事専門部会）議決

事故種類	衝突
発生日時	平成26年5月15日 10時58分ごろ
発生場所	石川県 <small>もんげん</small> 門前町 <small>かいそ</small> 鹿磯漁港南西方沖 門前町所在の鹿磯港新第1防波堤灯台から真方位231° 2.6海里（M）付近 （概位 北緯37° 15.8′ 東経136° 41.0′）
事故調査の経過	平成26年5月16日、本事故の調査を担当する主管調査官（神戸事務所）ほか1人の地方事故調査官を指名した。 原因関係者から意見聴取を行った。
事実情報 船種船名、総トン数 船舶番号、船舶所有者等 L×B×D、船質 機関、出力、進水等	A 漁船 <small>えいふく</small> 第八栄福丸、19.32トン TY2-1152（漁船登録番号）、個人所有 16.48m（Lr）×3.81m×1.36m、FRP ディーゼル機関、257kW、昭和49年6月20日 第244-15140号（船舶検査済票の番号） B 漁船 <small>しんしょう</small> 神松丸、2.65トン IK3-12843（漁船登録番号）、個人所有 7.88m（Lr）×2.26m×0.68m、FRP ディーゼル機関、漁船法馬力数70、昭和55年4月15日
乗組員等に関する情報	A 船長A 男性 66歳 一級小型船舶操縦士・特殊小型船舶操縦士・特定 免許登録日 昭和55年4月15日 免許証交付日 平成25年4月8日 （平成30年4月7日まで有効） B 船長B 男性 72歳 一級小型船舶操縦士・特殊小型船舶操縦士・特定 免許登録日 昭和50年6月13日 免許証交付日 平成21年10月26日 （平成27年7月9日まで有効）
死傷者等	A なし B 軽傷 1人（船長B）
損傷	A 船首部に擦過傷 B 全損（沈没）

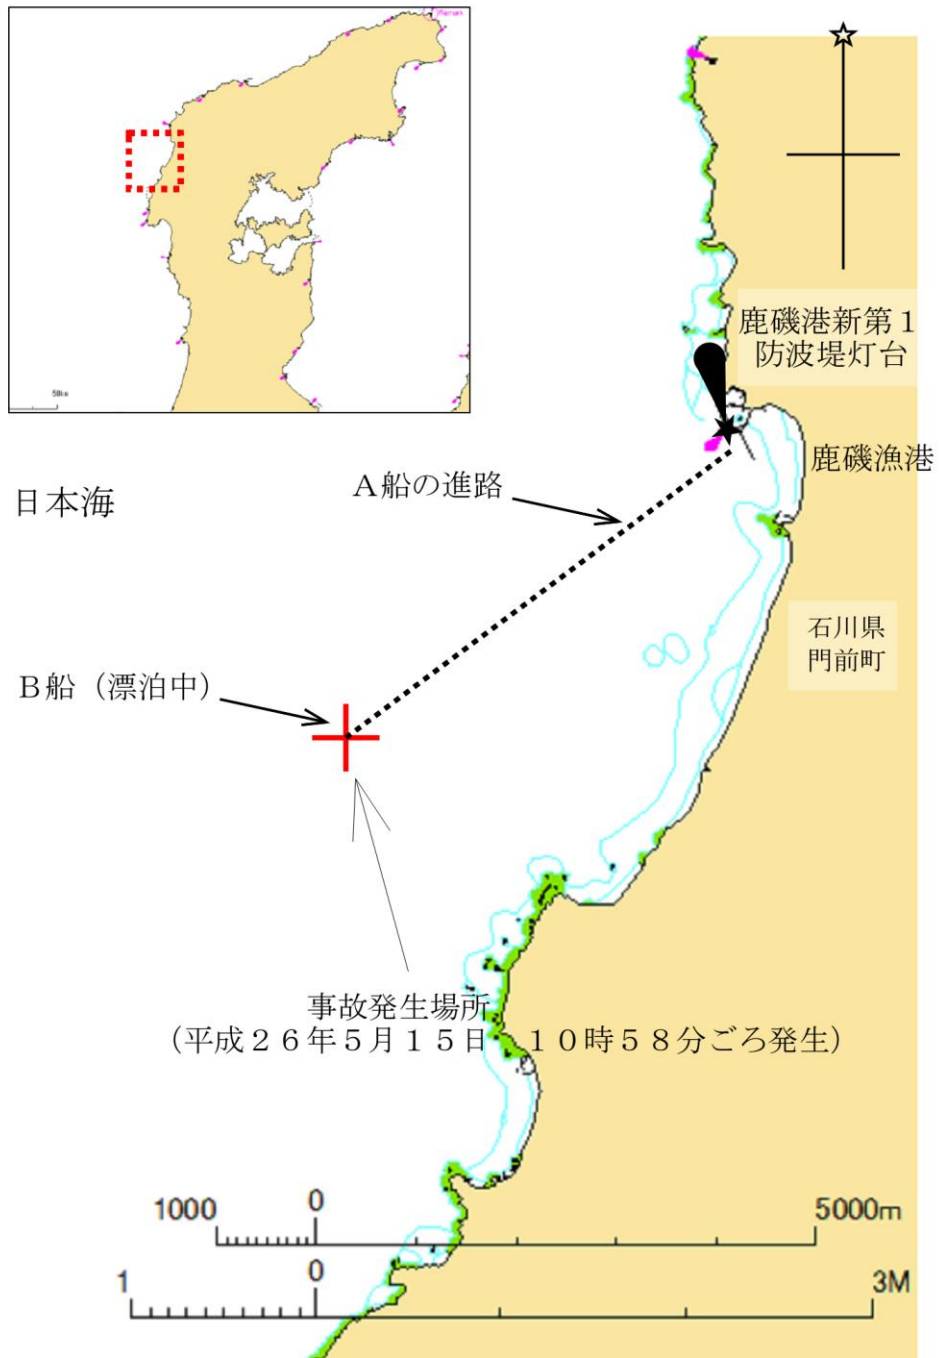
付図1 事故発生経過概略図

<p>事故の経過</p>	<p>A船は、船長Aほか2人が乗り組み、約8～9ノットの対地速力とし、自動操舵により、鹿磯漁港南西方沖の漁場に向けて南西進していた。</p> <p>船長Aは、3Mレンジで、0.5Mの固定距離マーカを表示させたレーダー及びGPSプロッターを作動させ、船首方に1隻、右舷正横後方にA船よりも速い同航船1隻と共に航行していた。</p> <p>船長Aは、操舵室の椅子に腰を掛けたり、椅子から立ったりしながら、船間距離を保つため、右舷方を同航する漁船に意識を向けていたところ、平成26年5月15日10時58分ごろ、鹿磯漁港南西方沖において、ドーンという音が聞こえ、何かに乗り揚げた感じがすると同時にB船の船体が左舷船首付近に見え、A船の船首部とB船の右舷船尾部とが衝突したことを知った。</p> <p>船長Aは、直ちに機関を後進に掛けて行きあしを止めた後、B船に戻って救命浮環を投下し、横倒しとなったB船の前部にいた船長BをA船に引き上げ、石川県漁業協同組合門前支所に救急車の手配を依頼した後、鹿磯漁港に向かった。</p> <p>B船は、船長Bが1人で乗り組み、鹿磯漁港南西方沖の漁場に刺し網を投入した後、船首を西南西方に向けて機関を中立として漂泊し、船首甲板右舷側に備えた揚網機後方の船倉の上に船首方を向いて立ち、07時30分ごろ、揚網機を使用して揚網を始めた。</p> <p>船長Bは、刺し網から漁獲物を外したり、漁場に向かういか釣り漁船数隻がB船付近を通過するのを見たりしながら揚網を続け、あと約1時間で揚げ終える状況となり、次々と揚がる漁獲物を網から外すため、顔を下に向けて漁獲物を刺し網から外す作業に夢中になっていたところ、エンジン音が聞こえたので振り向き、A船が間近に迫っていることに気付いたものの、どうすることもできず、B船の右舷船尾部とA船の船首部とが衝突した。</p> <p>船長Bは、衝突と同時に左舷側に転覆したB船の下敷きになったものの、間もなく船体が約90°まで向き直ったので、右舷船首部付近にはい上がった後、A船に救助された。</p> <p>B船は、間もなく沈没した。</p> <p>船長Bは、頭部に裂傷、腰部に打撲を負い、A船により鹿磯漁港に移送され、救急車で病院に搬送された。</p> <p>(付図1 事故発生経過概略図 参照)</p>

<p>船長Aは、レーダーにB船の映像を認めていなかった。</p> <p>A船は、船体中央付近の前方には集魚灯及びシーアンカーの巻取り機が設置されていたが、船首方の見張りに支障はなかった。</p> <p>船長Bは、本事故当時、あまだいなどの漁獲物を得ており、B船の喫水が、船首約0.3m、船尾約1.5mであった。</p> <p>船長Bは、合羽のズボンを履き、長袖作業服を着て長靴を履き、ゴム手袋を着用し、膨張式の救命胴衣を身に付けていた。</p> <p>船長Bは、海に投げ出された後、自動膨張式の救命胴衣が作動しなかったが、その原因は不明である。</p>
<p>分析</p> <p>乗組員等の関与</p> <p>船体・機関等の関与</p> <p>気象・海象等の関与</p> <p>判明した事項の解析</p>	<p>A あり、B あり</p> <p>A なし、B なし</p> <p>A なし、B なし</p> <p>A船は、鹿磯漁港南西方沖を南西進中、船長Aが、船間距離を保つため、右舷方を同航する漁船に意識を向けていたことから、B船に気付かず航行を続け、B船と衝突したものと考えられる。</p> <p>B船は、鹿磯漁港南西方沖で漂泊して揚網中、船長Bが、刺し網から漁獲物を外すことに意識を集中していたことから、A船に気付かず漂泊を続け、A船と衝突したものと考えられる。</p>
<p>原因</p>	<p>本事故は、鹿磯漁港南西方沖において、A船が南西進中、B船が漂泊して揚網中、船長Aが、船間距離を保つため、右舷方を同航する漁船に意識を向けていたため、B船に気付かず航行し、また、船長Bが、刺し網から漁獲物を外すことに意識を集中していたため、A船に気付かず漂泊を続け、両船が衝突したことにより発生したものと考えられる。</p>
<p>参考</p>	<p>今後の同種事故等の再発防止に役立つ事項として、次のことが考えられる。</p> <ul style="list-style-type: none"> ・状況に応じて、適切な見張りを行うこと。
