## 船舶事故調査報告書

平成27年1月15日  
 運輸安全委員会（海事専門部会）議決  
 委員 庄 司 邦 昭（部会長）  
 委員 小須田 敏  
 委員 根 本 美 奈

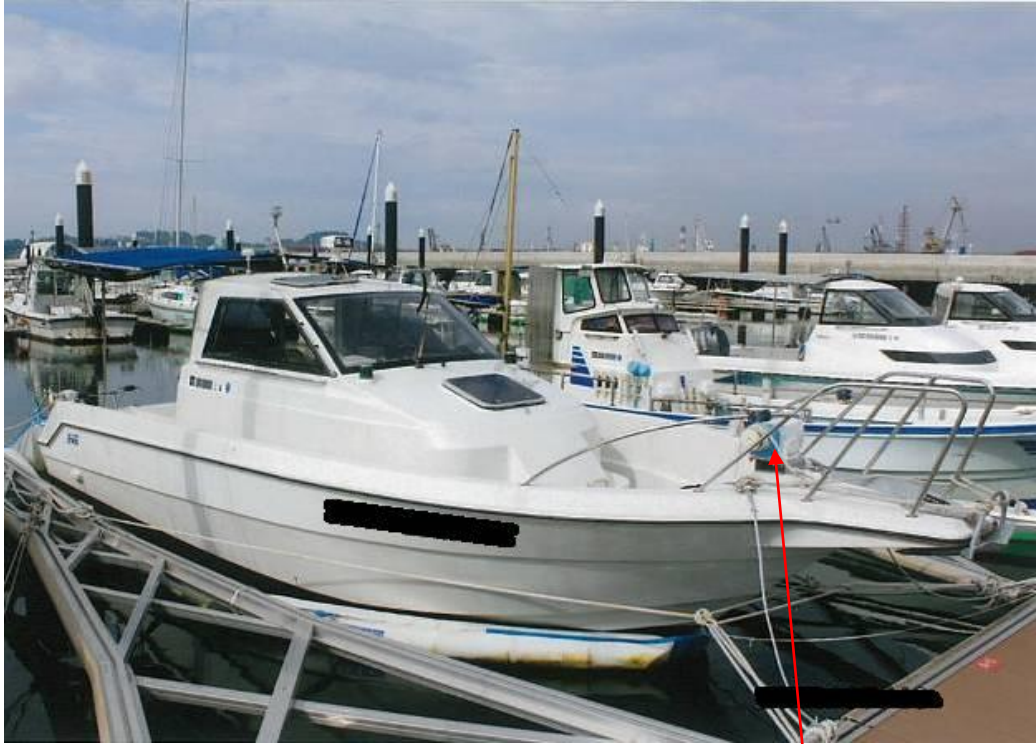
写真1 本船の状況

<p>なり、平成26年5月31日18時43分ごろ、船体が大きく上下に動揺し、船首甲板に後ろ向きで座っていた同乗者Aが船首部に設置されていたウインチに背中を打ち付けた。</p> <p>同乗者Aは、その後、福山市鞆の花火大会を見物して帰港した後、腰の痛みが強まったので受診して約1か月の加療を要する第11胸椎椎体骨折と診断された。</p> <p>(写真1 本船の状況、写真2 代理人による同乗者Aの乗船状況参照)</p>
気象・海象	<p>気象：天気 晴れ、風向 南、風力 1、視界 良好</p> <p>海象：海上 平穏</p> <p>日没時刻：19時13分ごろ</p>
その他の事項	<p>船長は、本事故発生直前まで同乗者との話に気を取られていたもので、気が動転し、同乗者に対して注意喚起を行うことや速力を減ずることができなかった。</p>
<b>分析</b> 乗組員等の関与 船体・機関等の関与 気象・海象等の関与 判明した事項の解析	<p>あり</p> <p>あり</p> <p>なし</p> <p>本船は、福山港において、約24.6knの対地速力で南東進中、船長が、本件航走波を乗り切る際、同乗者に対して注意喚起をせず、また、減速しなかったことから、船体が上下に動揺し、同乗者Aがウインチに背中を打ち付けて負傷したものと考えられる。</p> <p>船長は、本件航走波に約20mまで接近したら減速した上で本件航走波と約30°の角度で乗り切るつもりでいたが、同乗者との話に気を取られ、本件航走波が約10mに迫って気付いたことから、気が動転し、同乗者に注意喚起することも減速することもできなかったものと考えられる。</p>
<b>原因</b>	<p>本事故は、本船が、福山港において、約24.6knの対地速力で南東進中、船長が、本件航走波を乗り切る際、同乗者に対して注意喚起をせず、また、減速しなかったため、船体が上下に動揺し、同乗者Aがウインチに背中を打ち付けて負傷したことにより発生したものと考えられる。</p>
<b>参考</b>	<p>今後の同種事故等の再発防止に役立つ事項として、次のことが考えられる。</p> <ul style="list-style-type: none"> <li>・他船の航走波を乗り切る際には、同乗者に対し、姿勢を低くして固定物につかまるように指示するなどの注意喚起を行うとともに、速力を減じること。</li> </ul>

ウインチ

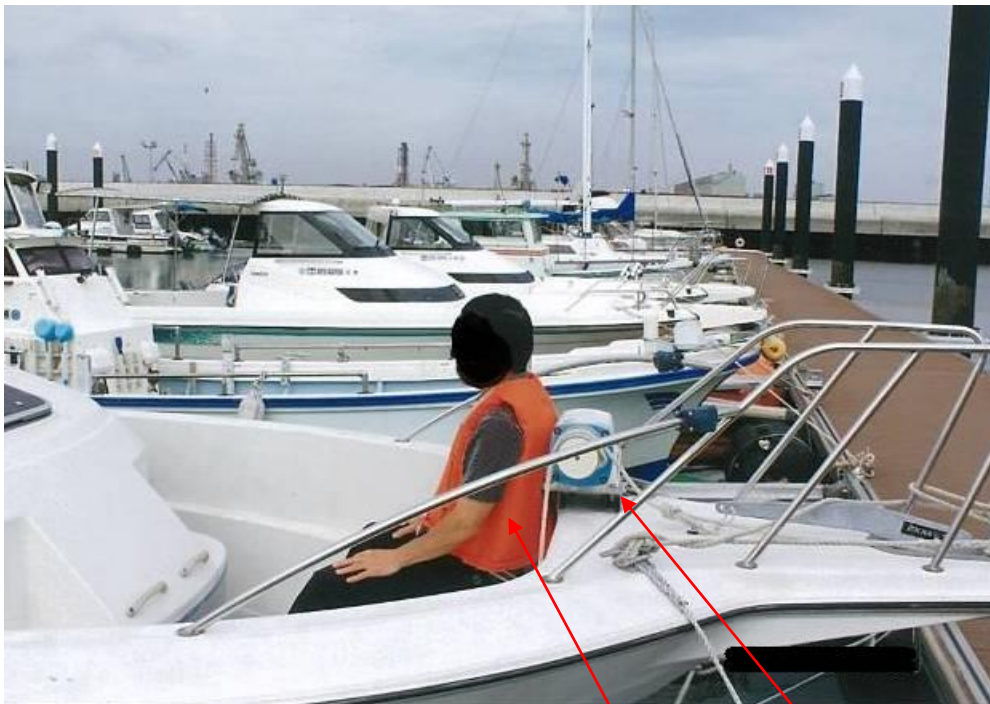
写真2 代理人による同乗者Aの乗船状況

同乗者A ウインチ
