船舶事故調査報告書

平成27年1月15日

運輸安全委員会（海事専門部会）議決

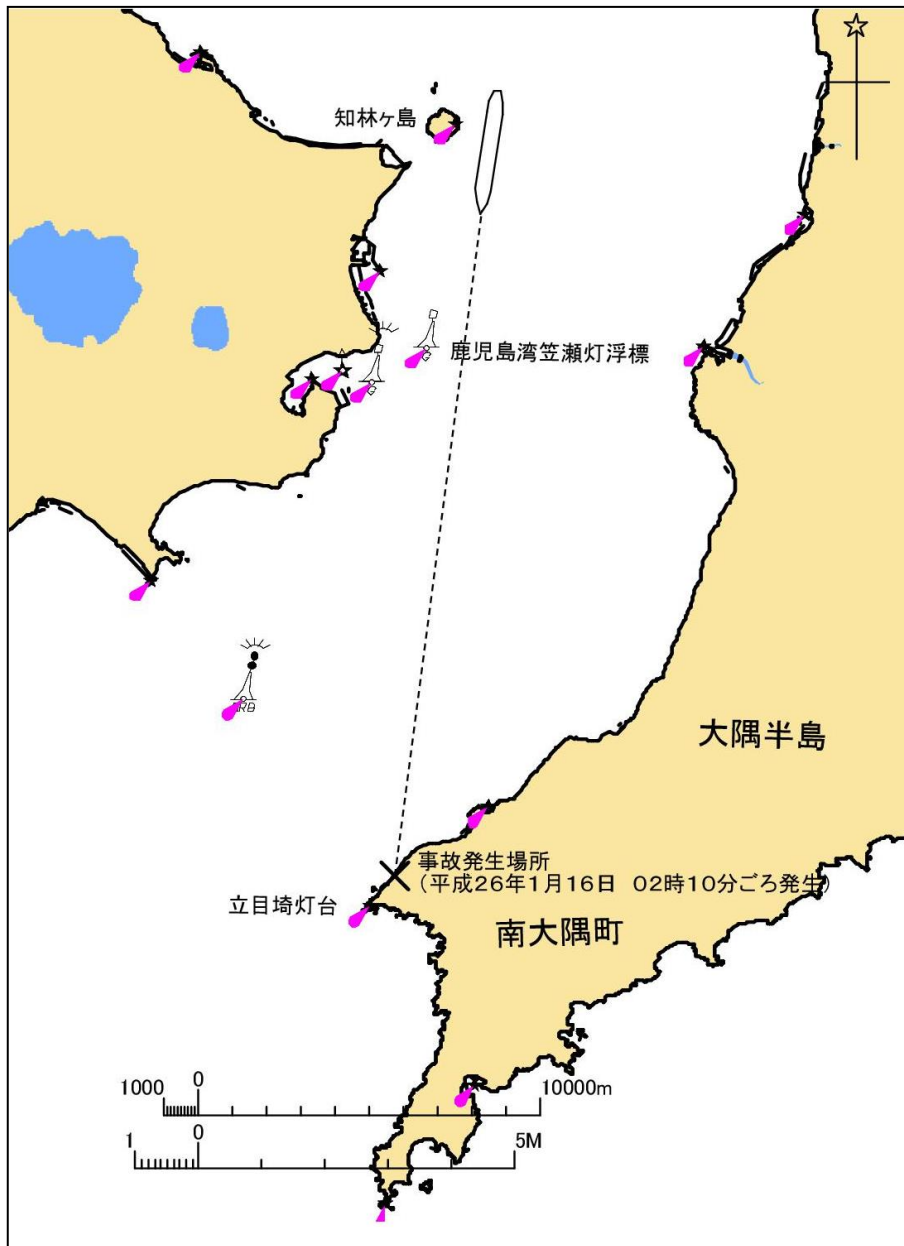
付図1 事故発生経過概略図

<p>点に向けて南進した。</p> <p>二等航海士は、操舵室で、立って船橋当直に当たっていたが、12海里（M）レンジとしたレーダー画面により、前方を確認したところ、船舶の映像を認めなかったため、自動車のシート型の椅子に腰を掛けた。</p> <p>本船は、二等航海士がいつしか居眠りに陥り、鹿児島湾笠瀬灯浮標沖の変針点を通過し、02時10分ごろ、大隅半島南西岸の浅瀬に乗り揚げた。</p> <p>二等航海士は、乗揚後、直ぐに機関を停止し、昇橋した船長が、操船を代わり、離礁作業等に当たった。</p> <p>本船は、03時30分ごろ自力離礁した後、鹿児島県いちき串木野市のドックに向けて回航した。</p> <p>（付図1 事故発生経過概略図 参照）</p>
気象・海象	<p>気象：天気 晴れ、風向 北西、風力 1、視界 良好</p> <p>海象：海上 平穏、潮汐 上げ潮の初期、潮高 約28cm</p>
その他の事項	<p>二等航海士は、船橋当直開始時、寝不足ではなく、眠気もなかった。</p> <p>二等航海士は、ふだん、船橋当直中は立って当直を行っているが、いつも船が多い海域なのに珍しく1隻もいなかったため椅子に腰を掛けた。</p> <p>二等航海士は、レーダーの接近警報を設定していなかった。</p> <p>本船には、船橋航海当直警報装置がなかった。</p>
分析 乗組員等の関与 船体・機関等の関与 気象・海象等の関与 判明した事項の解析	<p>あり</p> <p>なし</p> <p>なし</p> <p>本船は、鹿児島湾を自動操舵により南進中、単独で船橋当直中の二等航海士が居眠りに陥ったことから、変針点を通過して大隅半島南西岸の浅瀬に乗り揚げたものと考えられる。</p> <p>二等航海士は、01時00分ごろから単独の船橋当直に就き、前方に他船を認めなかったため自動車のシート型の椅子に腰を掛けていたことから、緊張感が緩んで覚醒水準が低下し、居眠りに陥った可能性があると考えられる。</p>
原因	<p>本事故は、夜間、本船が、鹿児島湾を南進中、単独で船橋当直中の二等航海士が居眠りに陥ったため、大隅半島南西岸の浅瀬に乗り揚げたことにより発生したものと考えられる。</p>

参考	<p>今後の同種事故等の再発防止に役立つ事項として、次のことが考えられる。</p> <ul style="list-style-type: none"> ・夜間、単独で船橋当直に当たる際は、立って操船するなどして居眠りに陥らない措置をとること。

- ・レーダーの接近警報を利用すること。
- ・船橋航海当直警報装置の設置を検討すること。
